概要

平成20年岩手・宮城内陸地震による被災箇所のうち、平成24年度末までに国有林治山事業で溪間工41基、山腹工26箇所、地すべり防止工7箇所、民有林直轄治山事業で溪間工38基、山腹工52箇所、林道災害復旧事業で10路線を整備しました。平成25年度は、前年度からの継続箇所を含め、国有林治山事業で5件、民有林治山事業で8件の工事を行います。

被災地の復旧状況（山腹工の事例）

平成25年度 工事施行箇所

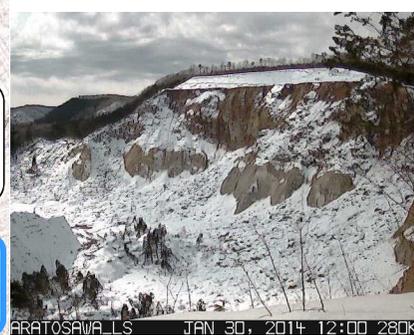
平成26年1月30日撮影

荒砥沢地すべりに監視カメラを設置しています。東北森林管理局ホームページのトップページ左にある「岩手・宮城内陸地震荒砥沢監視カメラ」のパナーをクリックすると見ることができます。
(http://www.rinya.maff.go.jp/tohoku/index.html)

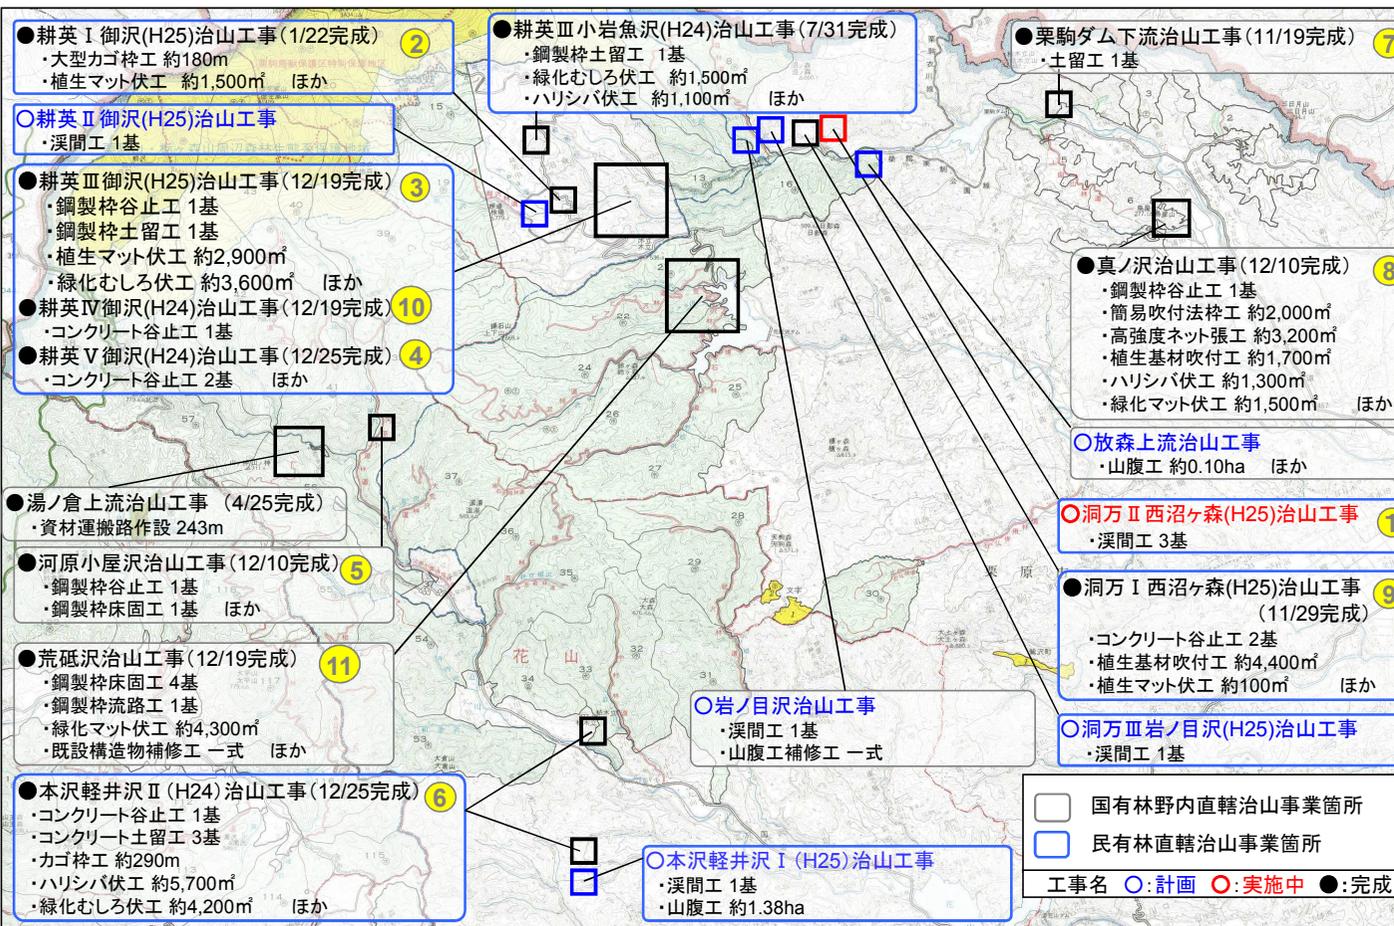
- 5 河原小屋沢 【鋼製枠谷止工ほか】
12月10日完成しました。
