概要

平成20年岩手・宮城内陸地震による被災箇所のうち、平成22年度末までに国有林治山事業で溪間工34基、山腹工19箇所、地すべり対策工4箇所、民有林直轄治山事業で溪間工21基、山腹工22箇所、林道災害復旧事業で10路線を整備しました。平成23年度は、前年度からの継続箇所を含め、国有林治山事業で11件、民有林治山事業で15件の工事を行います。

被災地の復旧状況 (山腹工の事例)

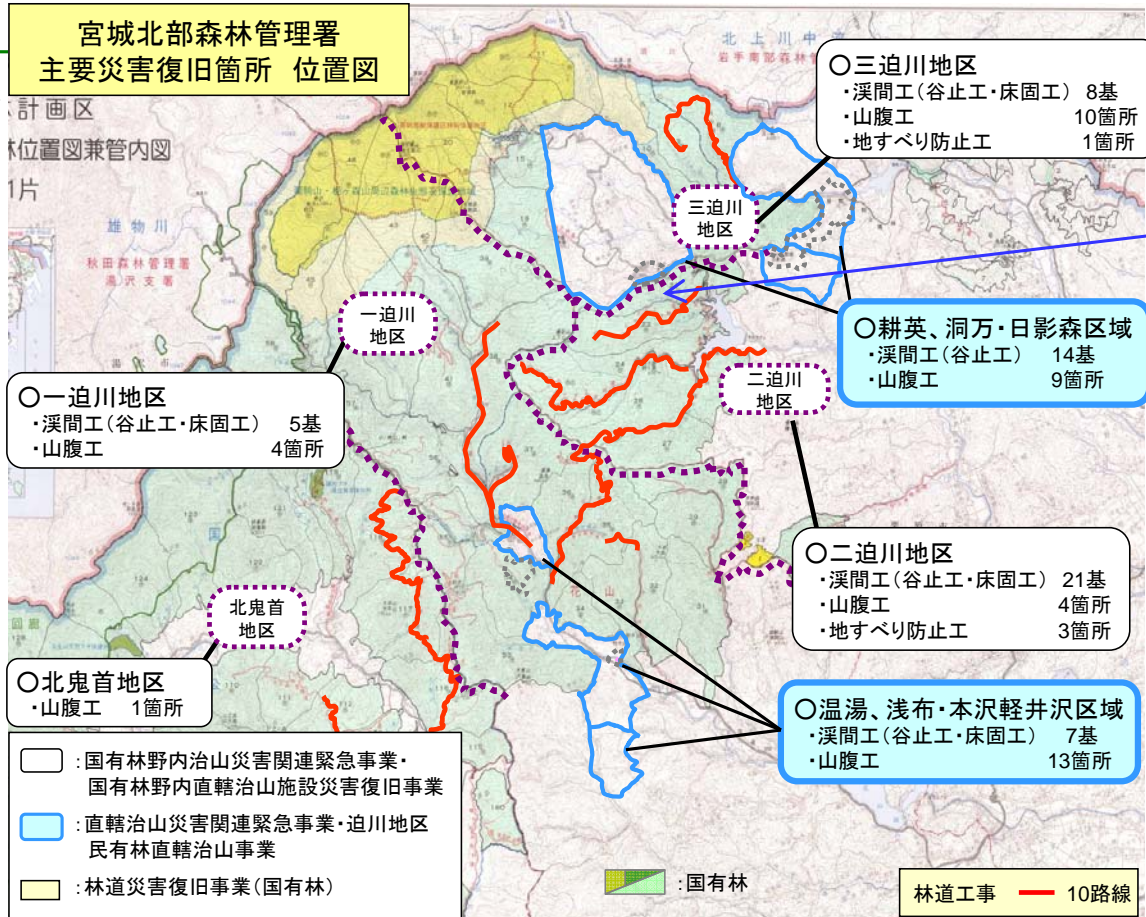
岩手・宮城内陸地震の記録
2008年6月14日 午前8時43分頃発生
地震の規模 M7.2
最大震度 6強(宮城県栗原市、岩手県奥州市)
震源地 岩手県内陸南部
地震の深さ 約8km
山崩壊箇所 1,062箇所(宮城県内、H20東北森林管理局調べ)
