山地災害の記録

平成20年岩手・宮城内陸地震

林野庁
東北森林管理局

山地災害の記録 平成20年岩手・宮城内陸地震

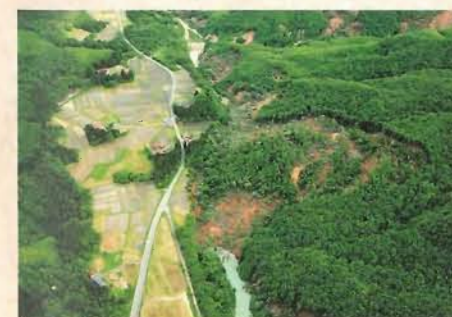
地すべり 市野々原地区(国際航業株式会社提供)

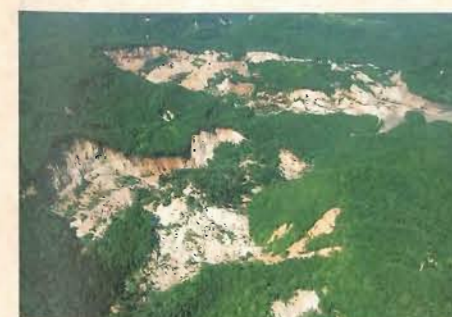
地すべり 二迫川上流域(シヅミクラ沢と荒砥沢地すべり)

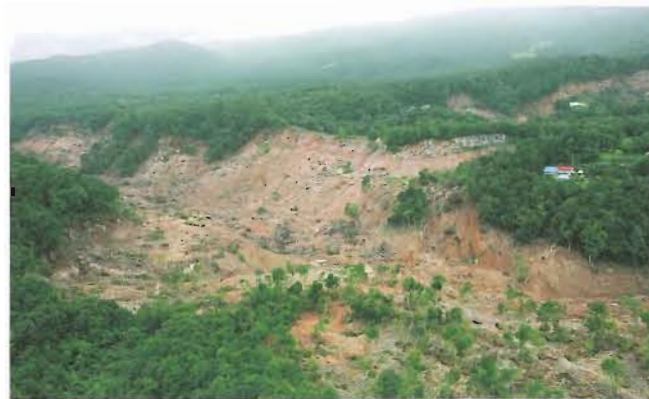
冷沢内の溪岸斜面のほとんどの部分で山腹崩壊が発生

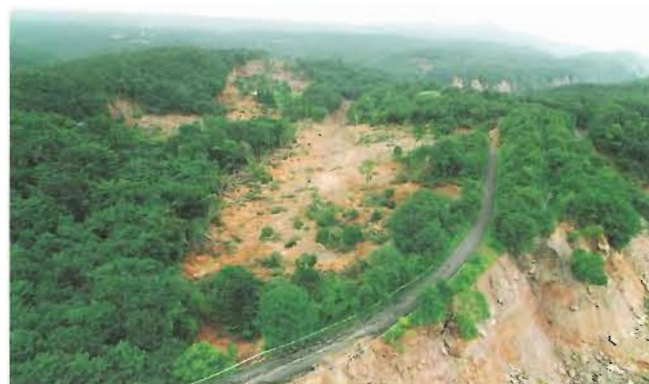
御沢支溪 山腹崩壊と市道被災状況

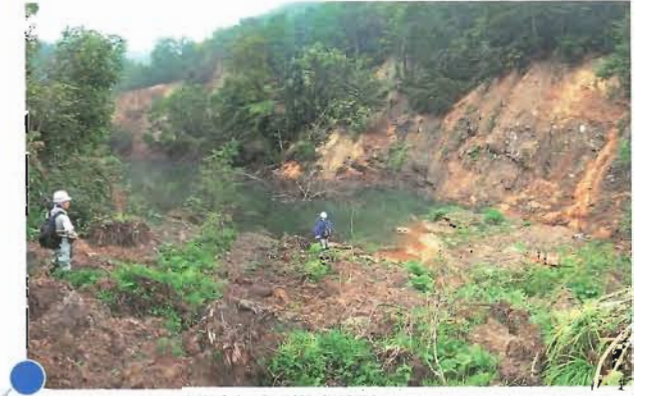
河原小屋沢 河道閉塞による湛水状況

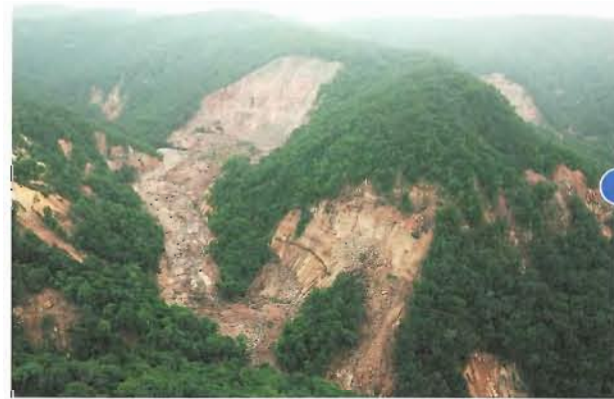
湯浜地区 左岸側の山腹崩壊と河道閉塞状況

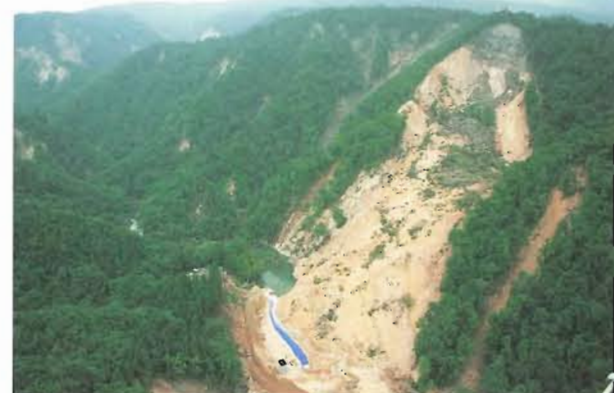
一迫川湯ノ倉地区 山腹崩壊と河道閉塞状況

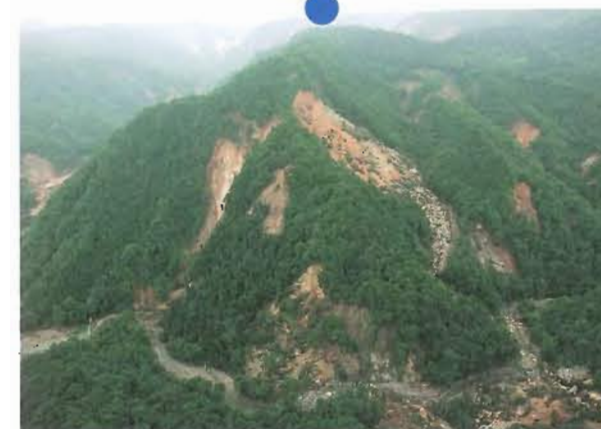
河原小屋沢 山腹崩壊群

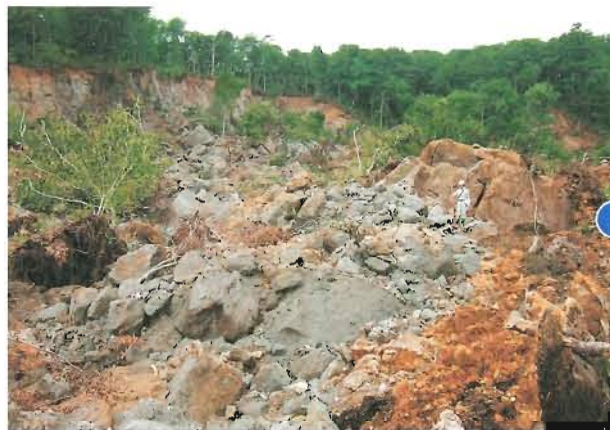
ヒアヒクラ沢 山腹崩壊地内の荒廃状況

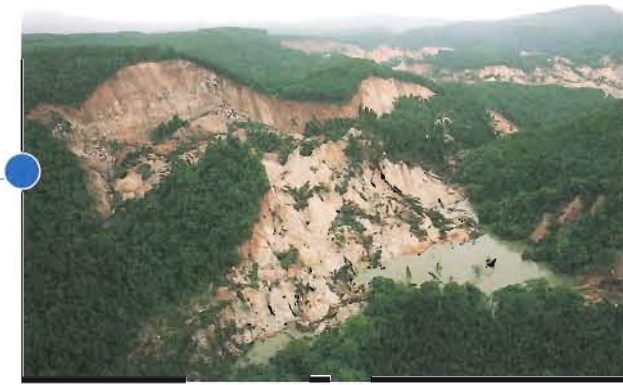
シヅミクラ沢 地すべり全景と湛水状況

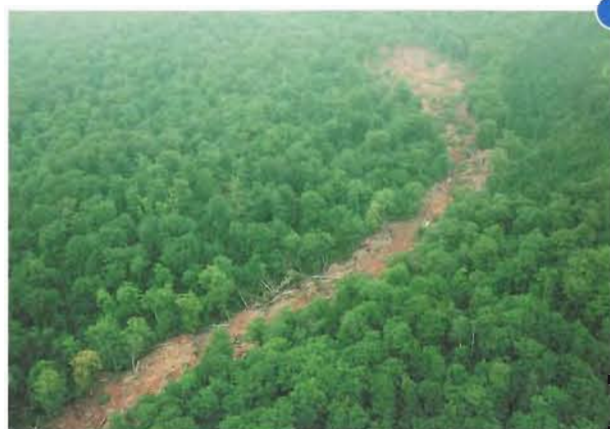
マダラ沢 山腹崩壊と土石流

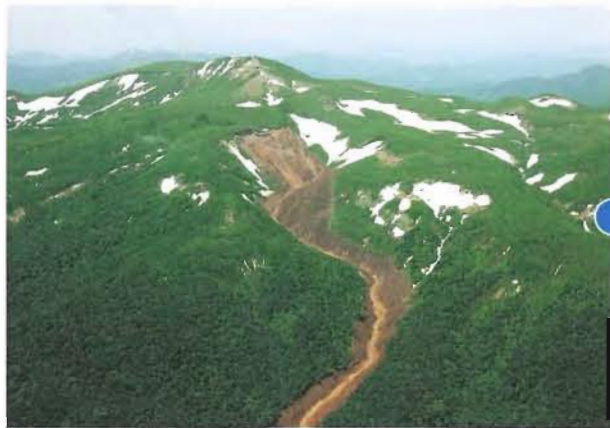
ドゾウ沢 土石流発生源となった大規模な山腹崩壊全景と栗駒山頂

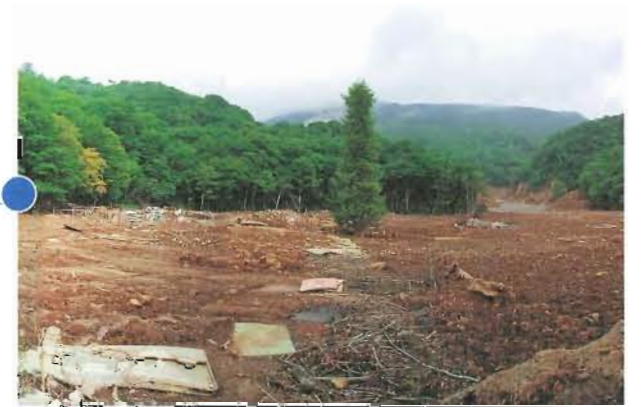
ドゾウ沢 土石流により堆積した土砂、駒の湯温泉付近

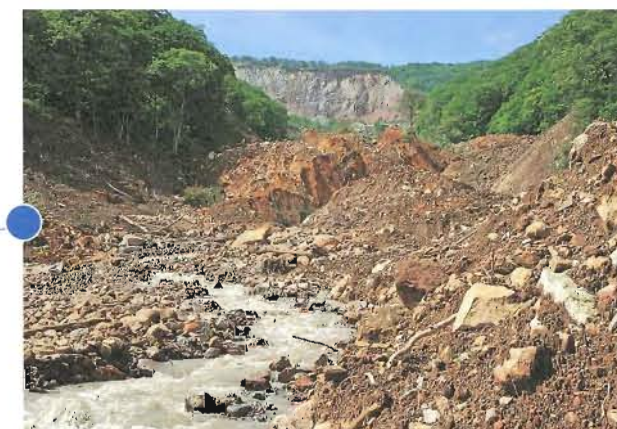
産女川上流 流出した不安定土砂による溪流荒廃状況

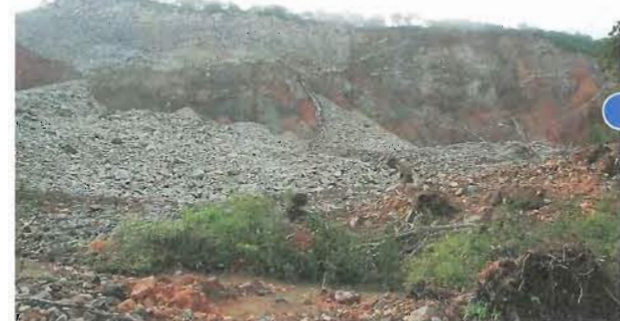
産女川上流 地すべり頭部にむき出しになった巨大な滑落崖

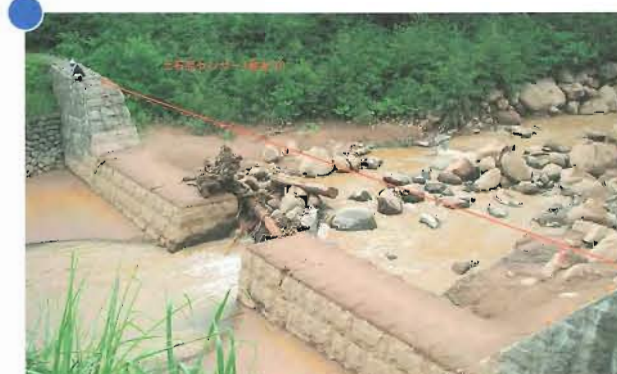
既設の治山ダムにより土石が捕捉され、下流側には泥流のみが流下し、下流域への被害を最小限に抑制している。なお、当箇所には土石流センサーを設置し、警戒している

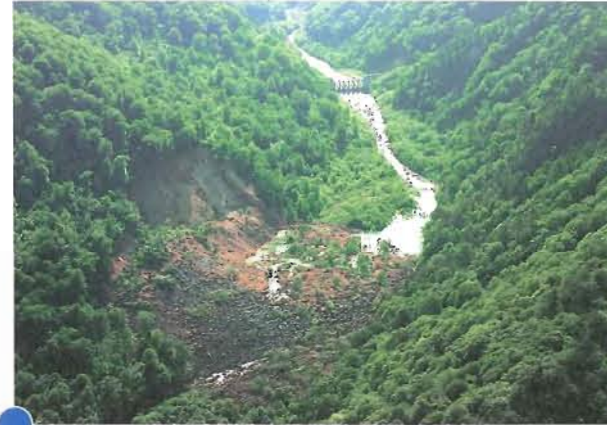
磐井川 大規模な山腹崩壊と河道閉塞状況

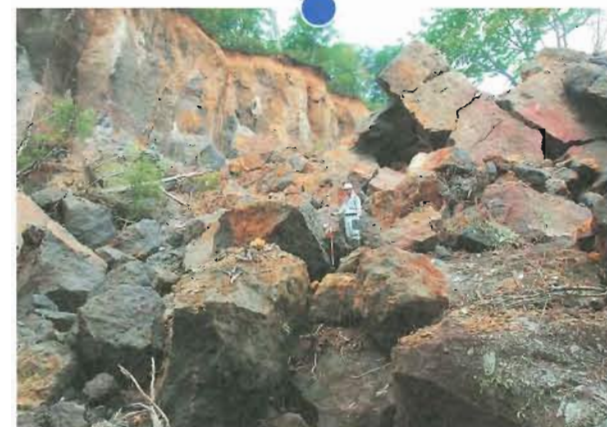
磐井川 山腹崩壊により崩れ落ちて溪流を埋めた巨石群

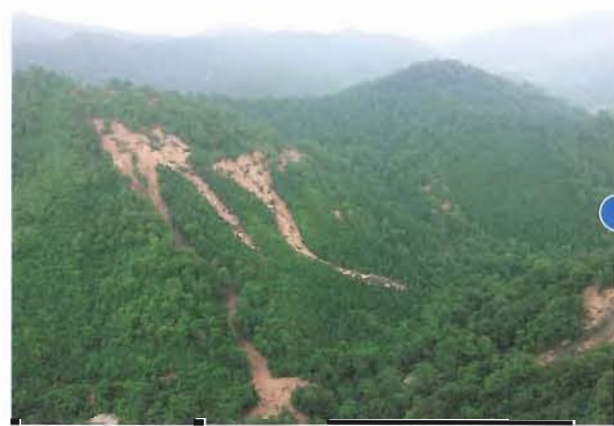
タモノキ沢左岸 山腹崩壊状況

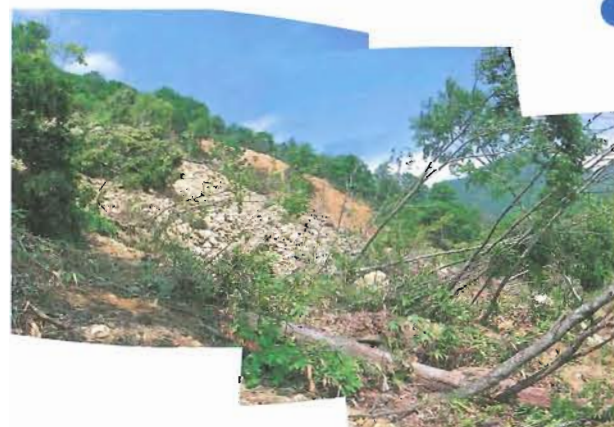
北沢 山腹崩壊地内の状況

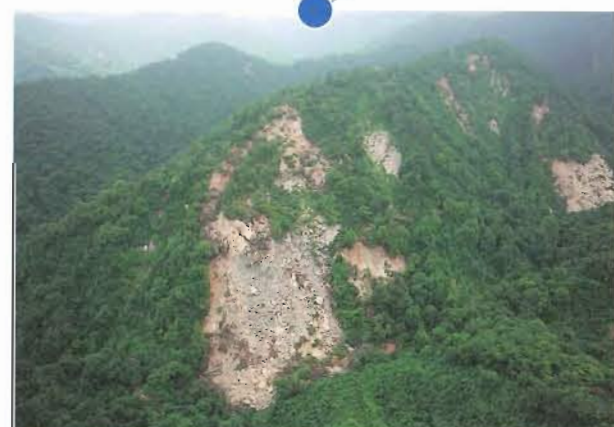
タモノキ沢上流右岸 山腹崩壊状況

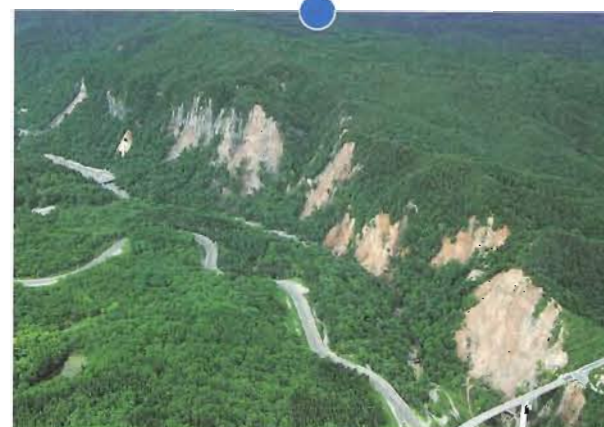
尿前沢下流左岸の山腹崩壊群 既設の治山ダムが上流域で土石を捕捉し、下流域及び胆沢川への流出を防いでいる
