# 岩手・宮城内陸地震における岩手南部森林管理署の取り組み

岩手南部森林管理署 湯田治山事業所主任 榎戸 理洋

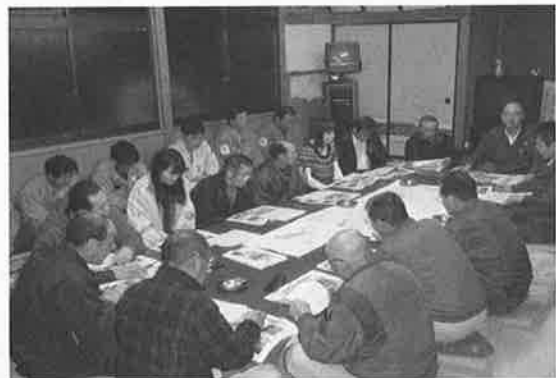
写真-8 市野々原地区住民説明会

今回の地震の復旧に当たっては、国土交通省、林野庁、岩手県、一関市、奥州市の各機関が一斉に被害調査、復旧工事に着手したことから、各機関の計画、進捗状況、そして地域住民の要望等についての情報交換を行うことが重要となった。災害当初は週一回の頻度で検討会を実施し、現在においても各機関と具体的な対策の施工等について綿密な連絡調整を行っている。被災地域へのニーズの対応としては、奥地での被災が多い国有林の被害状況や対応状況等について、地元対策会議を開催し説明したほか、市野々原地区の住民を対象にした復旧計画の説明（写真-8）や、孤立集落解消のため迂回路となる林道の整備状況の説明等を実施した。復旧工事現場においては、流域ごとに施工業者による安全対策協議会を開催し、復旧工事施工者の連携・安全確保を図っている。また、国民への安全と安心の情報提供として、災害状況や復旧工事の進捗状況等、HPで随時公開している。

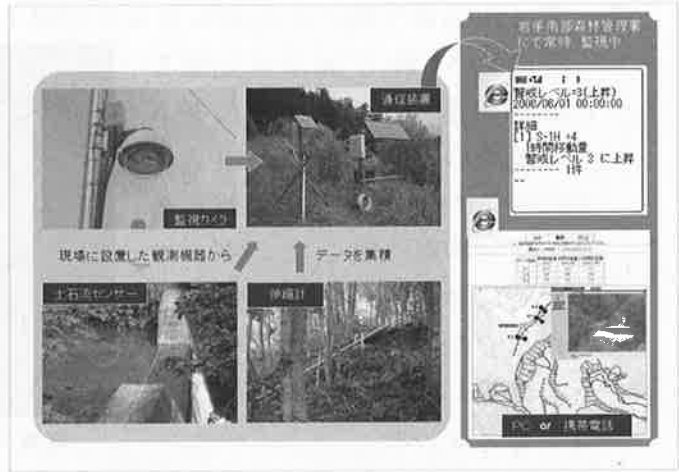
警戒避難支援対策として土石流センサーや伸縮計、監視カメラ等を危険区域に設

置し、地元市町村に情報を伝達しているほか、地域住民をはじめとし、調査や復旧工事関係者の安全と安心を第一に、監視体制の充実を図っている。国有林内には電源がないため発電機やソーラーパネルを利用した箇所もあり、観測器機のデータは携帯電話やパソコンに送信され関係者がいつでもチェ

ックできるシステムを導入した(図-2)。 図-2 警戒避難支援対策 監視体制の整備
