東青地域におけるヒバ立枯れ被害の現況と路網の影響

青森森林管理署 今別森林事務所 森林官 遠藤 周作

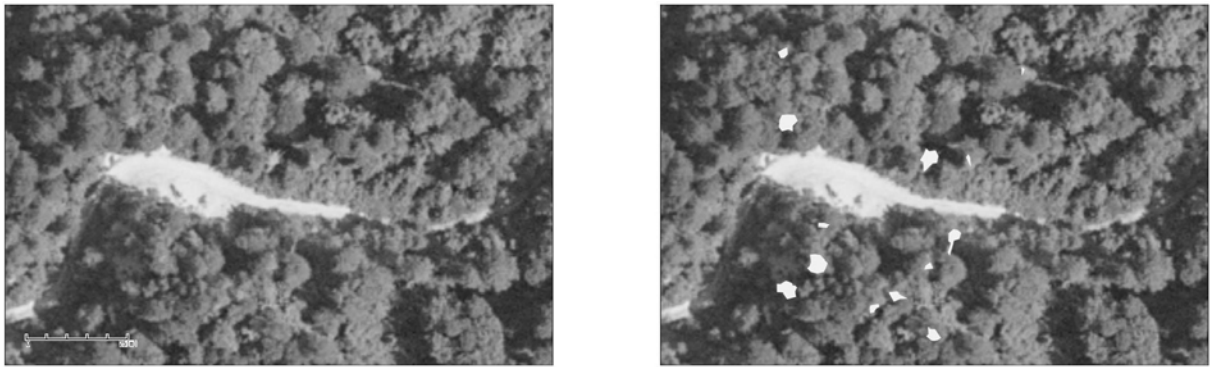
図 2 被害箇所抽出前後の画像（左：抽出前 右：抽出後）

手法で被害箇所を抽出する前後を比較した画像で、右画像の白く表示されているところが抽出できた箇所です。また、林道や搬出路からの距離と被害の大きさの関係についても調べました。なお、これらの作業はすべて国有林GIS (Ver 2.5) を使用しています。

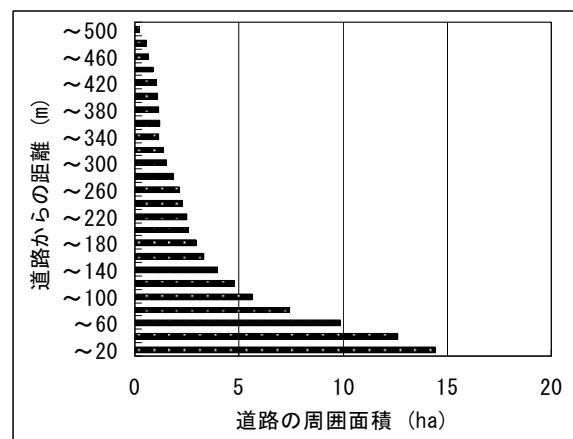
図5 道路からの距離ごとの周囲面積

ここで、図5に示す道路からの距離ごとの周囲面積を見ると、最寄りの道路から80mまでの範囲の面積は全体の約50%を占めていることが分かります。

このように、最寄りの道路から80mまでの範囲は、周囲面積が全体の約50%なのに対して、被害面積が全体の約80%も占めていることから、相対的に被害が顕著であるということが言えます。

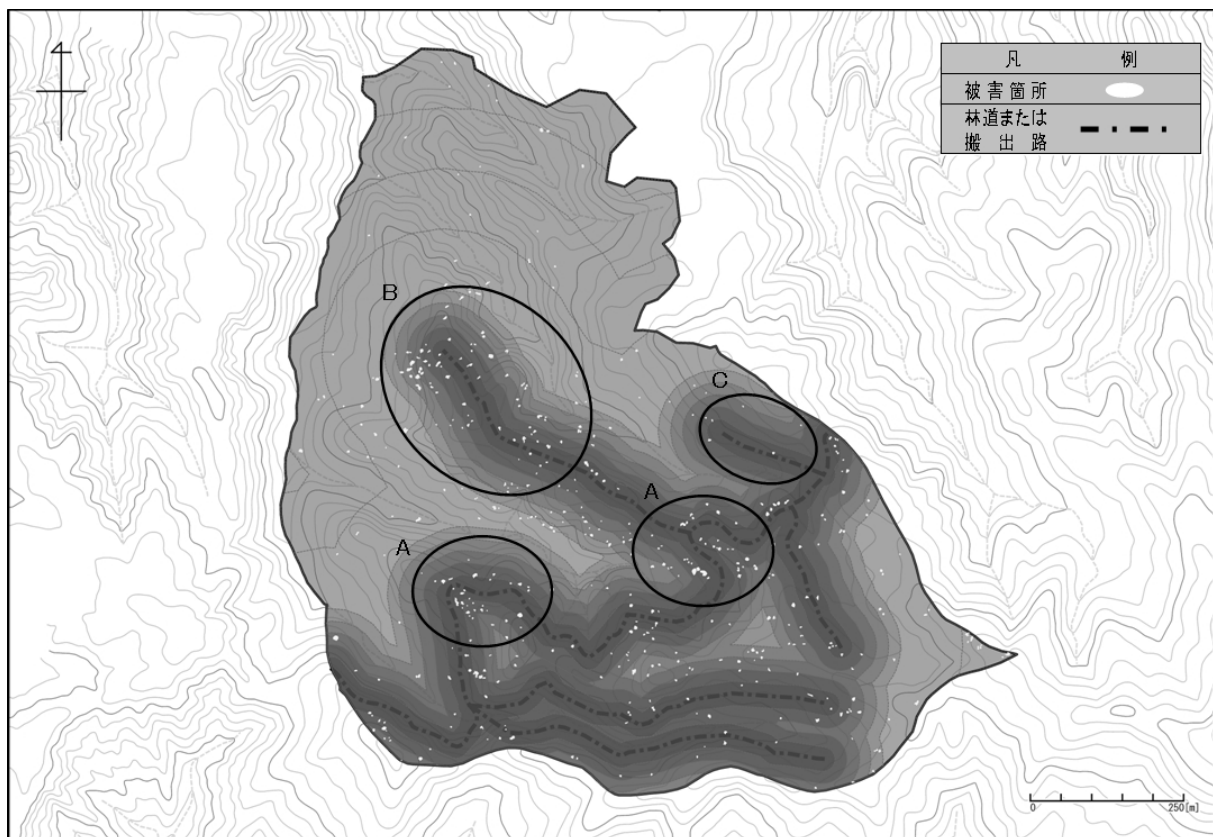
図7 現地調査箇所

現地での目視調査は、図7に示すようにA、B、Cの計3種類の特徴を持つ地点で行いました。それぞれの地点は、

A地点：林道のカーブ付近

B地点：尾根沿いの搬出路付近

C地点：中腹部の搬出路付近

調査地として選んだ理由は、A、B地点に関しては大きな被害が見られるため、C地点に関しては逆にほとんど被害が見られないためです。以下、各地点順を追って説明します。
