被災地の復旧状況 (溪間工・山腹工の事例)

平成26年度 工事施行箇所

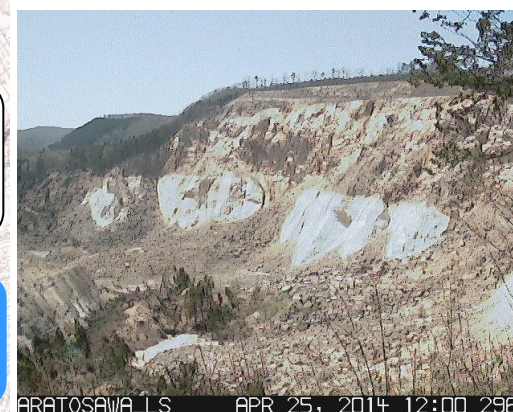
平成26年4月25日撮影

荒砥沢地すべりに監視カメラを設置しています。東北森林管理局ホームページのトップページ左にある「岩手・宮城内陸地震荒砥沢監視カメラ」のバナーをクリックすると見ることができます。
(<http://www.rinya.maff.go.jp/tohoku/index.html>)
