被災箇所に係る復旧整備状況

平成20年 岩手・宮城内陸地震の記録  
 2008年6月14日 午前8時43分頃発生  
 地震の規模 M7.2  
 最大震度 6強(宮城県栗原市、岩手県奥州市)  
 震源地 岩手県内陸南部  
 震源の深さ 約8km  
 山腹崩壊箇所 1,062箇所(宮城県内、H20東北森林管理局調べ)

被災地の復旧状況 (山腹工・溪間工の事例)

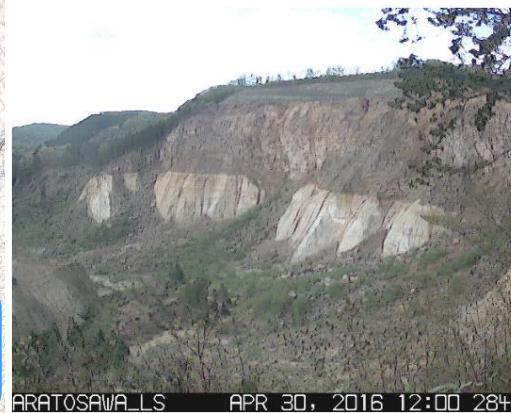
平成28年4月30日撮影

荒砥沢地すべりに監視カメラを設置しています。東北森林管理局ホームページのトップページ左にある「岩手・宮城内陸地震荒砥沢監視カメラ」のバナーをクリックすると見ることができます。  
<http://www.rinya.maff.go.jp/tohoku/index.html>
