雨氷害の発生と処理について

上田・経営課造林係 ○奏 和 哉
 丸子担当区事務所 田 中 基 文
 和田担当区事務所 田 村 英 雄
 青木担当区事務所 小 林 範 雄

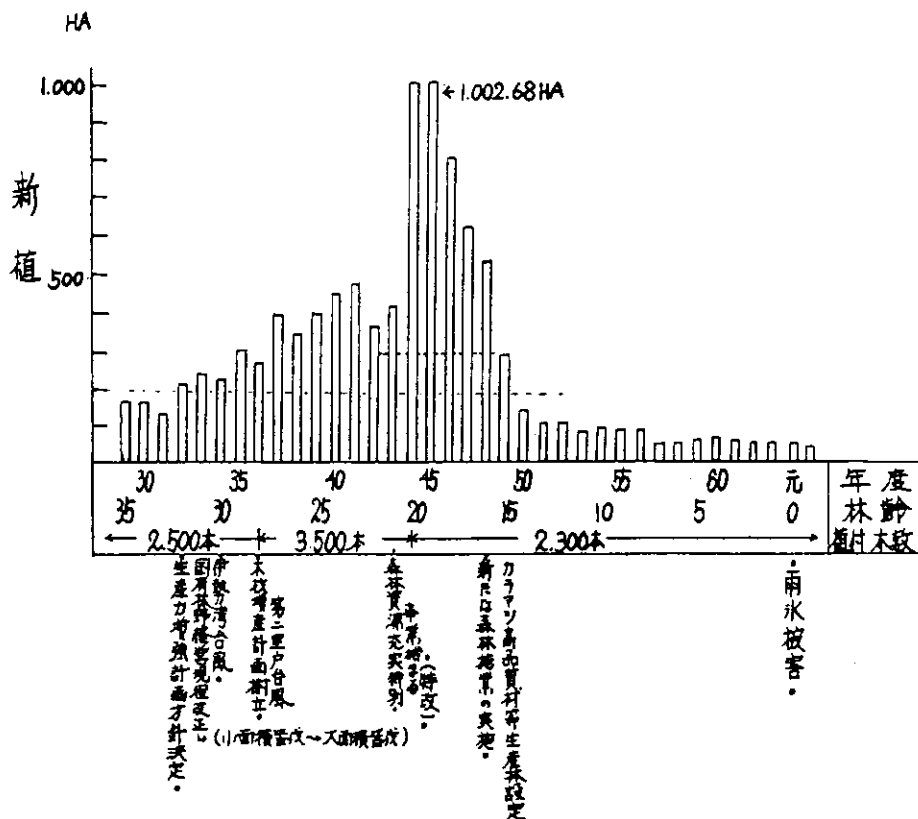
図一 5 上田営林署 造林事業の推移

- (1) 図一 5 のとおり昭和34年の伊勢湾台風・昭和44年の特改事業により、年間の新植面積はおおよそ 500 ha を越え、その後昭和48年新たな森林施業が策定され 100 ha 前後の新植面積で推移している。
- (2) 植付本数も変化が見られ、特改事業が始まる前は 3,500 本/ ha、その後新たな森林施業が策定されてから 2,300 本/ ha 前後となっている。
- (3) 以上のことから、被害にあったⅢ～Ⅵ 齢級のカラマツは、①高い植付本数あるいは、②多い植栽面積の時代に植栽されたものであることが裏付けられた。

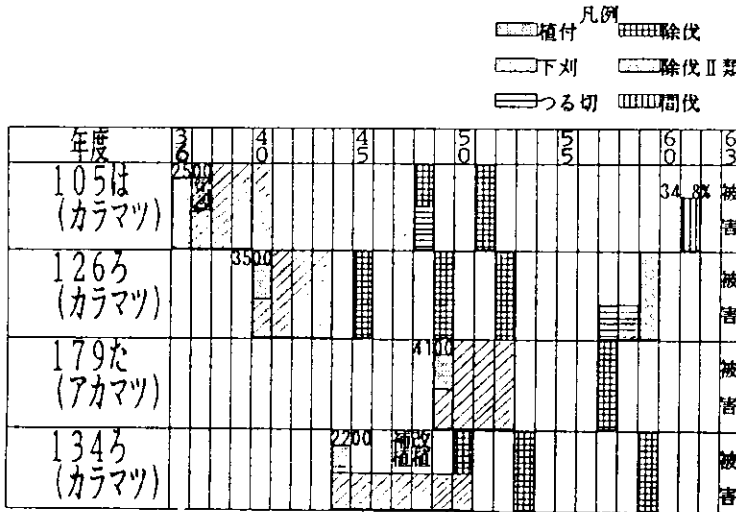
表一 被害箇所の施業経緯

表一のとおり。

対象林小班については広範囲にわたって被害にあった箇所の中から選定をしたが、いずれの箇所も被害の5年程度前に保育を実施していることが明らかになった。また被害にあった29箇所のうち保育施業が必要だった箇所は25箇所で、過去5年のうちに保育を行った箇所は19箇所と全体の約8割を占めた。
