# 与川地区における特徴的な地形 地質と崩壊との関係

南木曾・三殿治山事業所 中野 純

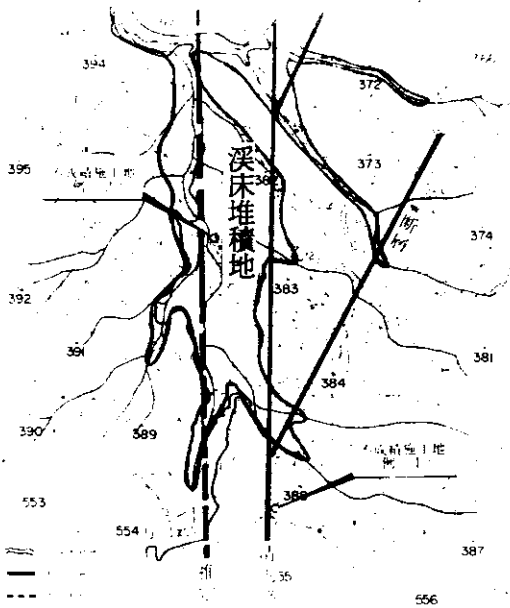
図-2 断層及び溪床堆積地分布図

地形的な特徴や断層の位置を把握するため実体視を行い判読してみた。その判読結果を図に示すと「断層及び溪床堆積地分布図」のとおりである。(図-2)

これにより、調査地には南北方向及び北東～南西方向に延びる複数の断層の存在が確認できた。

そこで、先に述べた2例を分布図に対応させると断層上に位置していることが明らかとなったので、現地調査等により更に地形・地質の特性について調査したので以下その結果について述べる。

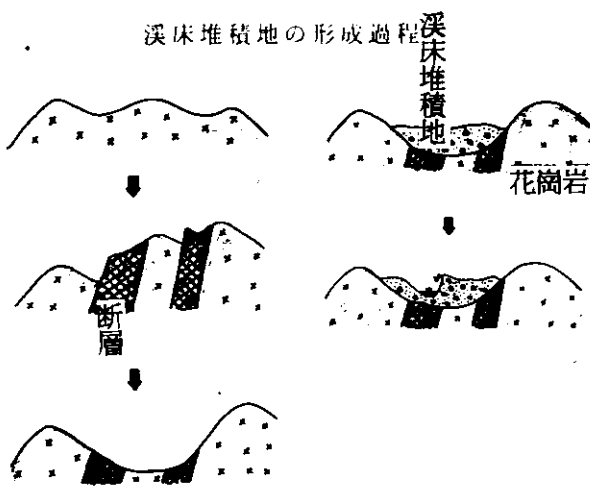
図-4 溪床堆積地の形成過程

これは古い土石流堆積物が溪岸浸蝕により崩壊するタイプで与川地域では主に清内路断層に沿った地区で観察される。

この地形の成因は図(図-4)に示すように、断層破碎帯に沿って大規模な浸蝕谷ができ、その谷を土石流堆積物が埋積して平坦地ができ、さらにその堆積物が表流水によって浸蝕され、溪岸崩壊が起きるといふものである。

このタイプの土質は礫交じり土でルーズであり、空けきが多く水分が浸透しやすいため極めて崩壊を起こしやすい。(写-5)
