燃えた太郎山は10年後にどうなったか？

～大規模林野火災後の治山事業を評価する～

長野県上小地方事務所林務課 竹内純一
小澤岳弘

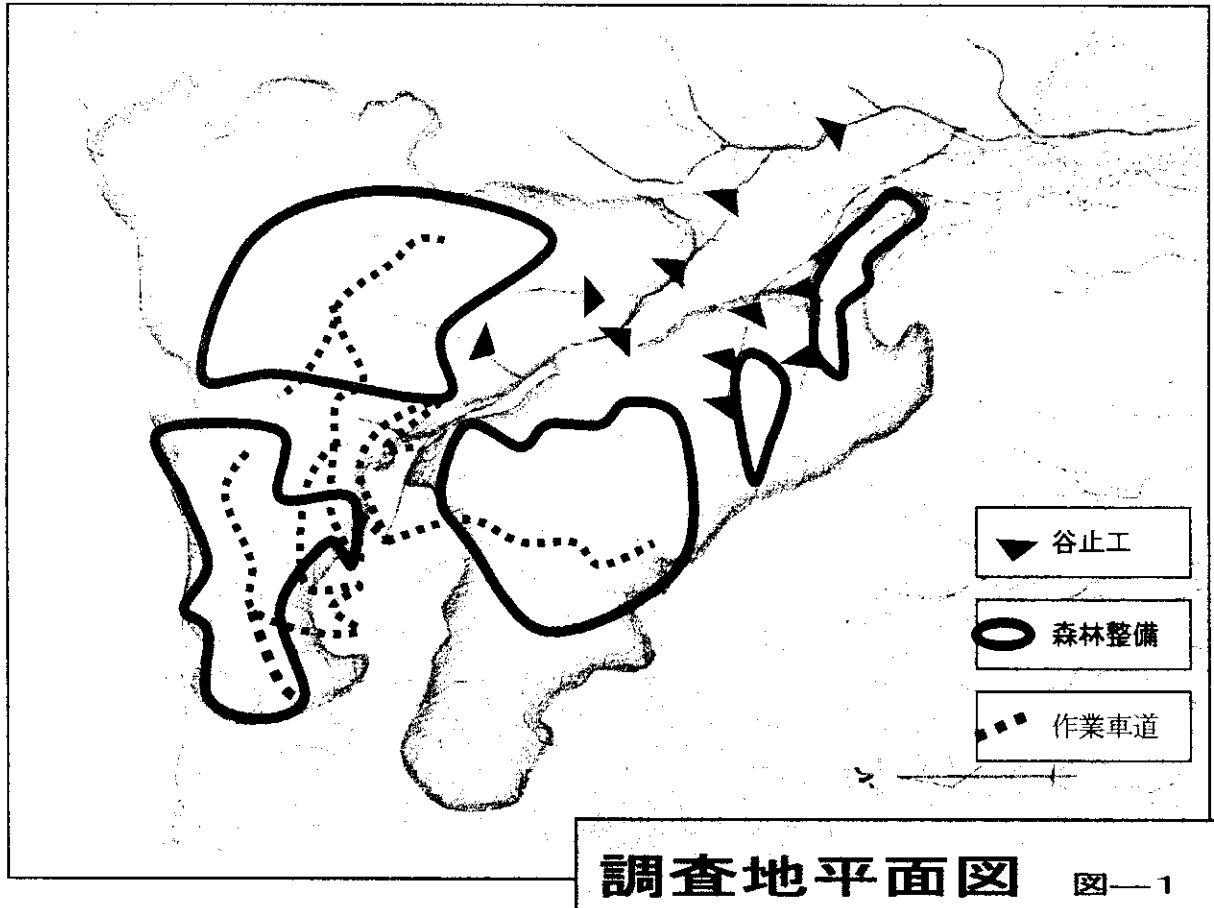
(図—1)

谷止工(コンクリート)	10基	2,342m ³	(昭和62年度災害関連緊急治山事業)
谷止工(鋼製枠)	1基	22t	(昭和62年度災害関連緊急治山事業)
山腹工	0.50ha		(昭和62年度災害関連緊急治山事業)
森林整備(植栽木:コナラ、イタチハギ、カラマツ、ヒノキ、スギ、クリ)	52ha		(昭和62年度～保安林改良事業)
作業車道開設、補修	4600m		(昭和62年度保安林改良事業)
本工事費計	324,509	(千円)

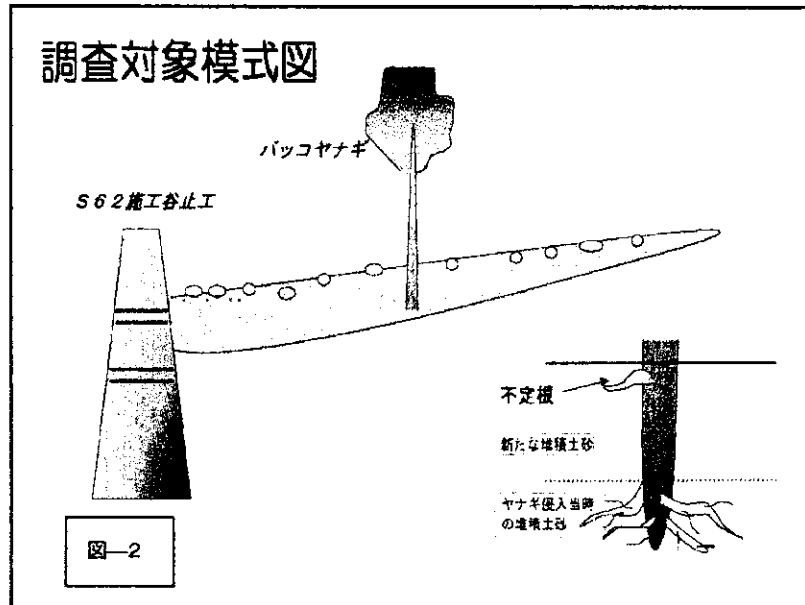
(図-2)

本流に設置した谷止工の上流側に、谷止工設置後に根づいたと思われるヤナギが存在していたが、通常に樹木が生育しているところに、あらたな土砂の堆積があった場合、地表面直下に、土砂の堆積と同時に不定根が発生するため、ヤナギの不定根の調査を行うことで、土砂移動の時期を推定できると考えた。

ヤナギの不定根発生部周辺を採取し、年輪を判読したところ、不定根の発生は、平成6年頃と推定できた(写真-5)。つまり、最近の土砂移動の発生は平成6年であり、その後は際立った土砂移動がなく安定化していると推定できる。
