# 浦川復旧治山事業の今後の課題

中信森林管理署 白馬治山事業所主任 ○日下部 浩  
大町森林管理センター 治山第1係長 松尾 清史

浦川復旧治山事業は昭和32年より姫川支流浦川上流の浦川国有林内で実施しており、稗田山大崩壊（明治44年発生）に起因する崩壊地に対する復旧事業です。施工においては厳しい諸条件により進捗率が思うように上がらず、早期復旧が図れていない状況にあります。この課題に対して、長年にわたり実施してきた復旧治山工事の分析・検討を行い、大規模崩壊地である本事業地の早期復旧に適した工法・工種の提案・検討を行いました。

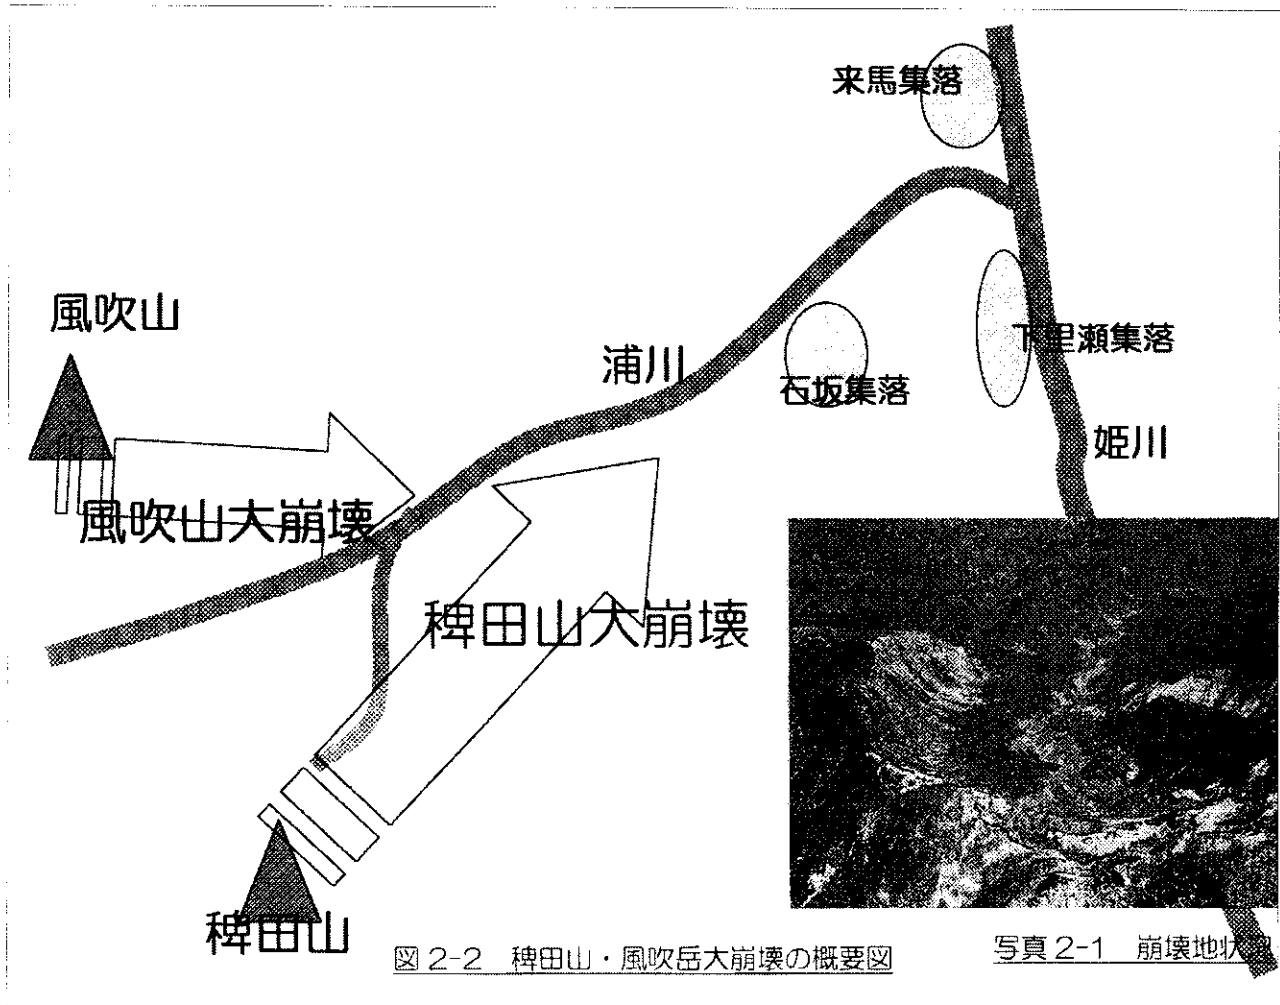
図 2-2 稗田山・風吹岳大崩壊の概要図

浦川流域の災害記録は江戸時代まで遡ったかなり昔から残っています（表2-1）。そして日本三大崩壊地の所以となった稗田山の大崩壊は明治44年8月8日（崩壊土量1.5億 $m^3$ ）に、風吹山の大崩壊は昭和11年5月23日（崩壊土量40万 $m^3$ ）に発生し、下流にある集落に甚大な被害を及ぼしました（図2-2、写真2-1）。これら両崩壊により浦川溪床に多量の不安定土砂が供給された結果、洪水時に土石流化し流下した不安定土砂により浦川・姫川合流点が閉塞するなど土砂災害等が度々発生しています。写真2-2（小谷村提供）は、降雨時の溪流状況ですが、現在でも少しの降雨で流量は増水し、土砂を巻き込み、溪岸を侵食しながら流下する荒廃溪流の様相を呈しています。

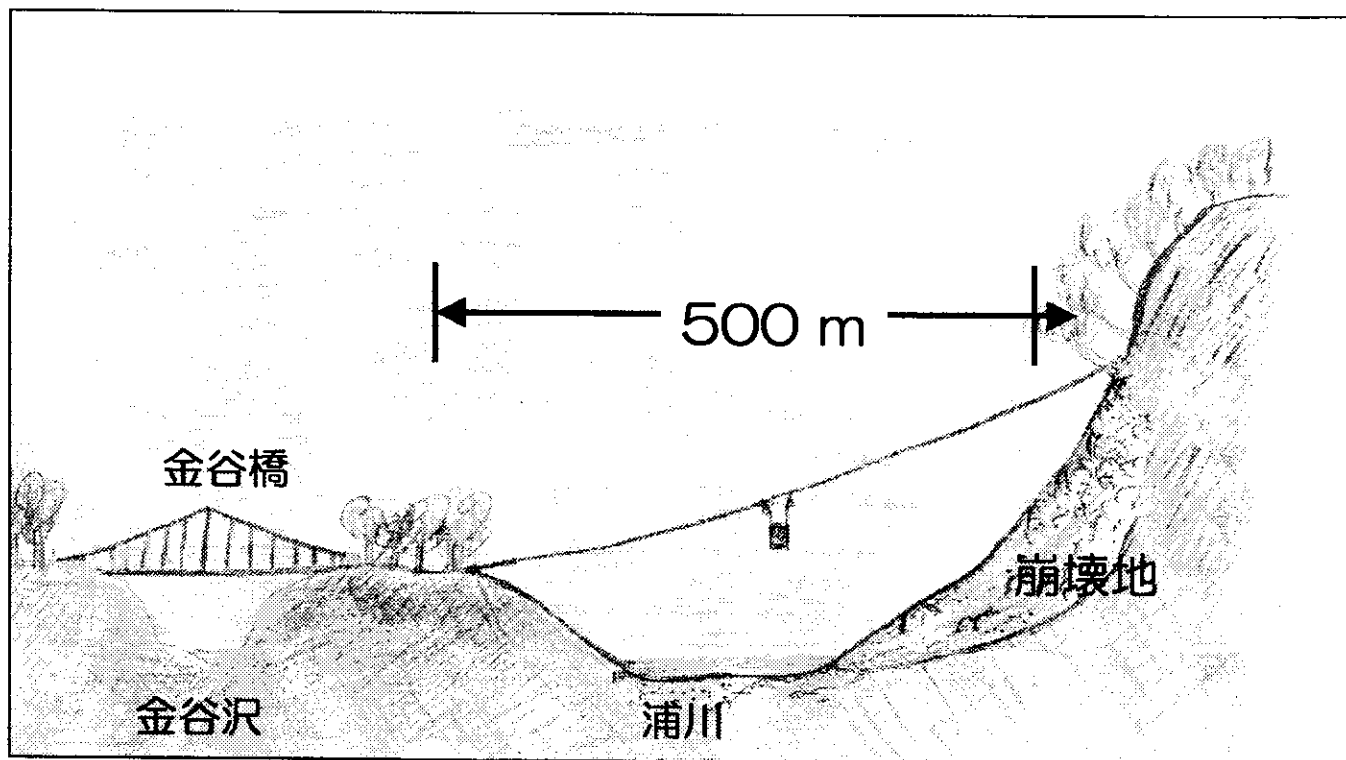
図4-1 索道主体による資材搬入方法

進捗率の課題に対する背景には、表4-1に示すような様々な厳しい条件があります。このうち資材搬入方法の限定については、崩壊地の対岸から索道のみに頼っているため、仮設備などの経費が大きくなり、索道の搬送能力の限界から、人力に頼った工法が主体となります。また、人力施工によるため、崩壊斜面からの落石に対する安全対策に大きな負担を要するという課題があります。
