災害発生箇所の森林形態について

佐久地方事務所・林務課治山第二係 主任 ○竹内純一 たけうちじゅんいち

災害発生箇所における森林の状態を調査し、その特徴をつかむ事で、災害に強い森林への整備方針について考察しました。

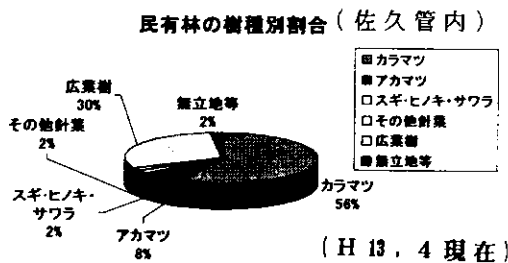
(グラフ1)

佐久地方事務所管内における民有林の樹種別割合は、カラマツと広葉樹で8割以上を占めているため(グラフ1)崩壊割合もこの2樹種の比率が高くなっています。(グラフ2)によって、今回はプット数が比較的多く得られた、カラマツ(16プット)と広葉樹(15プット)について、詳細な検討を実施しました。
