旧御料林における砂防施設の点検調査

木曾森林管理署南木曾支署 技術専門官 ○ 中畑孝史

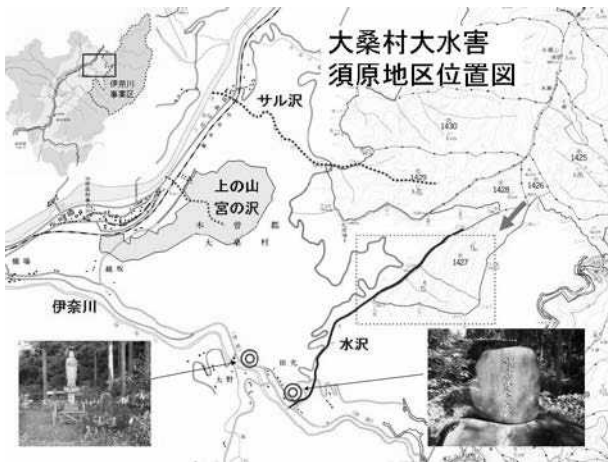
写真9

(1) 被害状況(写真9)

- ・サル沢の鉄橋が流出し、機関車が転覆
- ・宮の沢が崩壊し、須原駅が土砂に埋まる
- ・伊奈川が氾濫し、田光で約80名が行方不明
(現在は、地藏尊が祀られている)

(2) 復旧状況(写真9)

- ・上の山御料地(現在は私有林)を帝室林野局が堰堤、山腹工等の砂防工につとめた
- ・伊奈川の水沢や各沢、山腹に砂防堰堤が何十本と築かれ、家の倉より立派に手のこんだ見事な工事が施工された(水沢脇に水害の碑がある)
