強酸性土壌における山腹緑化工法について

飛騨森林管理署 庄川治山事業所

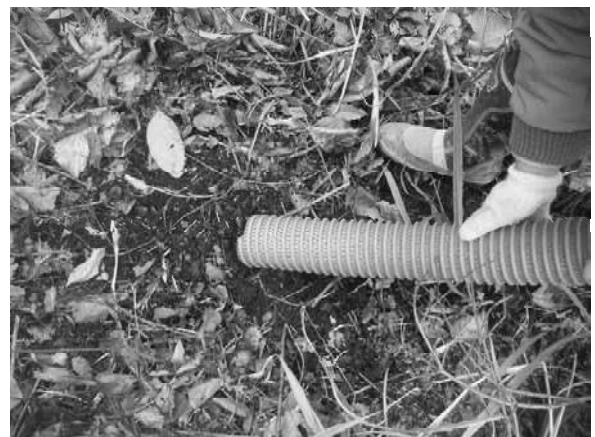
(種子採取状況:拡大)

- ① 表層崩壊の防止を図る金網には、酸性土壤による腐食の進行抑制するため、ビニールでコーティングした甲高金網を使用しました。この金網には、肥料及び土壤改良材、保水材の入った肥料袋が付いており、植生基材の安定にも効果が期待出来ます。また、植生基材の吹付厚は3cmとしました。
- ② 植生基材には、酸性土壤のPH矯正を図るため、炭酸カルシウムを追加混入した特殊配合としました。
- ② 種子の採取する箇所においては、採取跡地の保全や植生の早期回復を図るため、機械吸引による採取の深さを5cm以内としました。
