シカ食害地の防除方法の比較検討について

国立研究開発法人 森林研究・整備機構 森林整備センター

要旨

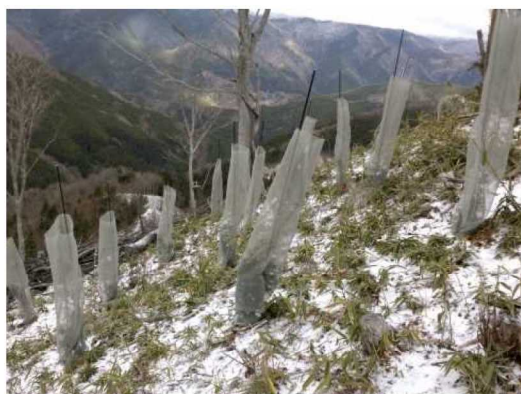
柔軟性のある支柱を使用した試験区①に破損は見られませんでした。試験区②～④で使用した資材では支柱の折れているものが全体の 1 割ほど見られました。(図 7)

写真 1 柔軟性のある支柱

支柱の破損や植栽木へのネットの巻き込みの原因としては、調査期間中に大型の台風が2回本州に上陸するなど長野県も暴風や豪雨などの被害があったことに加え、積雪等も少なかったことから風であると考えました。以上のことから風の影響を強く受ける現地では柔軟性の高い支柱と植栽木にネットが触れない工夫が必要であると考えます。
