# 恵南豪雨災害を振り返る～発生から 20 年～

東濃森林管理署 治山技術官 ○菅野 暢晃  
治山技術官 中澤 栄貴

令和 2 年、「恵南豪雨災害」発生から 20 年の節目を迎え、当時の災害状況を振り返るとともに復旧状況や現在の取り組みについてまとめました。

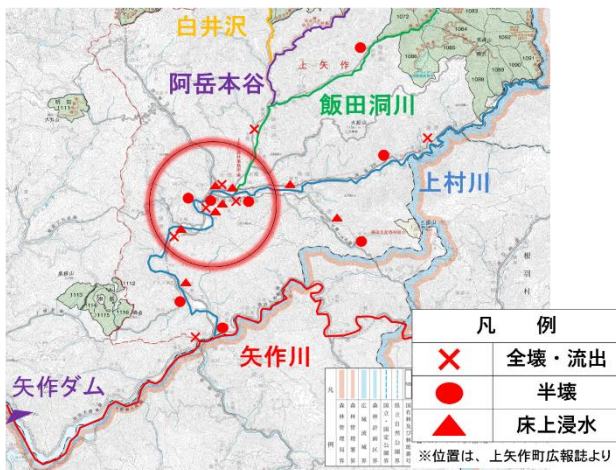
図-4：上矢作町の被災箇所

図-4は建物の被災箇所を示した地図になります。上村川沿いの建物に被害が多く、飯田洞川などの支流と上村川との合流点より下流に被害が集中しています。土砂崩れに伴い、大量の土石と倒木が下流へと流れ出し、多くの家屋などに被害を及ぼしました(写真-2)。

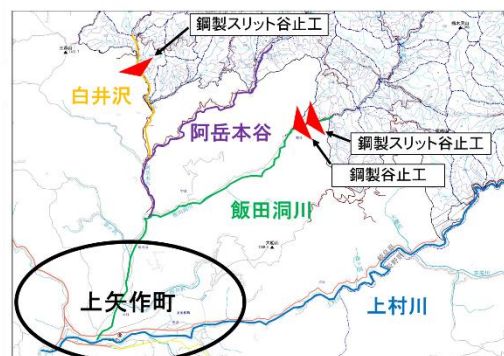
図-5：流出防止対策施工箇所

今回の災害では、山腹崩壊により発生した倒木が流出し、それにより民家等への被害が拡大していることから倒木の流出防止対策が急務となっていました。そのため、平成13年度に上村川に繋がる飯田洞川と白井沢の2つの支流に流木防止効果があり且つ短期間に施工ができる、鋼製スリット谷止工と鋼製谷止工を3基施工し対策を実施しました(図-5)。
