# ドローンによるクマ剥ぎ被害木の把握 ～AI を活用した自動抽出による被害把握の省力化について～

北信森林管理署 一般職員 ○朝日 莞二  
信州大学大学院 修士2年 中川 太人  
信州大学農学部 4年 陌間 芳野

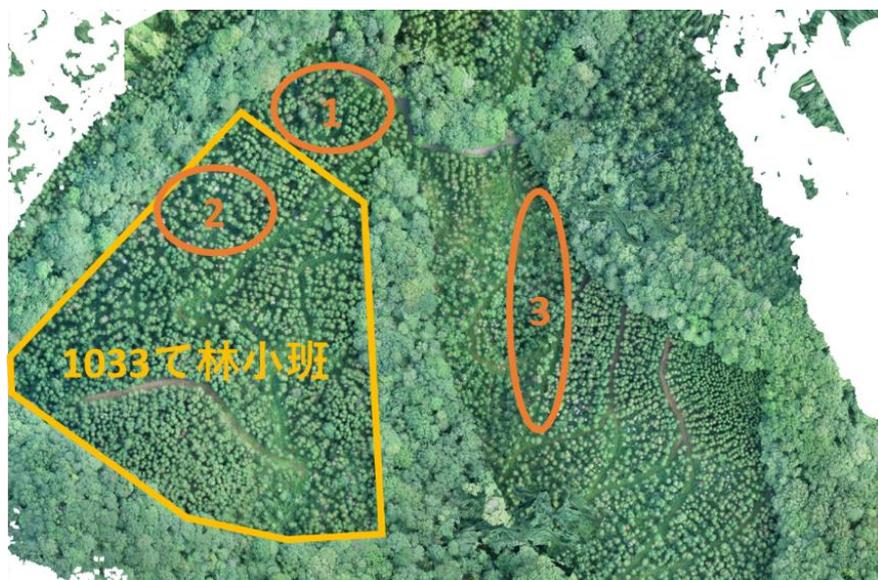
図 1 調査地

霊仙寺山国有林 1033、1034 林班

プロット 1 : 0.19ha、モデル作成    プロット 2 : 0.43ha、モデル検証    プロット 3 : 0.70ha、モデル作成

1033 林小班 : 5.55ha、剥皮状況予想
