雪崩多発森林への独立基礎型流木捕捉工の設置について

中部森林管理局 富山森林管理署 一般職員 ○白井 朋香
森林情報管理官 祐成 亮一

独立基礎型流木捕捉工（以下「補足工」という。）の継続的なモニタリング調査を実施し、流木捕捉効果を検証しました。その結果、機能面と維持管理面における実効性の確認ができた一方で、改善点も明らかとなりました。

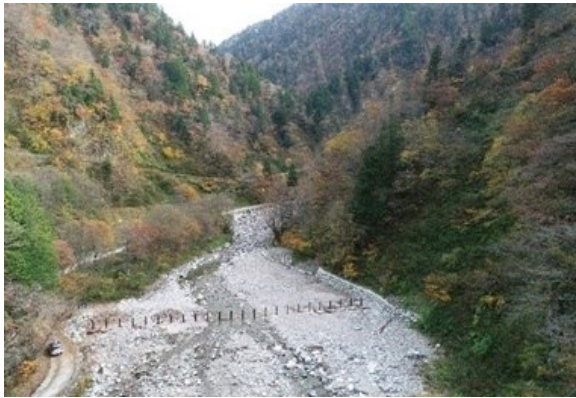
捕捉工は富山県魚津市の片貝国有林55林班に位置する東又谷下流（標高約760m）へ設置しました（図1、2）。設置箇所上流の傾斜は兩岸ともに30～40°の急勾配となっており、ブナ、ミズナラを中心とする天然広葉樹林が広がっています（写真1）。ただし林況については、カシノナガキイムシによる被害を受けた経歴があるため、枯損したナラの木が多く見受けられるというのが特徴です。

(写真 1 : 設置箇所上流の状況)

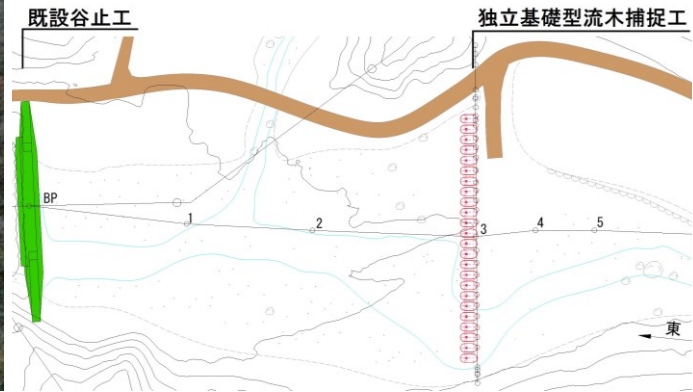
(図 3 : 平面図)

捕捉工を設置する位置の条件として、河床が広いことや勾配が緩いこと、流木の撤去といった管理が可能であることなどがガイドラインで示されています[1]。そのため溪床の幅が約60m、勾配が3.6%となっている地点を設置箇所として選定し、流木撤去等のメンテナンスを行う際に流路へ進入できるよう、作業道を作設しました（図3）。

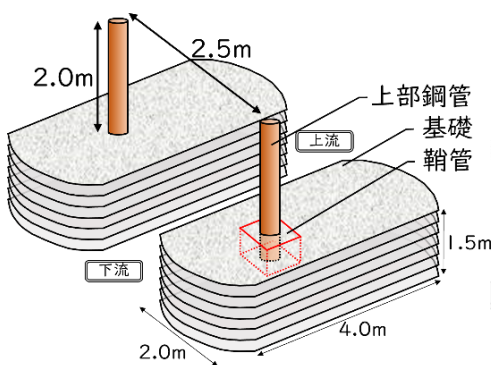
(図 4 : 構造図)

捕捉工は「基礎」、「上部鋼管」、「基礎と上部鋼管を接続するための^{きやかん}鞘管」から構成されており(図4)、鞘管の内部には補助部材が溶接されています。補助部材の役割は、施工時に上部鋼管の位置と方向を保持することです。上部鋼管は鞘管に砂を突き固めながら充填することで固定し、砂の流出を防止するため最上部には厚さ10cmのキャッピングモルタルを打設しました。モルタルによる固定は一部であるため、被災や腐食等、老朽化した際には上部鋼管を新材と取り替えることが可能となっています。

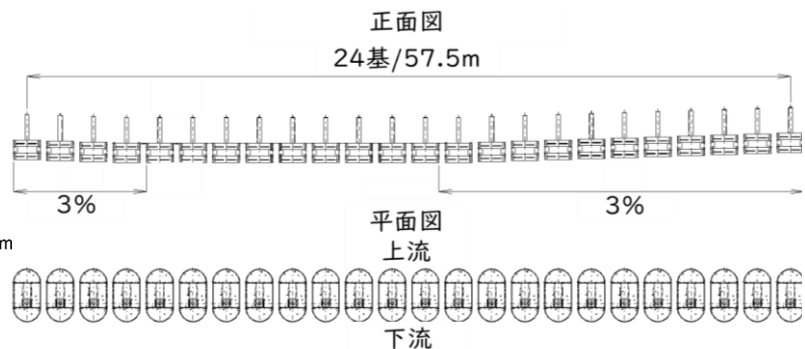
(図 5 : 割付図)

基礎については1基ずつ独立した構造をしていることから透過型ダム等のような袖部が不要であり、少量のコンクリートによる施工と溪床全幅にわたる広い流木捕捉部の設計が可能となっています。したがって、流木捕捉部面積当たりの直接工事費について比較すると、従来から行われてきた既設ダムの遮水型から透過型への改良や透過型ダムの新設等よりも経済的であるといえます[2]。また、独立した構造であることにより直線型、千鳥型、V字型、逆V字型といったような現場の状況に応じた自在な配置が可能となっています。東又谷においては試験的に直線型の配置を選択し、流木の捕捉に伴い流路が変化することを抑制するため流心に向けて3%の勾配を設けました(図5)。

上部鋼管の間隔については基礎の幅(2.0m)に加え、施工上必要となる隣接基礎の間隔(0.5m以上)を確保する必要がありますが、流木を捕捉する確実性が高まるよう最小間隔の2.5mに設定しました。最も溪岸に近い鋼管の上端と溪岸の水平距離については両岸から流木がすり抜けることを防止するため、スリット間隔以下としました。

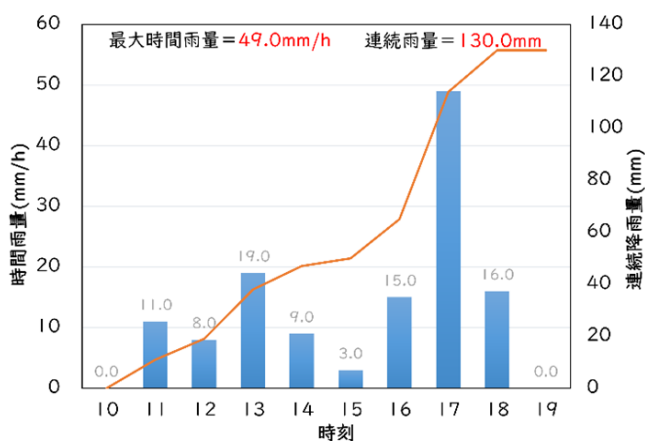
(図6：令和4年8月20日の降雨データ)

令和4年8月20日に最大時間雨量49.0mm、連続雨量130.0mmの降雨が発生し（図6）、大径木を含む102tの流木が捕捉されました（写真2）。また、流木を捕捉したことによりスリットが閉塞したため、土砂が堆積するという現象も確認されました。スリット背面に流木や土砂が堆積している状態では流木捕捉機能が低下することが想定されたため、メンテナンスとして流木の撤去と河床整理を行いました。

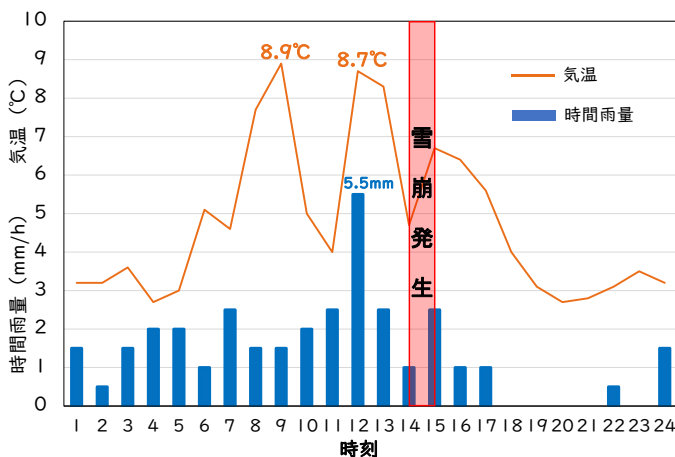
(図7：令和5年2月19日の気象データ)

令和5年2月19日に約9℃と季節外れの暖気と最大時間雨量5.5mmの降雨が観測されました(図7)。その際に捕捉工より上流の支流で大規模な雪崩が発生し、捕捉工を直撃しました(写真6)。雪解け後に捕捉工を点検したところ、基礎については鞘管を含め損傷は見られませんでした。流路中央部に位置する捕捉工の上部鋼管7本に傾斜が確認されました(写真7)。

雪崩の発生原因として、季節外れの暖気と降雨による積雪加重の増加が考えられます。東又谷において、雪崩は毎年のように支流で発生していますが、例年であれば本流に到達した時点で停止します。一方、令和5年に発生した雪崩については通常よりも規模が大きかったことが想定され、本流に沿ってさらに流下し、捕捉工まで到達しました。雪崩の衝撃により上部鋼管が破損・傾斜したことを踏まえると、雪崩が発
