# 木曾悠久の森管理員会 資料2付属資料

令和3年度第1回木曾悠久の森管理委員会資料

令和2年度赤沢自然休養林における危険木の処理について

赤沢危険木調査

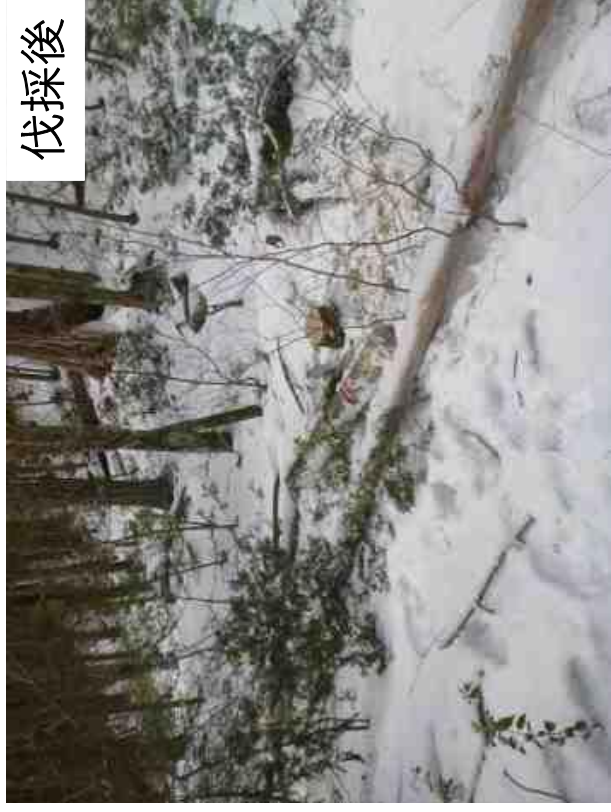
NO.186

上赤沢	80い	186	枯被木	枯挿木	ホオノキ	徳質材	18	13	0.15	4.0	0°	枯挿		○	○	低	枯挿木であり歩道に倒伏や枝の落下が想定される危険木である	
上赤沢	80い	187	枯被木	枯挿木	木曾ヒノキ	徳質材	70	23	3.82	18.0	0°	枯挿		○	○	低	歩道の上部にある枯挿木であり歩道に倒伏や枝の落下が想定される危険木である	
駒馬	80い	954	枯被木	枯挿木	ミズナラ	徳質材	18	13	0.15	6.0	15°	枯挿(腐朽)		○	○	高	歩道に枝が覆い被さった枯挿木で腐朽もあり倒伏や枝の落下が想定される危険木である	
上赤沢	80ろ	941	枯被木	枯挿木	木曾ヒノキ	徳質材	52	21	2.06	4.0	0°	先枯れ		○	○	低	先枯木であり歩道に先枯れした枝の落下が想定される危険木である	
上赤沢	80ろ	942	枯被木	枯挿木	木曾ヒノキ	徳質材	32	16	0.63	6.0	0°	欠頂		○	○	低	欠頂木であり歩道に欠頂した枝の落下が想定される危険木である	
上赤沢	80ろ	955	枯被木	枯挿木	木曾ヒノキ	徳質材	68	26	4.14	18.0	15°	先枯れ	傾斜	○	○	低	先枯木で傾斜した枯挿木であり歩道に倒伏や枝の落下が想定される危険木である	
駒馬	82い	951	枯被木	枯挿木	天カワラ	徳質材	18	14	0.17	2.0	0°	枯挿		○	○	低	歩道に隣接し枝が覆い被さった枯挿木であり歩道に倒伏や枝の落下が想定される危険木である	
駒馬	82い	952	枯被木	枯挿木	天カワラ	徳質材	20	14	0.21	1.0	0°	枯挿		○	○	低	歩道に隣接し枝が覆い被さった枯挿木であり歩道に倒伏や枝の落下が想定される危険木である	
ウツミ	90ほ	950	枯被木	欠頂木	天カワラ	徳質材	68	16	2.32	5.0	0°	欠頂		○	○	低	歩道に隣接し枝が覆い被さった枯挿木であり歩道に倒伏や枝の落下が想定される危険木である	
冷沢	91ろ	943	枯被木	枯挿木	木曾ヒノキ	徳質材	46	22	1.73	2.0	10°	枯挿		○	○	低	歩道に隣接し枝が覆い被さった枯挿木であり歩道に倒伏や枝の落下が想定される危険木である

ホ才ノキ 18cm × 13m

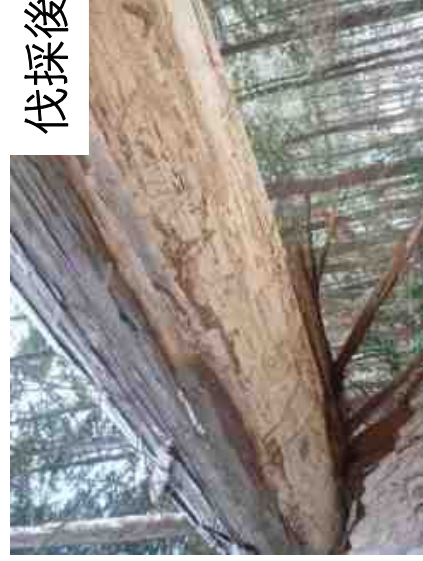
NO.187

木曾ヒノキ 18cm × 13m

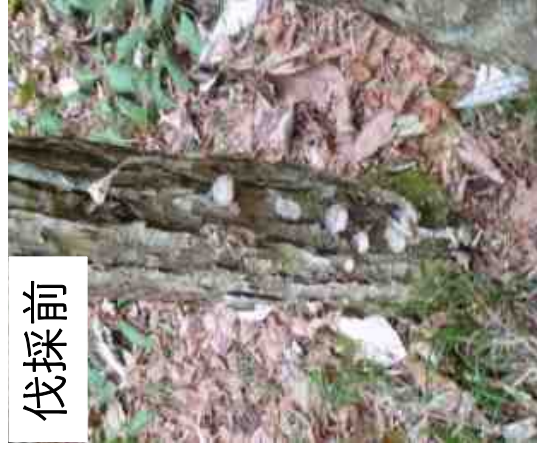
NO.954

ミズナラ 18cm × 13m

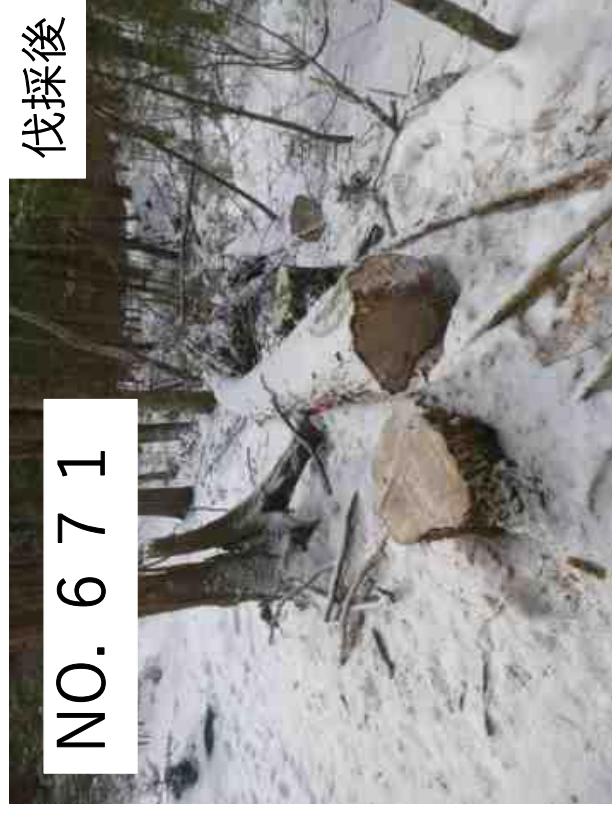
NO. 671

コ ー ス 名	林 小 班	番 号	生 被	態 様	樹 種 名	材 種	直 径 (cm)	樹 高 (m)	単 材 積 (m <sup>2</sup> )	歩 道 か ら の 距 離 (m)	傾 き (度)	状 態	状 態	状 態	倒 落 枝	支 障 木	緊 急 性	備 考
上赤沢	80い	671	枯被木	枯挿木	ミズナラ	徳質材	38	20	0.96	1.0	0°	枯挿(腐朽)		○	○	高	歩道に隣接し枝が覆い被さった枯挿木で腐朽もあり倒伏や枝の落下が想定される危険木である	
上赤沢	80い	672	枯被木	枯挿木	ミズナラ	徳質材	34	20	0.78	5.0	15°	枯挿(腐朽)		○	○	高	歩道に枝が覆い被さった枯挿木で腐朽もあり倒伏や枝の落下が想定される危険木である	
上赤沢	80い	673	枯被木	枯挿木	ミズナラ	徳質材	16	12	0.11	1.0	20°	枯挿(腐朽)		○	○	高	歩道に隣接し枝が覆い被さった枯挿木で腐朽もあり倒伏や枝の落下が想定される危険木である	
上赤沢	80い	674	枯被木	枯挿木	ミズナラ	徳質材	26	20	0.47	1.5	15°	枯挿(腐朽)		○	○	高	歩道に隣接し枝が覆い被さった枯挿木で腐朽もあり倒伏や枝の落下が想定される危険木である	
上赤沢	80い	675	枯被木	枯挿木	サクラ	徳質材	18	12	0.14	2.0	5°	枯挿(腐朽)		○	○	高	歩道に隣接し枝が覆い被さった枯挿木で腐朽もあり倒伏や枝の落下が想定される危険木である	
上赤沢	80い	676	枯被木	枯挿木	ミズメ	徳質材	26	18	0.42	1.0	15°	枯挿		○	○	低	歩道に隣接し枝が覆い被さった枯挿木であり倒伏や枝の落下が想定される危険木である	
上赤沢	80い	184	枯被木	枯挿木	ホオノキ	徳質材	18	10	0.11	6.0	15°	枯挿		○	○	低	枯挿木であり歩道に倒伏や枝の落下が想定される危険木である	
上赤沢	80い	185	枯被木	枯挿木	ウダイカナン	徳質材	20	13	0.18	3.0	30°	枯挿		○	○	低	歩道に枝が覆い被さった枯挿木で腐蝕もあり倒伏や枝の落下が想定される危険木である

NO.671、672  
ミズナラ 38cm × 20m  
ミズナラ 34cm × 20m

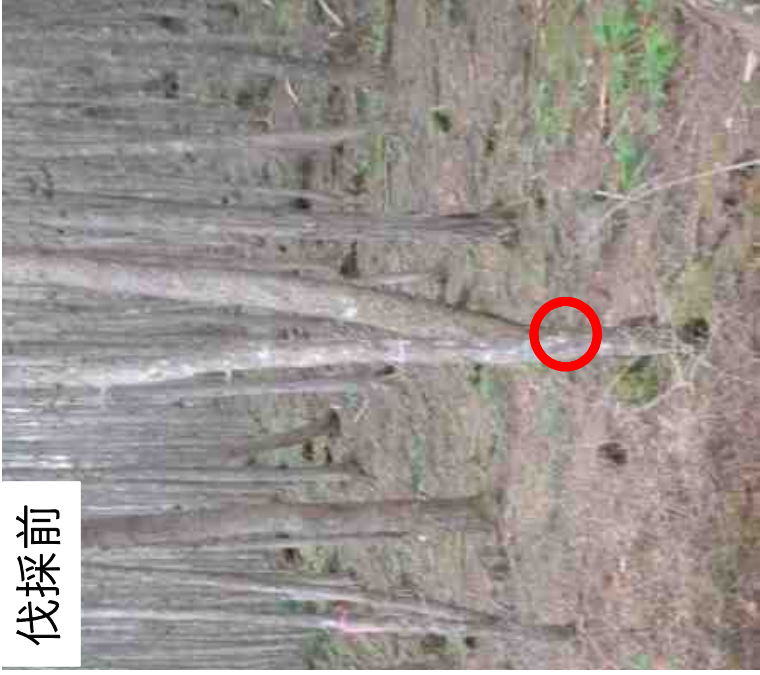
向山	121い	191	枯被木	枯挿木	その他	徳質材	24	12	0.23	10.0	20°	枯挿(腐朽)		○	○	高	歩道の上部にある枯挿木で腐朽もあり倒伏や枝の落下が想定される危険木である	
向山	121い	192	枯被木	枯挿木	木曾ヒノキ	徳質材	54	24	2.54	12.0	10°	枯挿(腐朽)		○	○	高	歩道の上部にある枯挿木で腐朽もあり倒伏や枝の落下が想定される危険木である	
向山	121い	193	生立木	生立木	木曾ヒノキ	徳質材	54	24	2.54	12.0	5°	生立木		○	○	-	No.192支障木	
向山	122い	872	枯被木	枯挿木	ヒノキ	徳質材	14	9	0.07	8.0	0°	枯挿(腐朽)		○	○	高	枯挿木で腐朽もあり倒伏が想定される危険木である	
向山	122い	873	枯被木	枯挿木	ヒノキ	徳質材	20	11	0.16	2.0	0°	枯挿(腐朽)		○	○	高	歩道に隣接し枝が覆い被さった枯挿木で腐朽もあり倒伏や枝の落下が想定される危険木である	
向山	122い	874	枯被木	枯挿木	ヒノキ	徳質材	20	12	0.18	4.0	0°	枯挿(腐朽)		○	○	高	枯挿木で腐朽もあり倒伏が想定される危険木である	
向山	122い	875	枯被木	枯挿木	ヒノキ	徳質材	20	13	0.2	10.0	0°	枯挿(腐朽)		○	○	高	枯挿木で腐朽もあり倒伏が想定される危険木である	
溪流	122ろ	849	枯被木	枯挿木	木曾ヒノキ	徳質材	14	9	0.07	0.0	0°	枯挿(腐朽)		○	○	高	歩道に隣接し枝が覆い被さった枯挿木で腐朽もあり倒伏や枝の落下が想定される危険木である	
溪流	122ろ	853	枯被木	枯挿木	木曾ヒノキ	徳質材	14	10	0.08	5.0	0°	枯挿(腐朽)		○	○	高	枯挿木で腐朽もあり倒伏が想定される危険木である	
溪流	122ろ	854	枯被木	枯挿木	木曾ヒノキ	徳質材	14	9	0.07	4.0	0°	枯挿(腐朽)		○	○	高	枯挿木で腐朽もあり倒伏が想定される危険木である	
溪流	122ろ	858	枯被木	枯挿木	木曾ヒノキ	徳質材	16	10	0.1	5.0	0°	枯挿(腐朽)		○	○	高	枯挿木で腐朽もあり倒伏が想定される危険木である

NO.858  
木曾ヒノキ 16cm × 10m

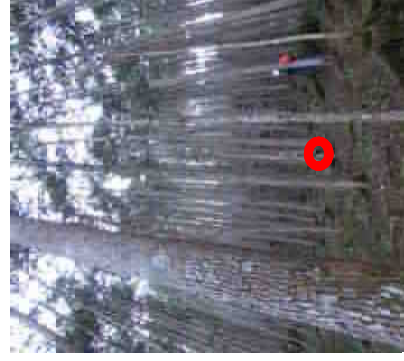
溪流	122ろ	860	枯被木	枯挿木	木曾ヒノキ	徳質材	14	10	0.08	10.0	0°	枯挿(腐朽)		○	○	高	歩道の上部にある枯挿木で腐朽もあり倒伏が想定される危険木である	
溪流	122ろ	862	枯被木	枯挿木	木曾ヒノキ	徳質材	18	10	0.13	12.0	0°	枯挿(腐朽)		○	○	高	歩道の上部にある枯挿木で腐朽もあり倒伏が想定される危険木である	
				計			41

NO.860  
木曽ヒノキ 14cm × 10m
