請負事業体及び立木販売における災害発生報告（休業4日以上）

製品生産請負事業
(素材生産南木曾6大沢)
位置図

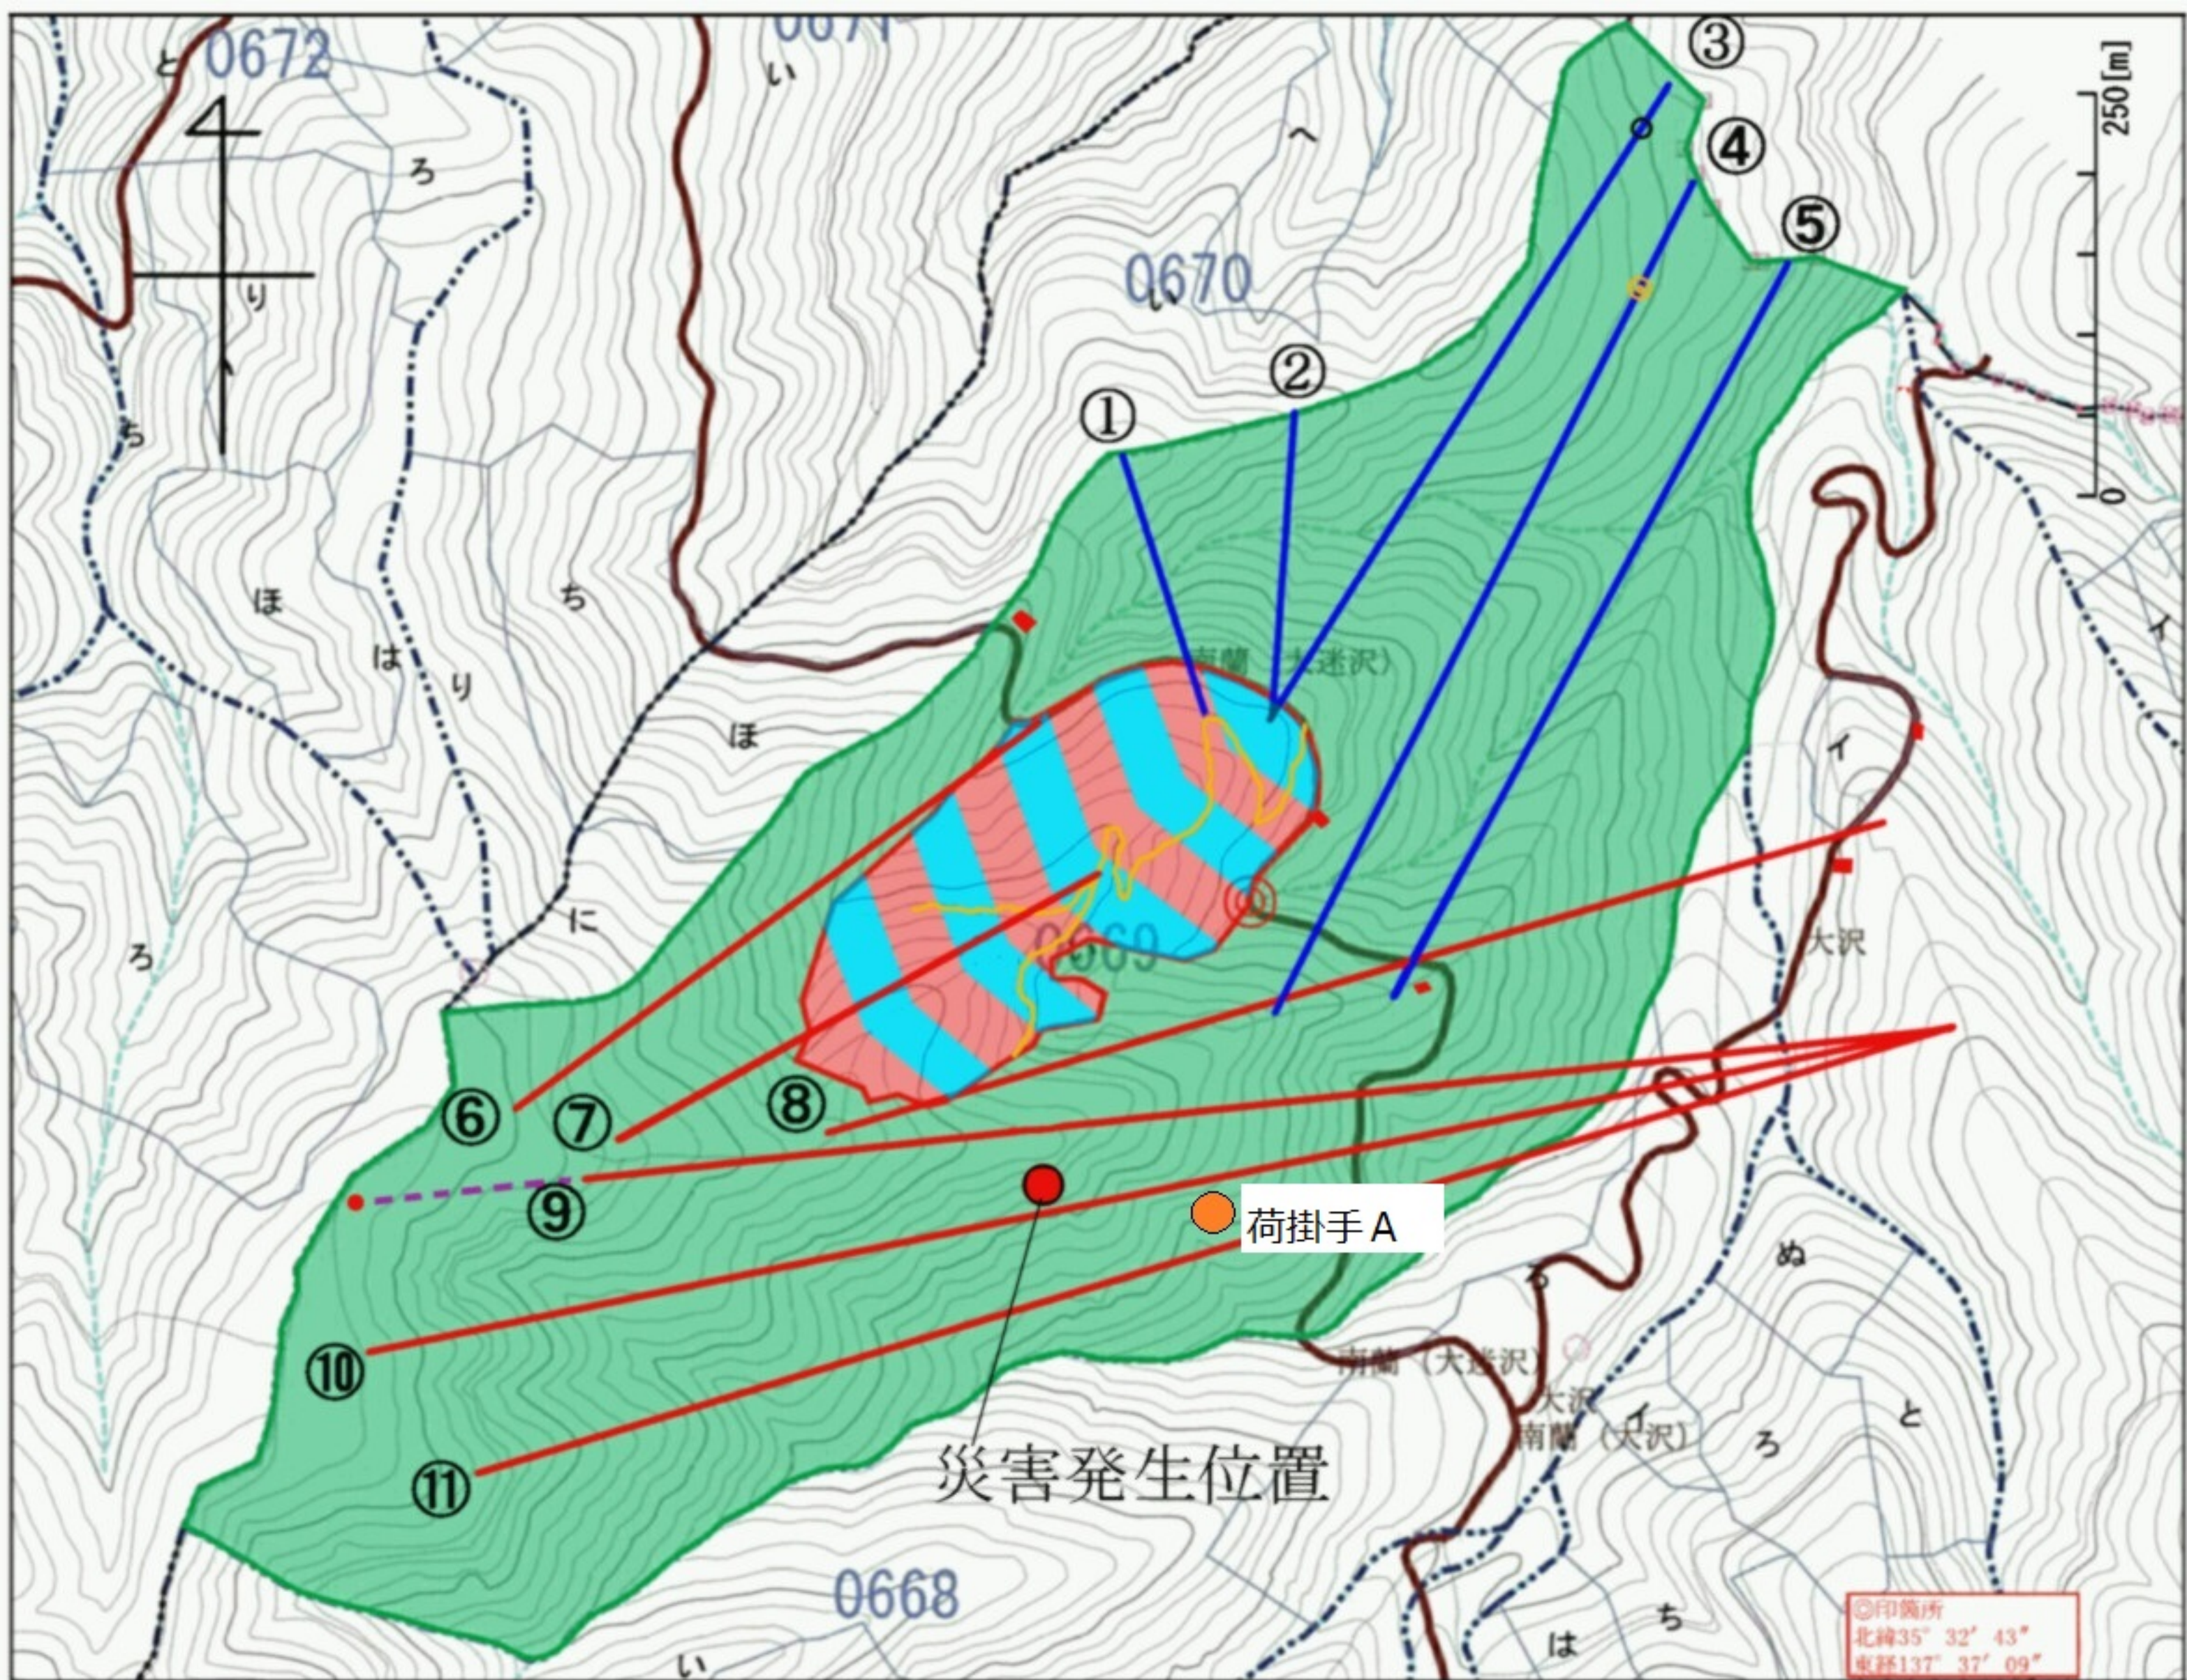
災害発生位置

枯損木
元口

枯損木
(ヒノキ、直径5cm、長さ4m程度)
の事故前位置 (推定)

事故後の
枯損木の位置

支点になった株

伐倒木
(枯損木を叩いた後、滑落)

伐倒木に叩かれた枯損木が
古い株を支点に回転、
被災者の左脇腹に激突した後
最終位置まで移動した
