請負事業体及び立木販売における災害発生報告(休業4日以上)

令和2年度 森林環境保全整備事業 (育成受光伐木曾10春秋へり)

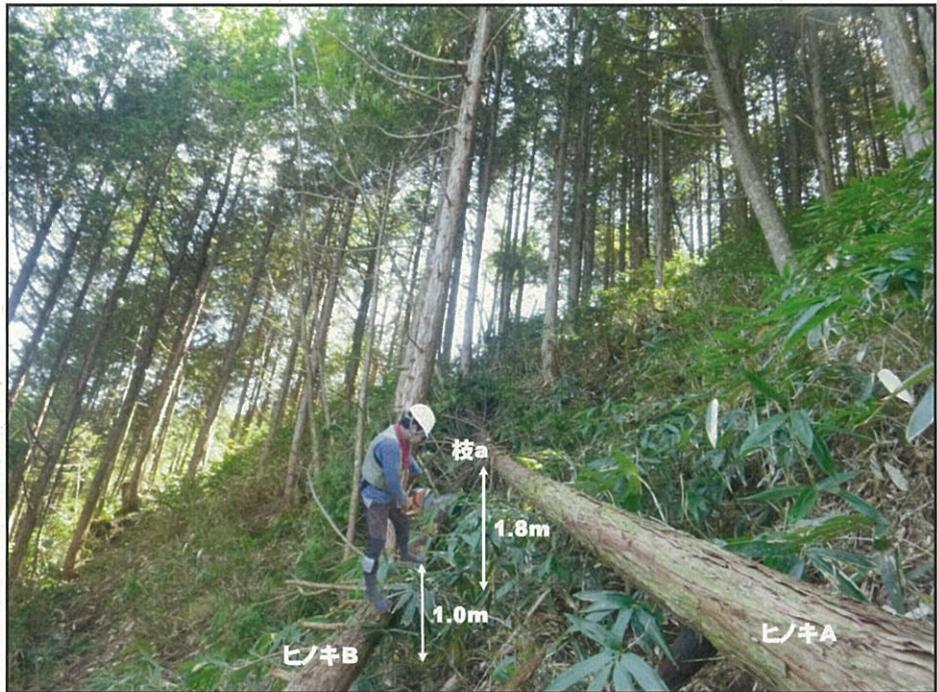
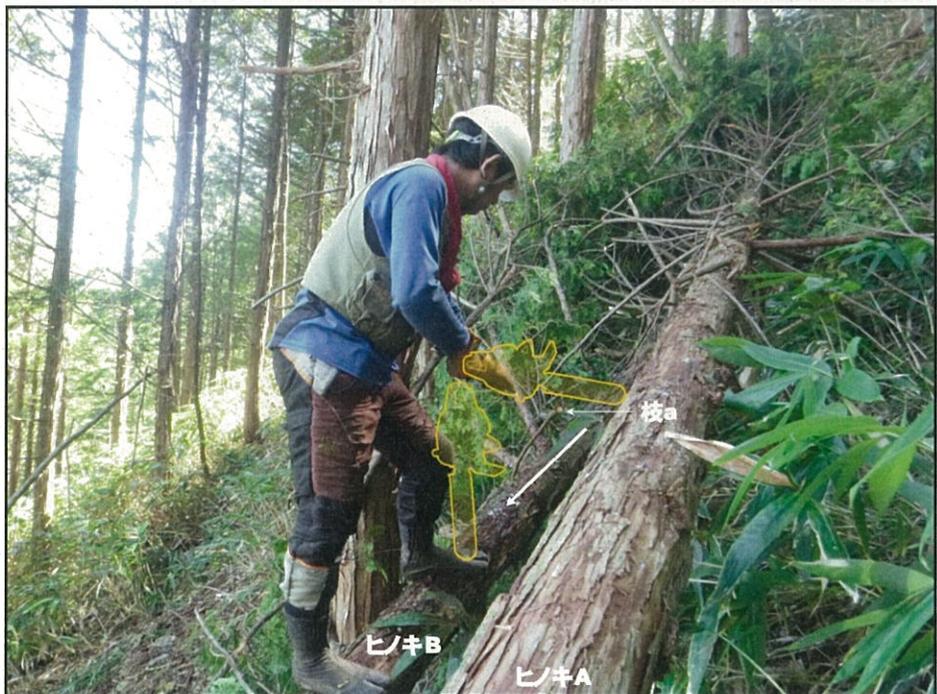
1 署 等 名	木曾森林管理署
2 事業の種類	請負事業 (森林環境保全整備事業(育成受光伐 木曾10春萩ヘリ))
3 災害発生日時等	令和2年9月27日(日) 12時45分頃発生 怪我の程度:左足背腱断裂 休業見込み:約1ヶ月
4 災害発生場所	木曾郡王滝村 王滝国有林2210い林小班
5 契約相手方	有限会社 島尻木材 代表取締役 島尻 禎昭
6 事業実行事業体	同上
7 被災者年齢等	年齢:45歳 性別:男 2の事業の経験年数:17年 雇用区分:常勤 社会保険等加入状況(労災)(雇用)(健康)(厚生)(林退)
8 従事作業	伐倒・枝払い作業
9 災害概況	<p>当日被災者は、同僚11名とミーティングを行った後、伐採・枝払い作業に従事していた。伐倒作業の為、安全を確保できる距離を空けて付近で同僚Aも同様の作業に従事した。</p> <p>12時45分頃、伐倒したヒノキA(胸高径22cm、樹高16m)、ヒノキB(胸高径28cm、樹高16m)が安定していた為、ヒノキBの上に足を乗せ、山側での枝払い作業に支障となる枝を払おうとした際、チェーンソーの先端が別の枝に接触し跳ね、咄嗟に押さえつけたところ、被災者の左足甲(足背:そくはい)に当たり被災した。</p> <p>被災者は、同僚に無線で被災した旨を連絡し付近で伐倒作業をしていた同僚Aが、被災者のもとに駆け付け、到着後止血・応急処置を行った。その後、林道近くで作業していた現場代理人に連絡して、直ぐに携帯電話通話可能箇所まで移動して災害発生の報告を行い、緊急要請した(13時30分頃)。</p> <p>15時30分頃、被災者は、同僚と共に車で下山し、救急隊員が待機している場所に到着。</p> <p>15時40分頃、救急隊員の判断でドクターヘリを要請、王滝村から伊那中央病院に搬送。</p> <p>15時55分頃、伊那中央病院に到着。</p>
10 その他特記すべき事項	9月28日 警察署による現場検証 木曾森林管理署による現場確認 9月28日、29日 社内安全会議を開催
