位置図

檜山森林管理署 知内担当区

R7檜山署ナラ枯れ被害木箇所

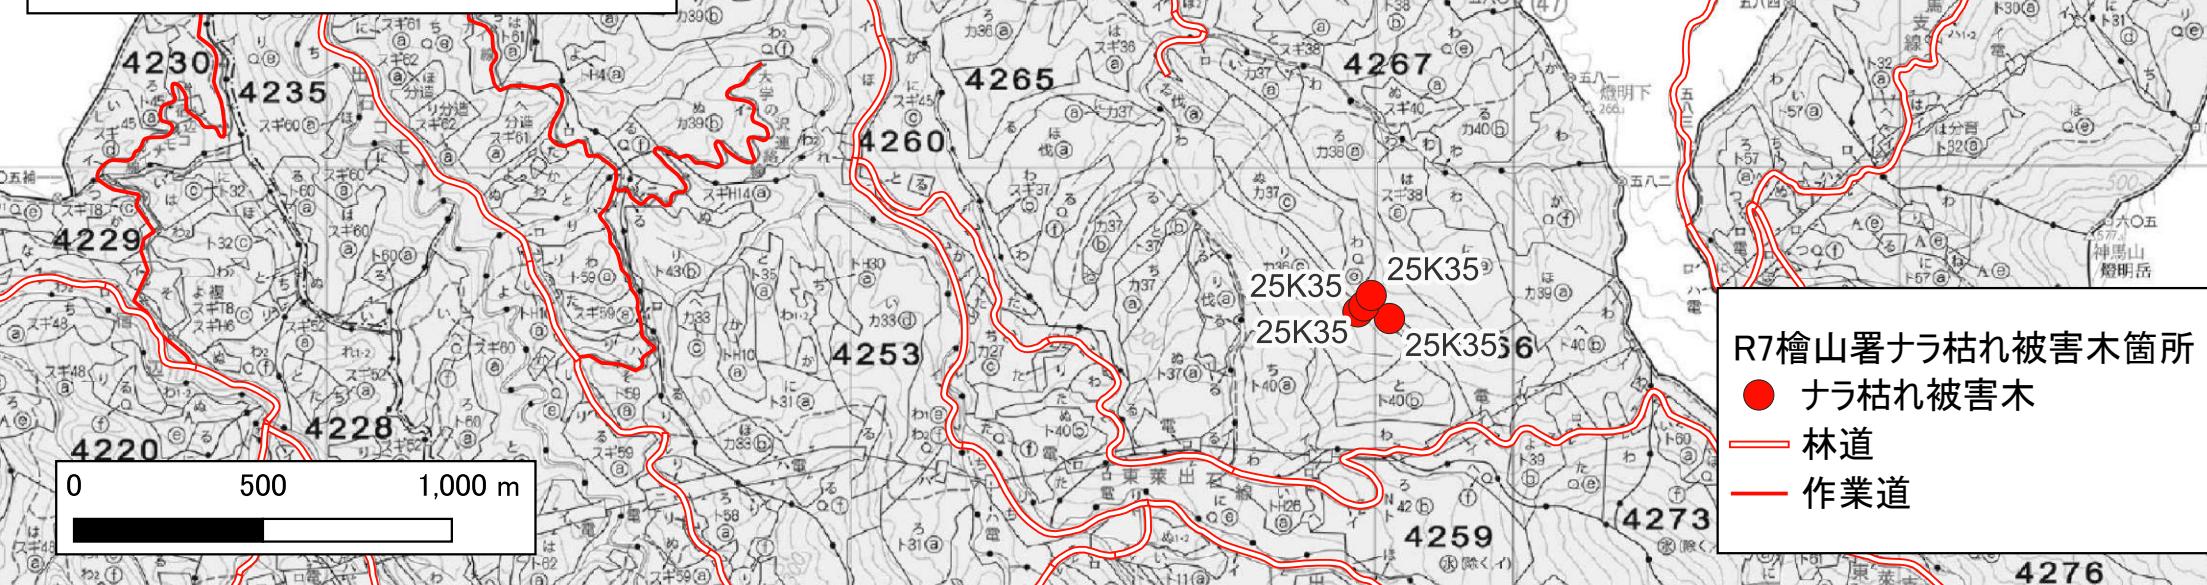
被害木

25K23	4264ほ	ミズナラ	1本
25K24	4264ほ	ミズナラ	1本
25K25	4264ほ	ミズナラ	5本
25K26	4264ほ	ミズナラ	1本
25K27	4264ほ	ミズナラ	1本
25K28	4264ほ	ミズナラ	4本
25K29	4264ほ	ミズナラ	1本
25K30	4264ほ	ミズナラ	5本
25K35	4266り	ミズナラ	2本
	4266わ	ミズナラ	2本
ext_017	4269と	ミズナラ	1本
ext_018	4269と	ミズナラ	2本
