# 土砂災害に負けない林道づくり

日高北部森林管理署 村田 修也

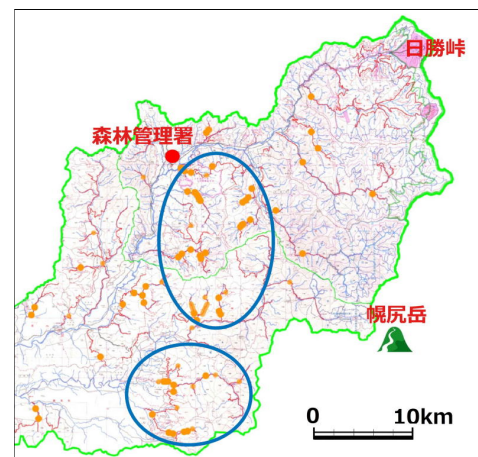
図－2 森林位置図（●：被災箇所）

まず当署における林道被災箇所を把握するため、平成 15 年以降の林道改良工事・災害復旧工事および林道点検情報から林道被災箇所を森林位置図にプロットしました。すると特定の 2 地域に被災が集中していることが判明しました（図－2）。

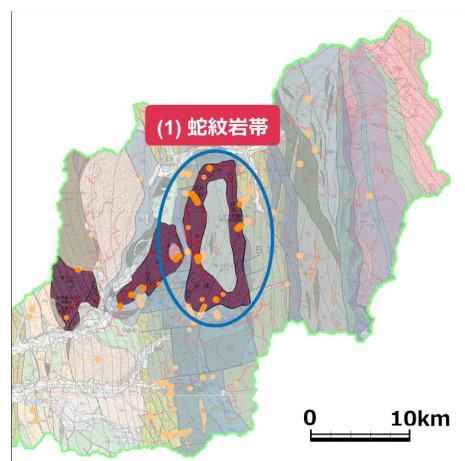
図－3 地質図（蛇紋岩帯）

被災箇所と地質との関連を調べるため地質図を重ね合わせてみると、ひとつは蛇紋岩帯であることが判明しました（図－3）。蛇紋岩は一般に、風化作用を受けやすく、崩れやすい性質をもっています。また風化した土壤中に水分を含むと地すべり等を起こしやすいのも特徴です。蛇紋岩帯は蛇紋岩が分布している地域のことで、当署管内の中心部に右図のような形で幅広く分布しています。

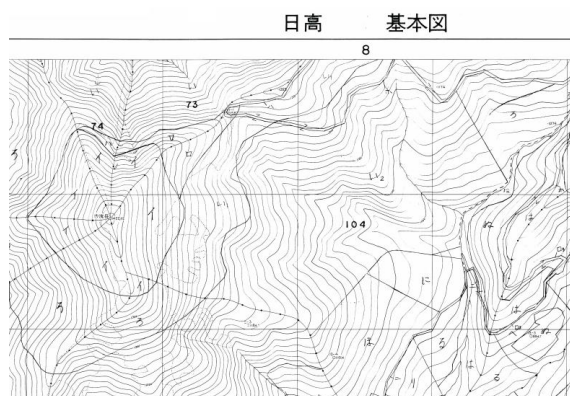
図－7 硬い岩でできている山

蛇紋岩帯は、基本図等の図上からも読み取れることがあります。図－7 は硬い岩で出来ている山の等高線です。斜面の変形が少なく等高線が整然と整っています。これに対して、図－8 は蛇紋岩帯の山の等高線ですが、間隔や方向性が一様ではなく、緩急地形が入り混じっているのが読みとれます。

等高線が異様に不均一な地形は、地すべり等の地表変動現象を伴っていると考えられるので、最初の計画段階で避けるようなルート選定をするべきだと考えます。

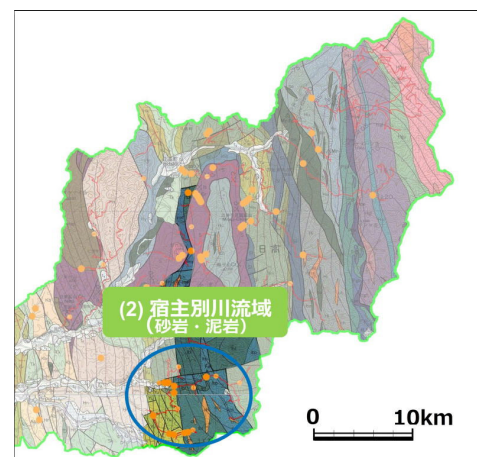
図－9 地質図（宿主別川流域）

2 つ目の地域は、風化した砂岩泥岩を有する宿主別川流域です（図－9）。

宿主別川流域の地山は、風化侵食作用を受けやすい地域で、河川沿い全域に多くの斜面崩壊が発生したところです。またそれに伴って土砂が河川に流入し堆積しやすい状況となっています。
