雷別地区自然再生事業の実施状況

I 今年度の事業実施内容と調査結果

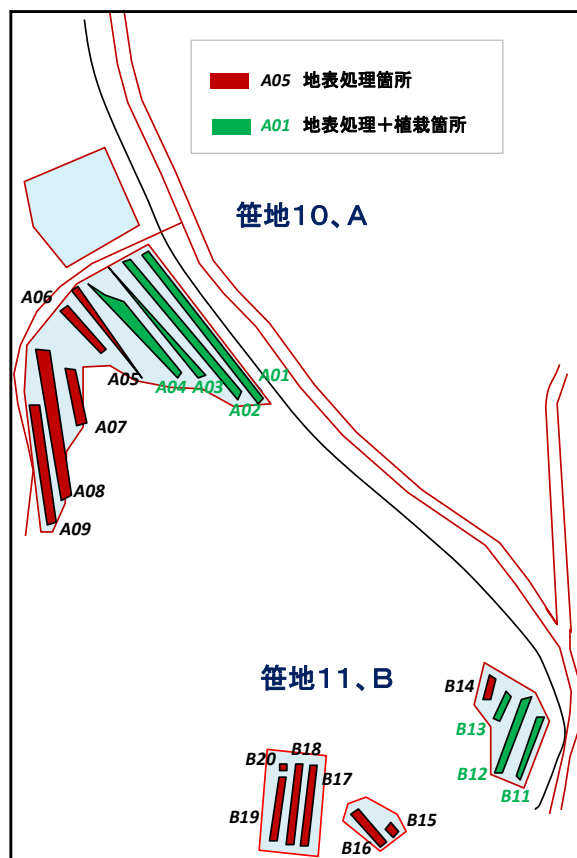
図1 笹地10 (A) 及び11 (B)

雷別地区での地表処理(地がき及び地ごしらえ)箇所は、大きく4つの区域に分かれ、雷別地区自然再生事業実施計画(以下「実施計画」という。)の笹地 10 ～ 13 に相当し、さらにまとまりごとに A ～ I までの 9 地区に分かれる。地表処理は、切り株や倒木の存在や急傾斜のため重機が入れない区域を避けて 86 区画で 2009(H21)年 10 月に行われ(図 1 ～ 3)、このうち調査を行う際に見落としした 6 区画(B15 ～ B20)を除く 80 区画において高木種の天然生稚樹の発生状況を調査した。

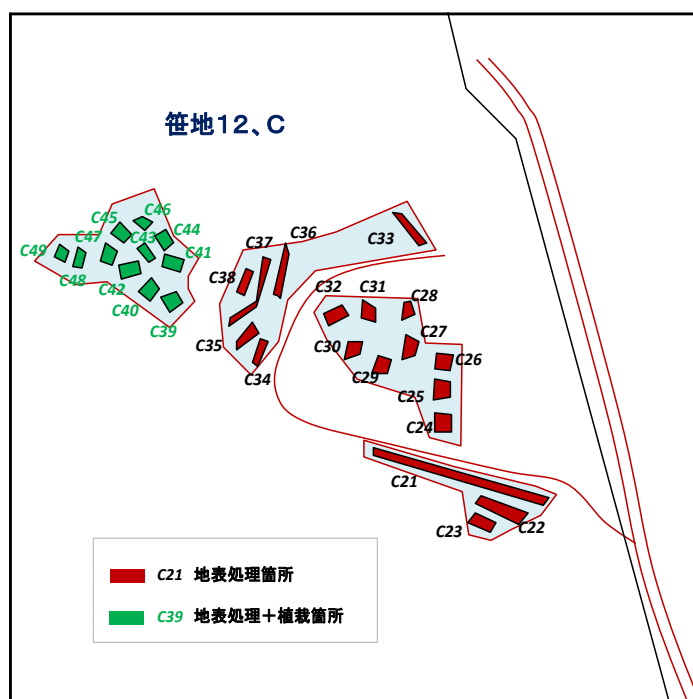
図2 笹地12 (C)

補植を行った図 2 の①の区画は、激しいシカ食害を受け、2013(H25)年 7 月には植栽木は消滅するか、生存したとしても苗高 30cm 未満で、植栽後にツリーシェルターを植栽木及び生存木に設置した。

植込みを行った図 2 の②は、30cm 以上の稚樹が全く確認されなかった箇所であったので、植込み後に、ツリーシェルターを設置した。

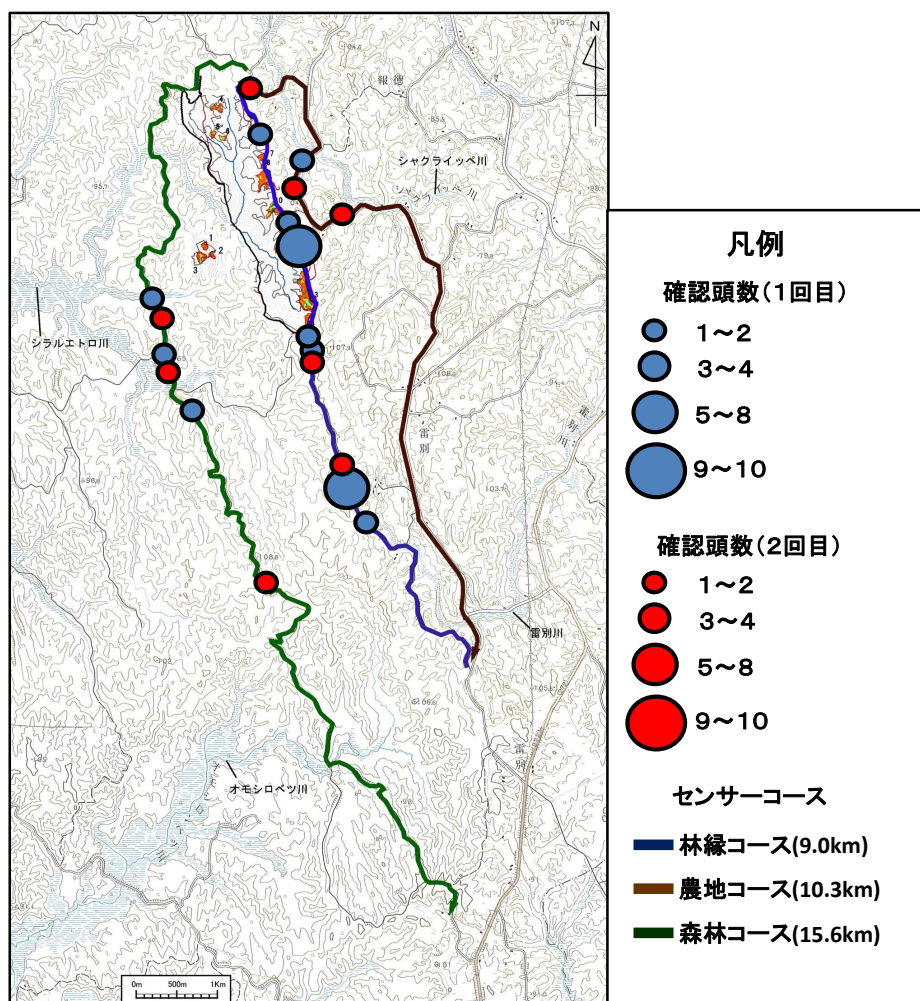
図8 エゾシカライトセンサスのコースと確認状況

森林に影響を与えるエゾシカの生息密度について、2007(H19)年に現在の調査コースが固定され、ライトセンサス調査を実施している。本調査は、林縁(9.0km)、農地(10.3km)、森林(15.6km)の各コースを2回実施している。2013(H25)年は、調査事業の発注の遅れから、狩猟解禁後の10月15日と17日に行った(図8)。

場所別に見ると林縁や森林コースでは増加したが、農地では大きく減少した。これは、狩猟解禁後のため、狩猟を警戒するエゾシカが農地を利用する機会が減り、主に林内で活動していたことが考えられた。

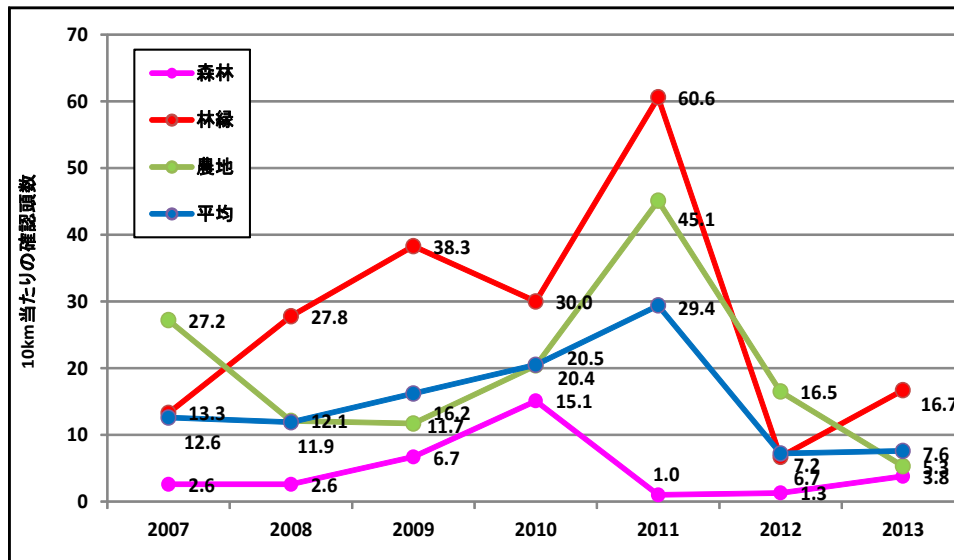
図9 エゾシカライトセンサスによる生息密度の推移

調査の結果、昨年度と同様に全体(2回平均)では10頭/10km未満と低密度だった(図9)。

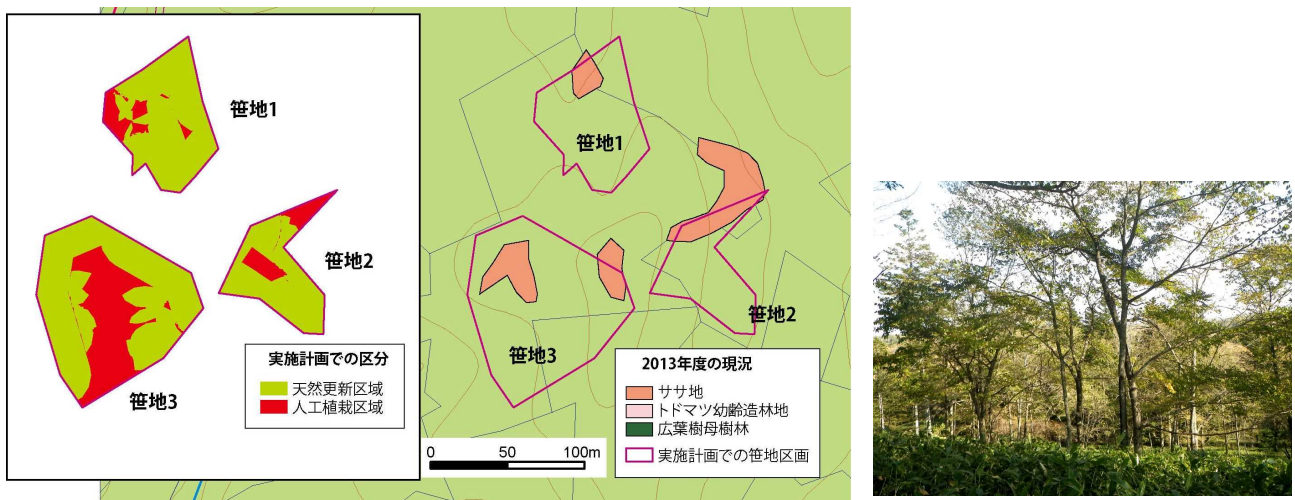
図10 笹地1～3の見直しの結果

空中写真で確認した現況と計画時の区分を図10～図12にまとめた。実施計画においては、ササ地内に存在する広葉樹を母樹として、半径20m内に3本以上の母樹があるときには天然更新区域として定義していた。しかし、笹地11～13における地表処理結果からは、この定義に当てはまるところでも発生稚樹の本数は更新に十分ではなかった。また、現況でも天然更新が可能であるか疑問で、笹地内の母樹は十分といい難い。このため、天然更新区域とする条件を「20m以内の範囲に母樹（胸高直径14cm以上）が3本以上」から範囲を狭めて「10m以内」とし、ササ地内に散在する広葉樹は母樹に含めないこととした。この結果、各笹地は基本的に人工植栽区域となった。
