(4) 河川環境調査概要

河川環境マップ 本川中流部・下流部(A00)

河川環境マップ A04の沢

(5) 作業道浸食状況調査概要

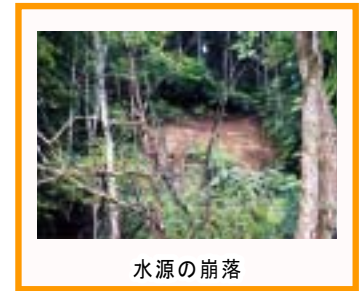
水源の崩落

- ・全線の河床、河岸に土砂堆積が見られる。
- ・水源と河岸斜面の崩落。
- ・湧水を目指して、魚類が遡上すると考えられる。

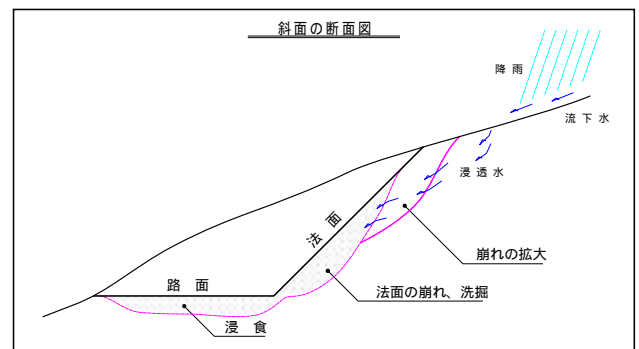
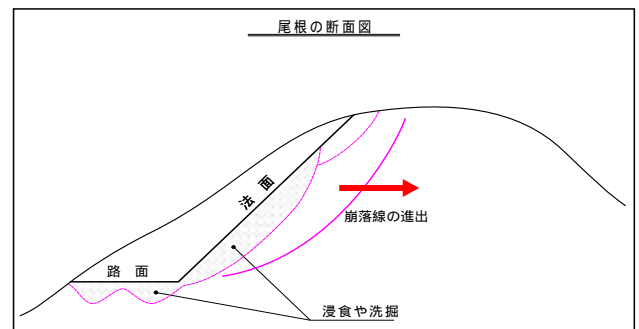
このような状況になると、河岸の斜面の崩落を招き、河川内への土砂堆積を及ぼし、湿原や湖沼の乾燥化や陸化をはやめることになり、生態系へ及ぼす影響は多大なものになってくる。また、尾根部を作業道がカットしていくことにより、尾根部の小山が崩れていく現象が現れてきている。

このように火山灰丘陵地の脆弱な地形が崩れかけ、台風や地震などの災害時にもろくなるという状態を作り出してきている。
