**世界遺産保全緊急対策事業**

(河川工作物影響評価)

**報 告 書**

北海道森林管理局

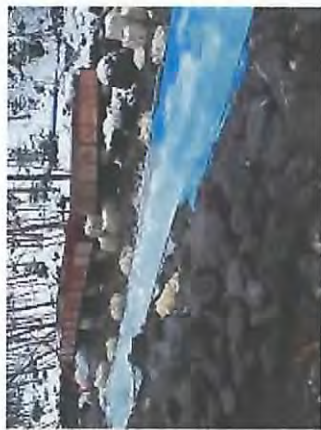
箱樋及び仮排水施工

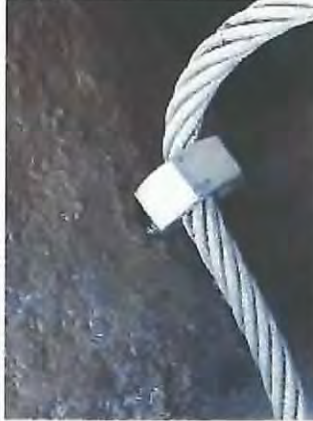
ジョイントロック・ボルト埋め込み写真

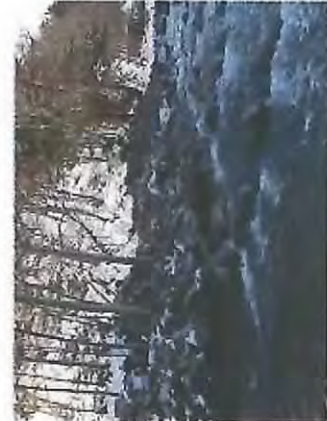
右岸の石張状況（完成時）

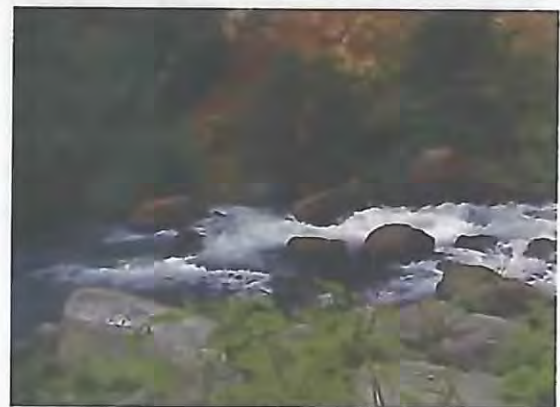
河川名：	羅白川	設置者：	森林管理局	位置：	N44° 01' 533" E145° 09' 316"
No：	4	設置年度：	1962年(S37)	工種：	谷止工
堤長(m)：	31.0	堤高(m)：	4.5	落差(m)：	3.60
プール状況(水深・幅×長さ(m))：			0.6 ・ 10.0×4.0	調査年月日：	H18, 7, 7
				流域面積(ha)：	2,253
				越流水深(m)：	0.10

上流の土砂堆砂状況。

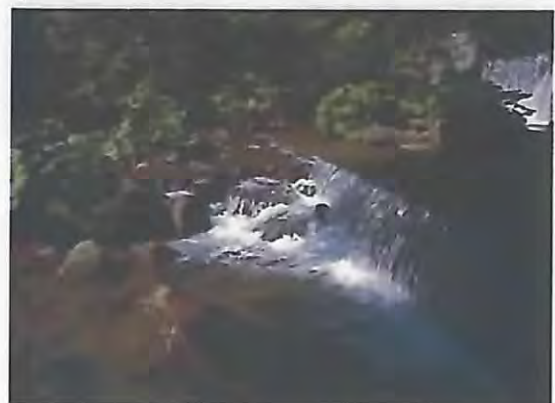
上・下流の状況。堆積土砂により下流から遡上可能である。

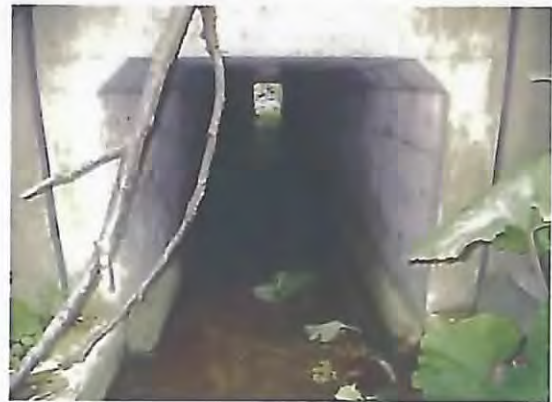
ボックスカルバート内の状況。

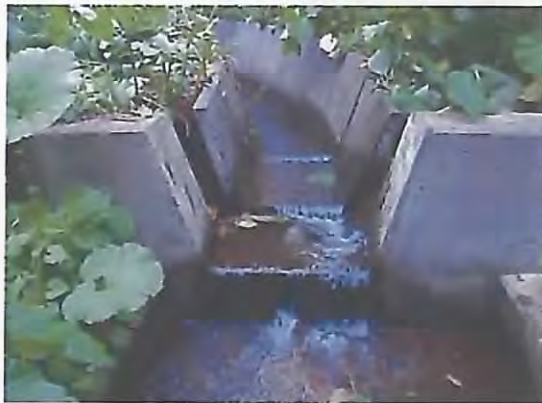
水路工起点の落差工(落差0.25m)。

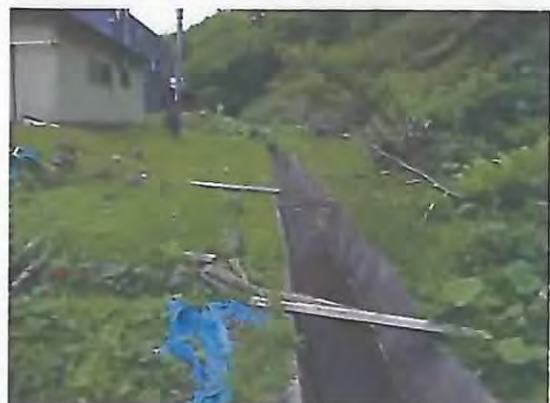
水路工の状況。V型トラフ600mm使用。

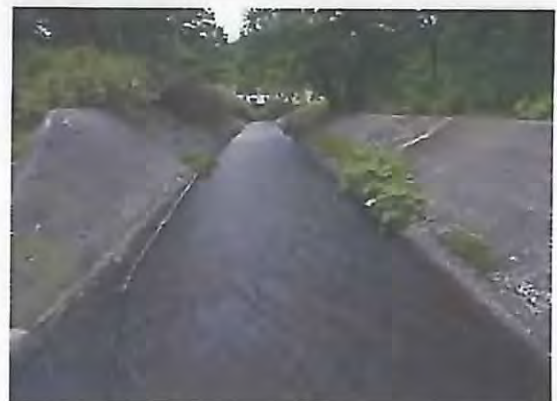
三面張水路工内の状況。

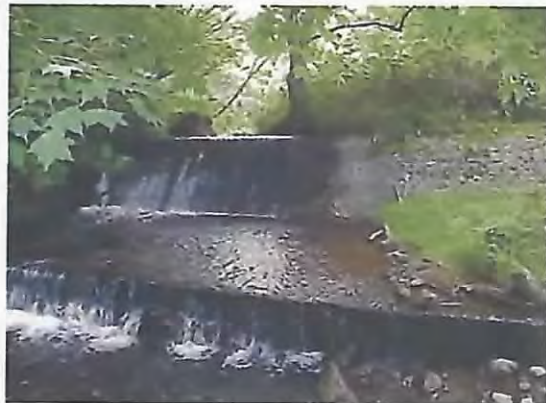
下流より望む。落差が2段式となっている。

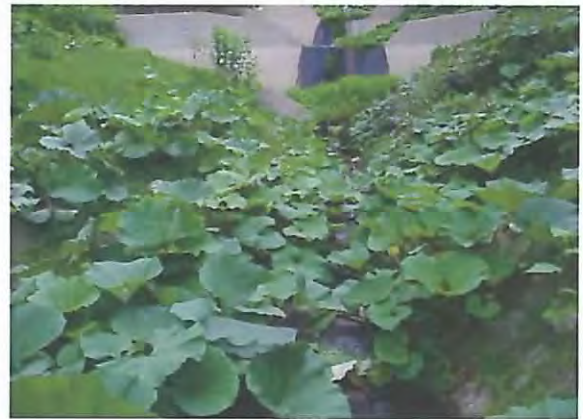
上流のブールロック三面張り水路工の状況。

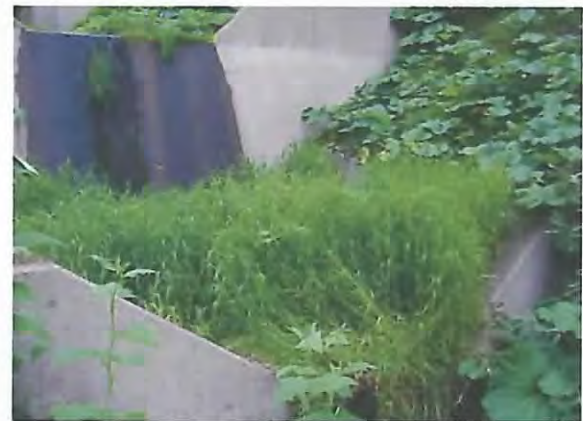
上流のコンクリート叩の状況。土砂が溜り草が生えている。

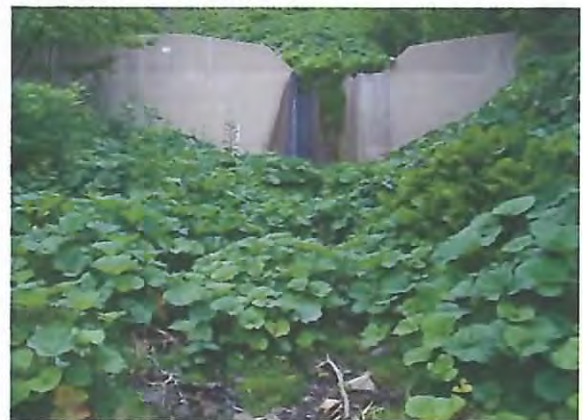
上流の土砂堆砂状況。

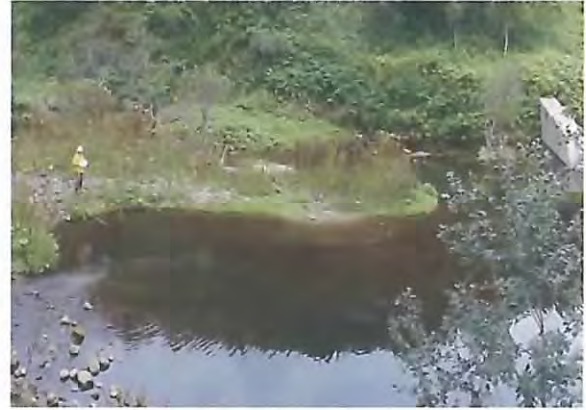
上流の土砂堆砂状況。

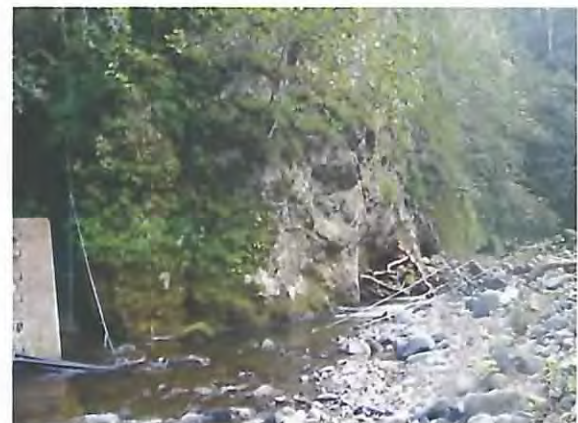
上流の土砂堆積状況。

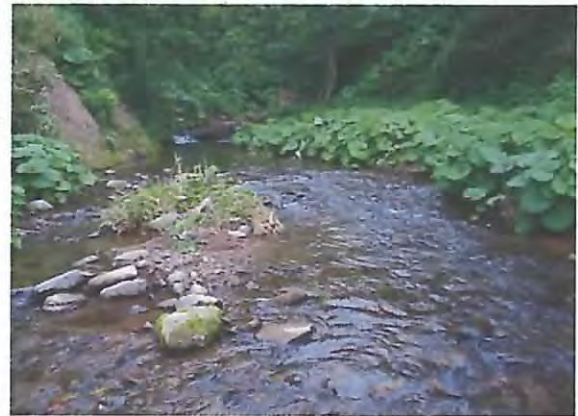
上流の土砂堆砂状況。

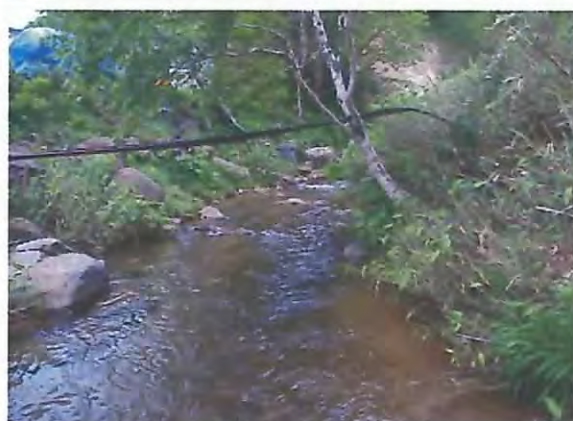
上流の土砂堆砂状況。

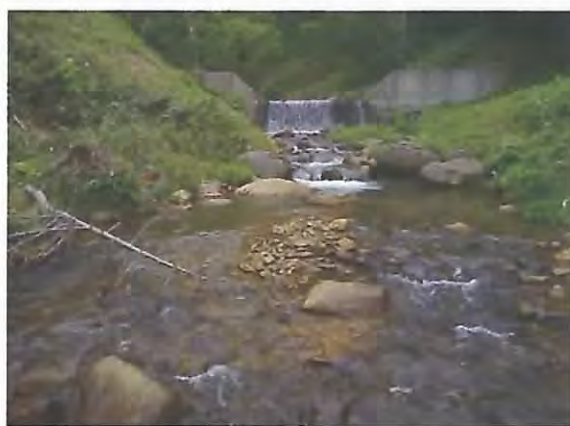
上流の土砂堆砂状況。

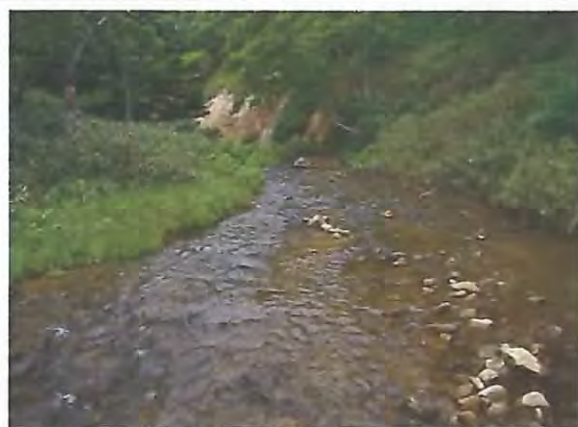
上流の土砂堆砂状況。
