令和4年度 保護林モニタリング調査結果報告

北海道森林管理局
株式会社環境指標生物

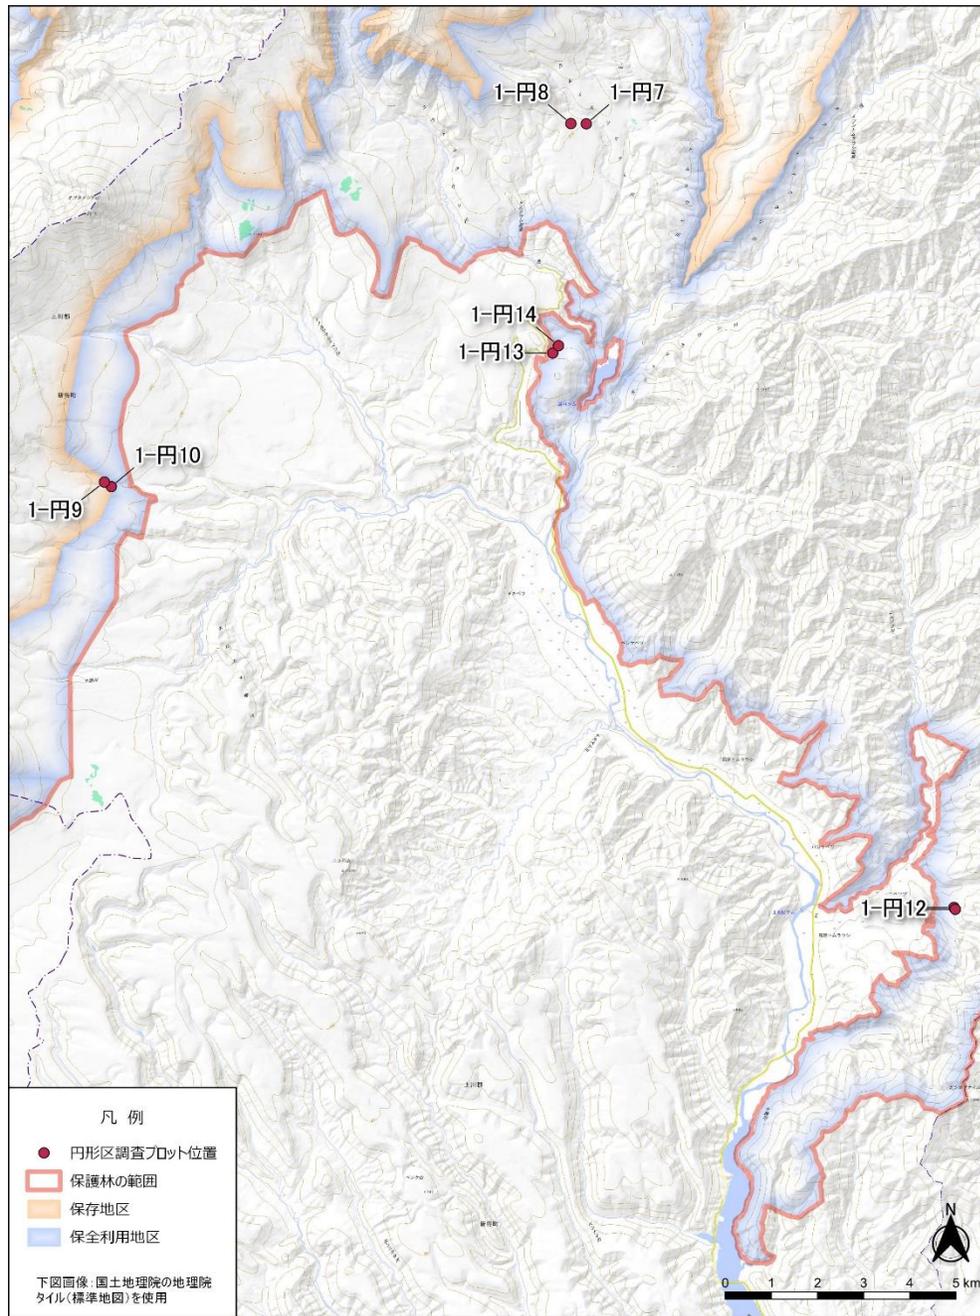
1-円7		1-円8	
		H24	R4(新規)	H24	R4(新規)
磁北方向					
				写真なし	
磁北方向

確認された影響 概ね[特になし]、円1-11、14 [自然攪乱(風害)]

・本樹林帯地域では、一部軽微な風害があるが、概ね健全な林況が確認された。良好に保護・管理されている。

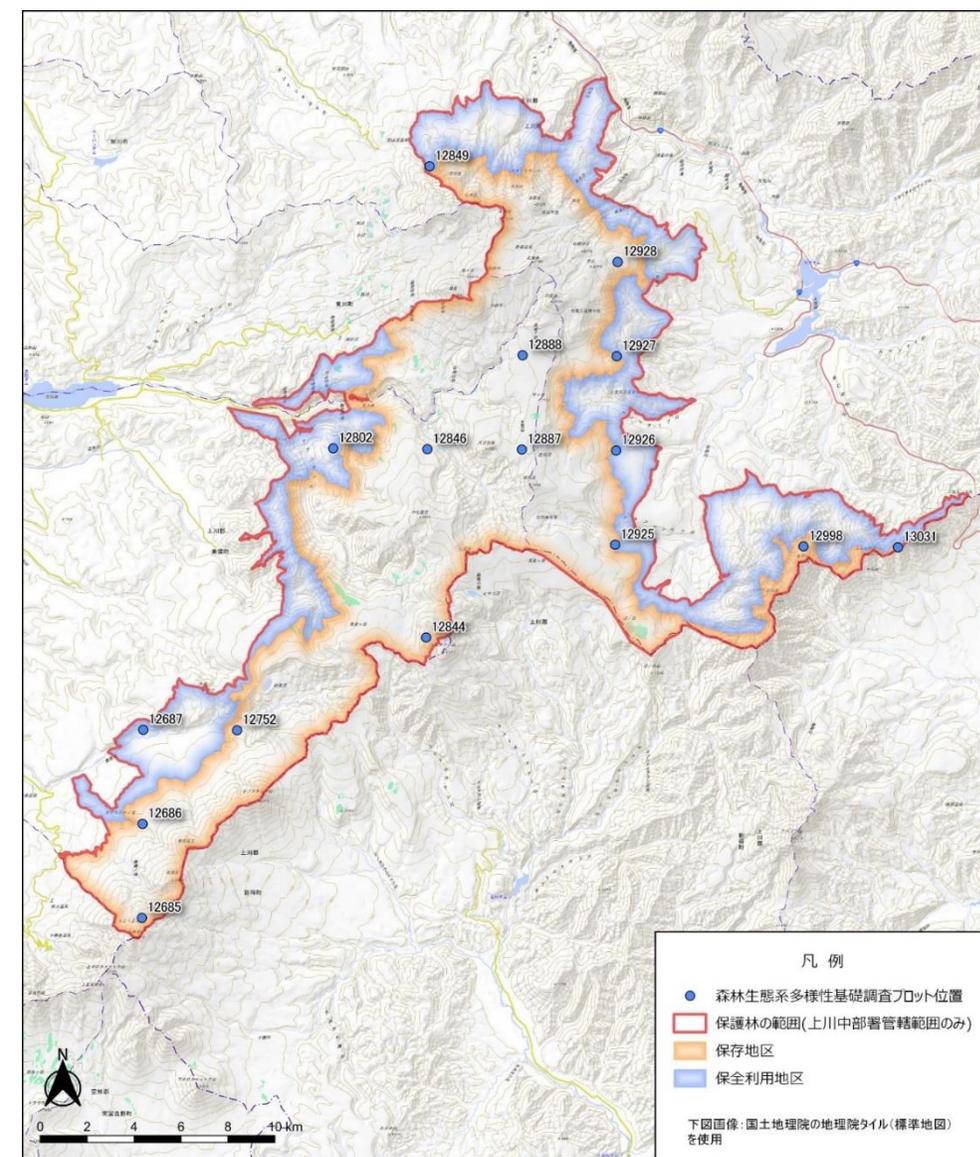
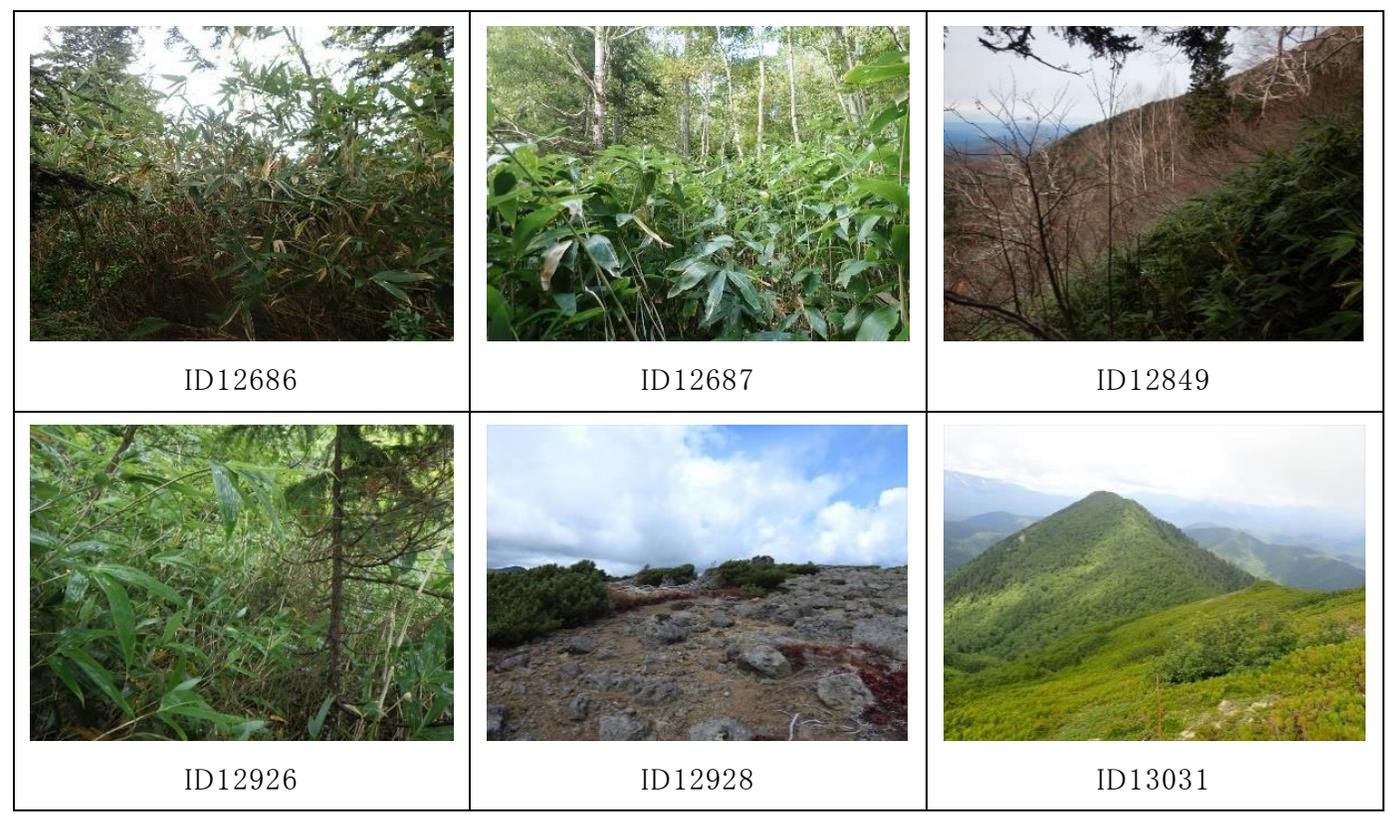
高山帯であるため、風害、雪害を受けている地点もあるが、植生として大きな変化はなく概ね良好な状態を保っている。

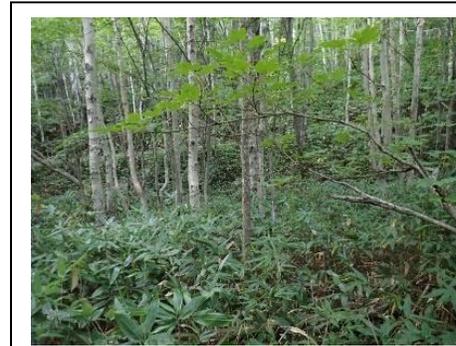
ID12534

植生として大きな変化はなく概ね良好な状態を保っている。

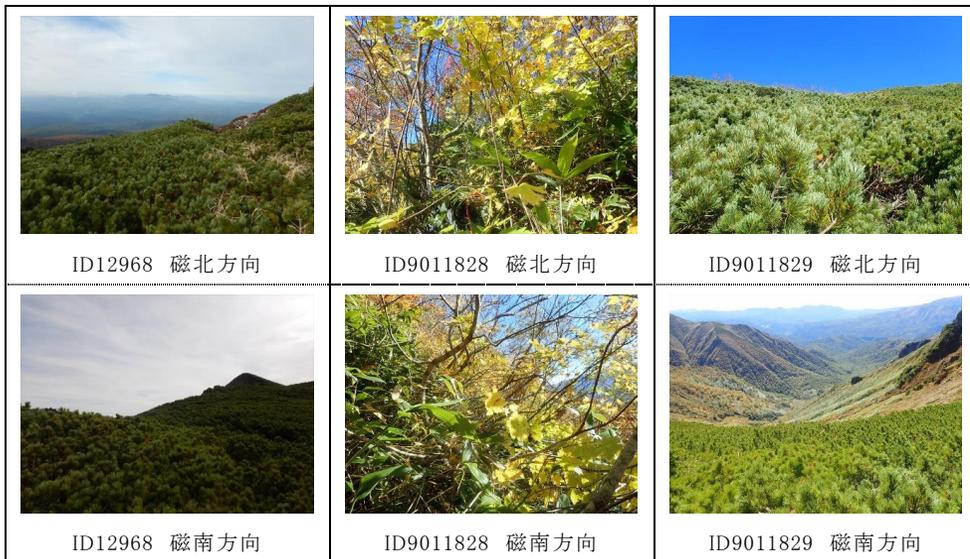
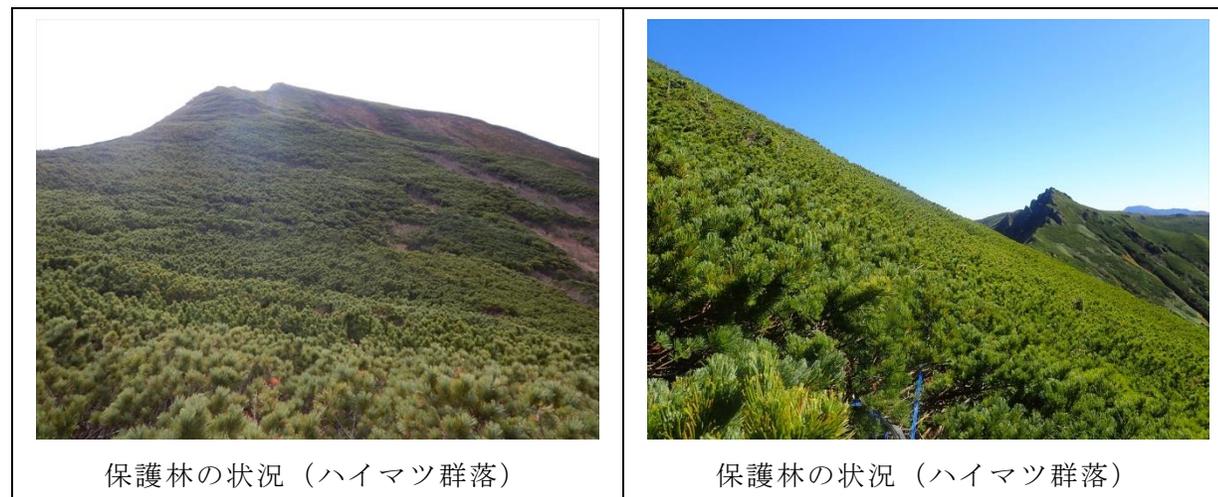
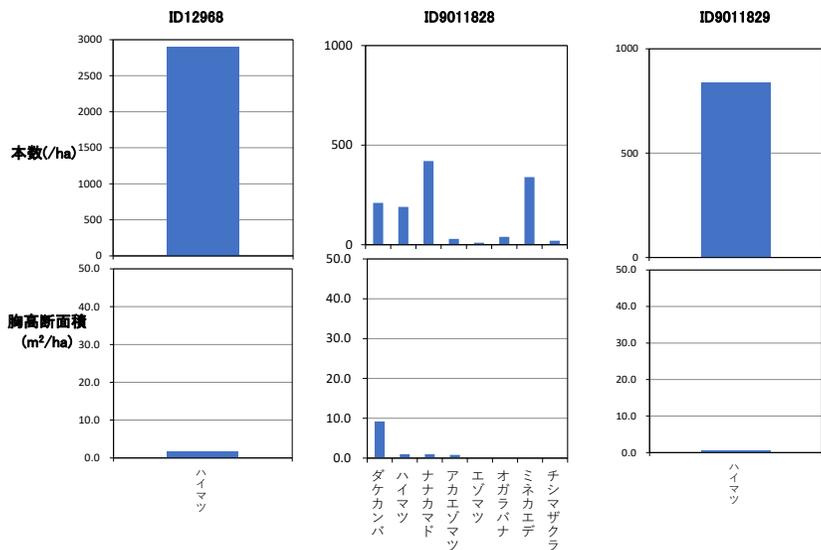
森林生態系多様性基礎調査(3箇所)

確認された影響[特になし]

- ・多数の高山植物群落を要する大雪山系高山帯及びこれに続く亜寒帯林に見られる地域固有の生物群集を有する森林を保護するために設定されている。
- ・調査地点は、ハイマツ群落が広がっており、植生状況は前回から大きな変化はない。
- ・本地域は概ね良好に保護・管理されている。巡視等によりエゾシカの影響や気象害等を注視しつつ、引き続きモニタリングにより経過を観察していく。

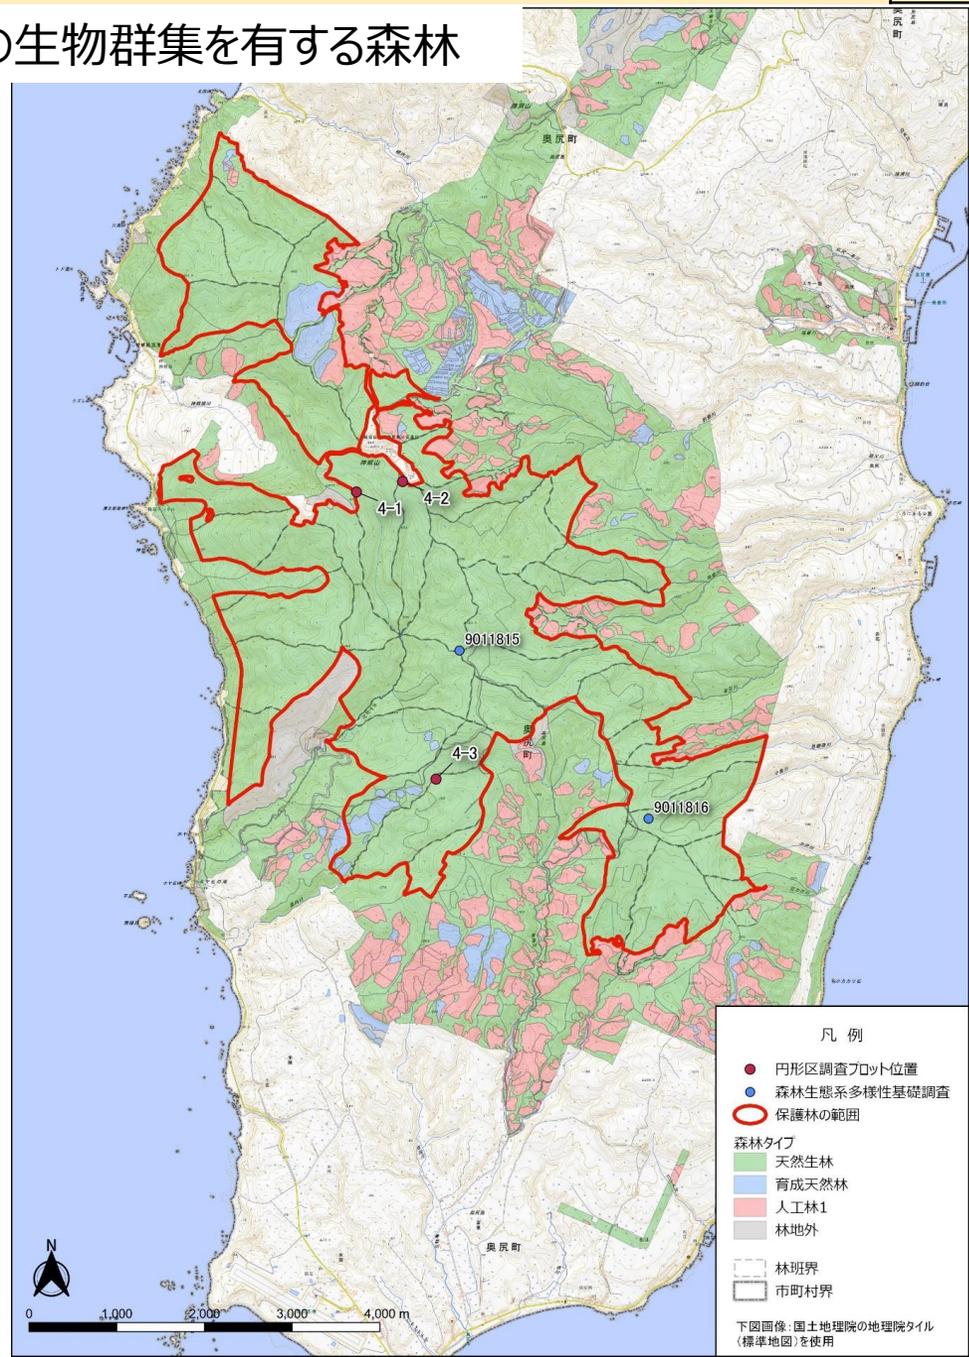
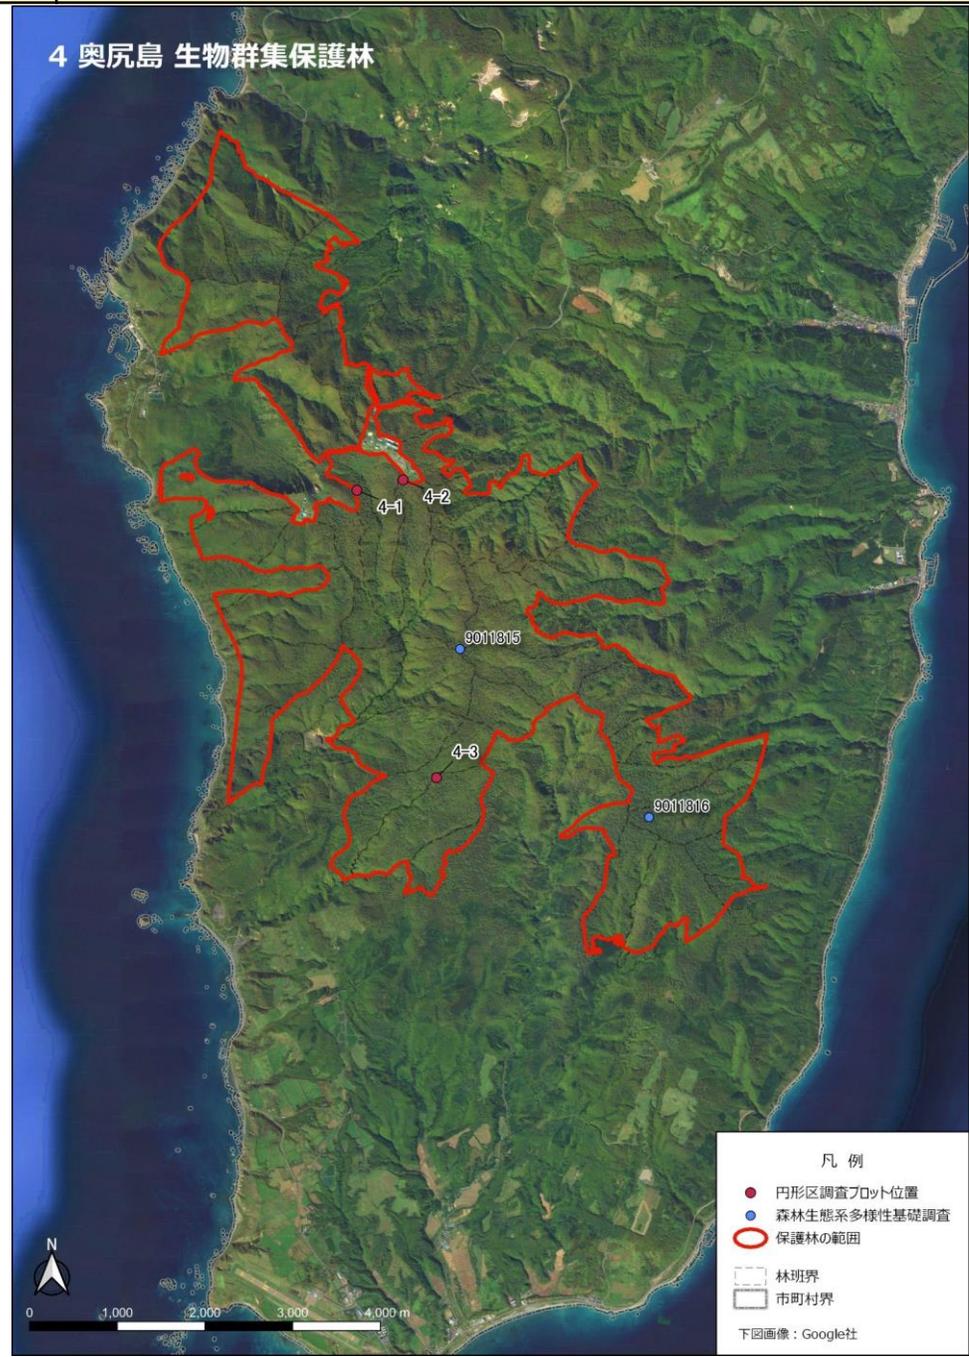
保護林名		奥尻植物群落保護林		
保護対象種		ブナ		
プロットNo.		4-1	4-2	4-3(新規)
旧No.		Y6-200-1	Y6-200-2	-
調査日		2022/10/6	2022/10/6	2022/10/6
プロット情報	標高	531m	561m	371m
	斜面方位、傾斜(平均)	NE、10°	SW、5°	N、10°
	局所地形	山腹平衡斜面	山腹平衡斜面	山腹凸斜面
林分状況	【高】主要構成樹種	ブナ	ブナ、シナノキ	ブナ
	【高】植被率	90%	80%	90%
	【高】樹高	10~19m	13~19m	16~23m
	【高】DBH	16~60cm	20~61cm	20~72cm
	最大樹高樹種 樹高	ブナ 18.8m	ブナ 19.3m	ブナ 23.0m
	最大直径樹種 直径	ブナ 60.3cm	ブナ 61.0cm	72.5cm
攪乱状況	なし	なし	なし	
病虫害	なし	なし	なし	
攪乱、病虫害、獣類痕跡のコメント		特になし	特になし	特になし
林床植生	林床で優占する植物種	チシマザサ	チマキザサ	チマキザサ
	林床植生密度[B1]	密生している	密生している	密生している
	植被率	100%	100%	100%
	植生高	0.1~2.1m	0.1~2.3m	0.1~2.5m
天然更新状況[A3]	保護対象種の実生の天然更新が少ない、見られない	保護対象種の実生の天然更新が少ない、見られない	保護対象種の実生の天然更新が少ない、見られない	
保護林の状況		林床はササが密生しており、天然更新は見られない。	ブナ、シナノキの伸長が見られる。林床はササが密生しており、天然更新は見られない。	前回GPS地点で調査跡が発見されず。GPS地点でプロットを新規設定。林床はササが密生しており、天然更新は見られない。
林分等の状況		大きな変化は認められない	大きな変化は認められない	大きな変化は認められない
評価・課題等確認された影響		確認された影響[-]	確認された影響[-]	確認された影響[-]
ア:野生鳥獣 イ:病虫害 ウ:外来種 エ:温暖化 オ:自然攪乱 カ:その他 -:特になし		引き続きモニタリングによる経過観察を行う	引き続きモニタリングによる経過観察を行う	引き続きモニタリングによる経過観察を行う

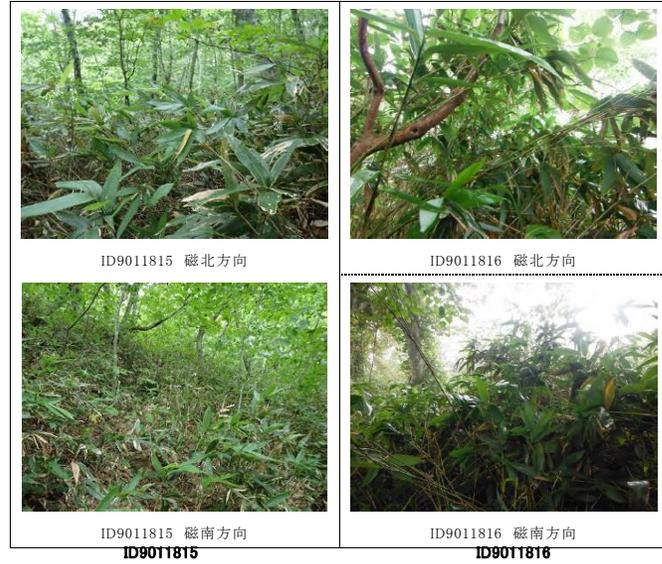
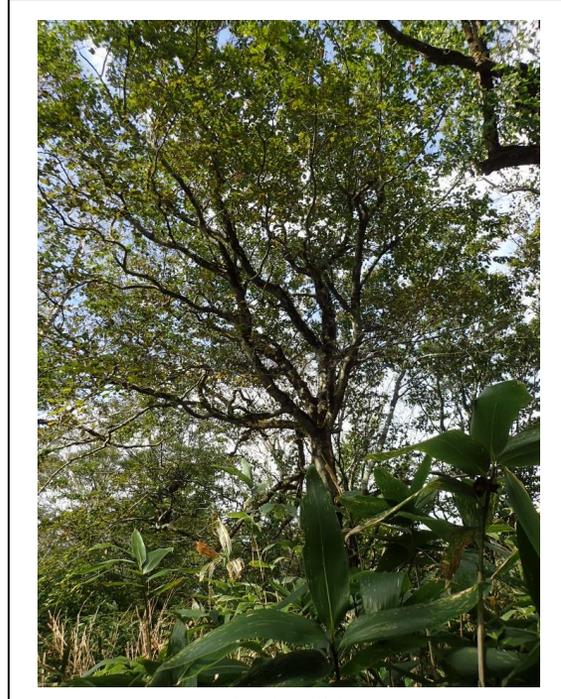
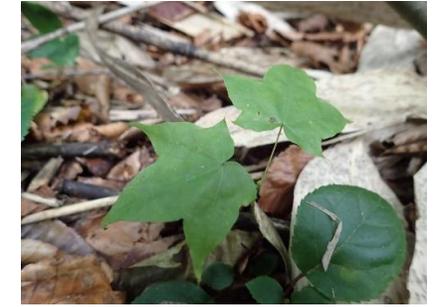
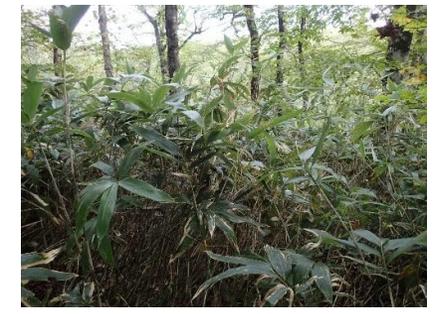
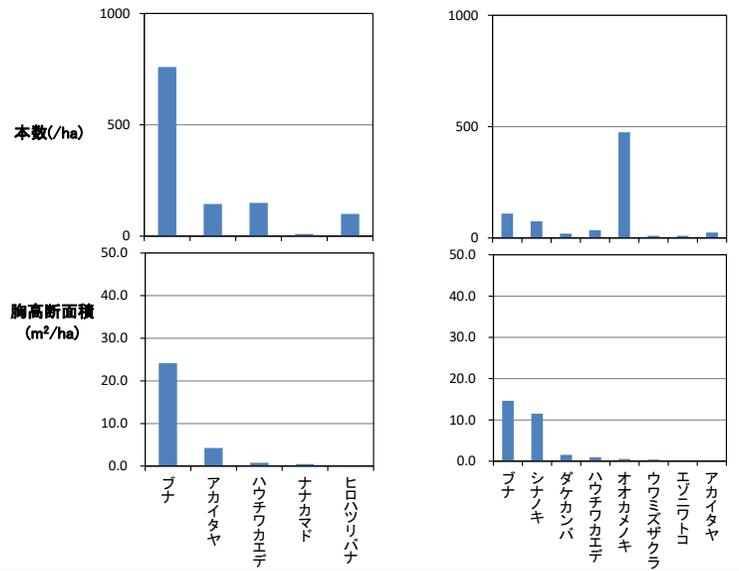
森林生態系多様性基礎調査(2箇所)

確認された影響[特になし]

- ・本保護林は、ブナ（遺伝的に特異なブナ）を主体とする天然林に見られる地域固有の生物群集を有する森林である。
- ・各林分とも林況に大きな変化はなく、比較的健全であった。
- ・林床ではササが密生しているが、埋土種子は多数存在していると考えられる。
- ・本地域は概ね良好に保護・管理されている。巡視等によりエゾシカの影響や気象害等を注視しつつ、引き続きモニタリングにより経過を観察していく。
