3. モニタリング調査結果報告

3-3. 希少個体群保護林（37箇所）

3-3.希少個体群保護林 (1/7)

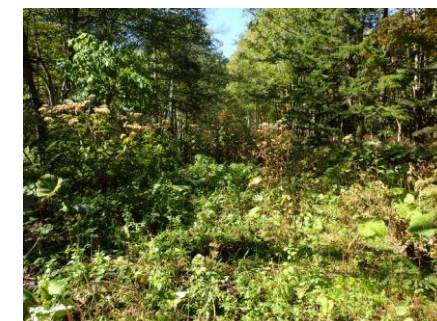
丸瀬布側からのアプローチ
林道崩壊箇所

確認された影響[不到達のため不明]
 ・到達ルートである留辺蘂側の林道及び丸瀬布側からの林道の崩壊しており、同林道を徒歩で到達する手段は、日帰りでは不可能と判断した。
 ・航空写真で現時点の保護林を確認すると、大きな変化はないように見られた。
 ・どちらの林道も復旧の可能性は低く、今後のモニタリングは、航空写真などを検討することが望ましいかもしれない。
