令和6年度稚咲内砂丘林自然再生事業委託事業

報 告 書

2025年 3月

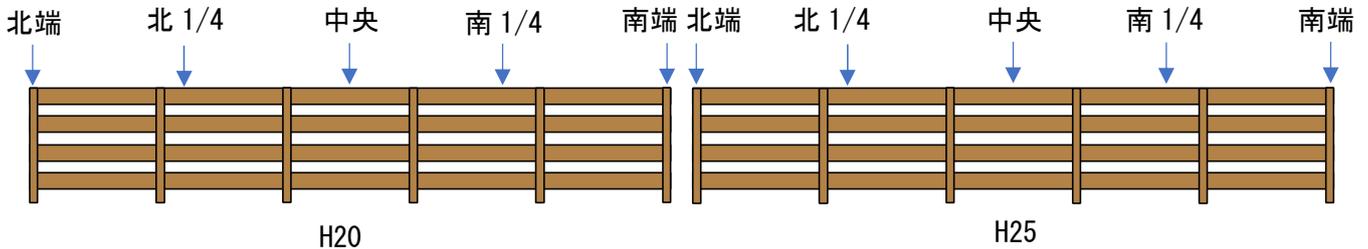
図 5.1-1 堆雪柵計測箇所模式図(西側(海側)から)

H20 柵では、北端と南端で柵が完全に倒壊していた。完全に倒壊している範囲は北端から 5 本目の支柱までと南端の支柱 1 本であった。この柵は中央部分でのみ柵が直立しており、北 1/4 や南 1/4 の箇所でも大幅な傾斜がみられた。なお、倒壊した部分、傾斜の大きな部分は何れも東側(陸側)に向いていた。

H25 柵は計測した全ての箇所で大きな傾きは見られず、柵は直立していた。なお、調査時点において、#112 の水位が高く、H25 の南端を除いた全ての支柱で浸水状況がみられた。

H20 柵は令和 5 年度の 8 月調査で南端の一部に破損に伴う傾斜がみられ、令和 6 年 2 月の確認時には破損が拡大し、南北両端で破損に伴う傾斜がみられていた。今回調査での状況は以前に確認されていたこれらの破損が拡大したためと考えられる。現在設置されている柵は、柵の堆雪効果を確認するための試験設置であり、過年度から一貫して堆雪効果が認められていることから、試験設置した目的は果たしており、H20 柵では今後破損の拡大により撤去工が困難になる可能性があることから、速やかに撤去することが求められる。H25 柵についても防錆処理などを施していないため今後数年で破損することが予想される。

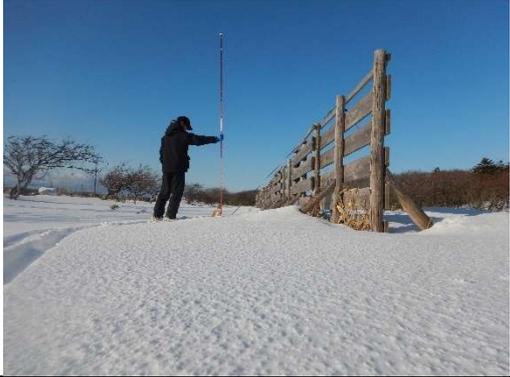
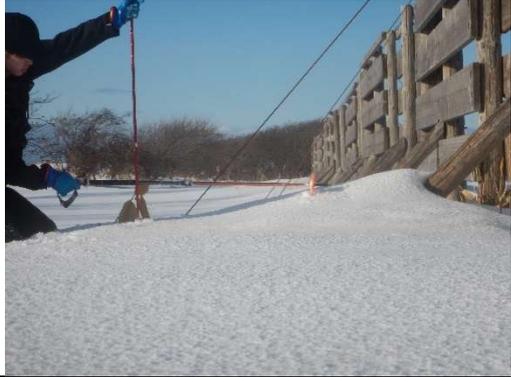
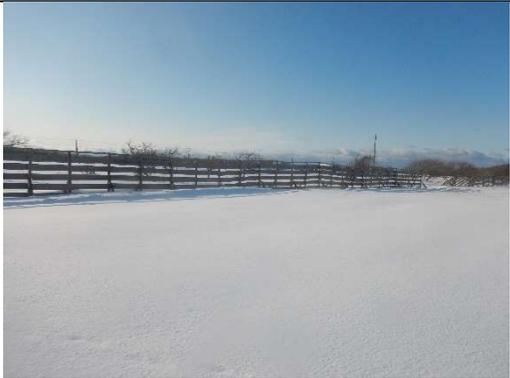
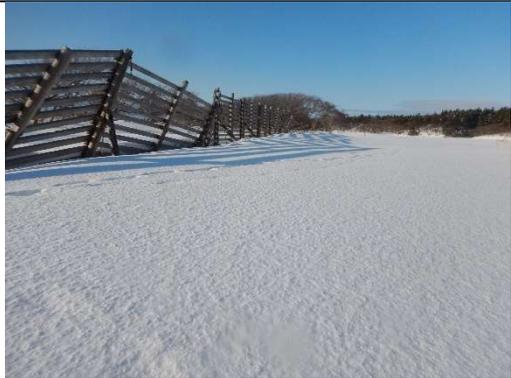
H25 柵と H20 柵の健全部で柵の前後に積雪深が増加している状況が確認され、堆雪効果が確認された。

<p>H25 柵西(海)側堆雪状況</p>	<p>H25 柵西(海)側堆雪状況</p>

<p>H25 柵東(陸)側堆雪状況</p>	<p>H20 柵東(陸)側堆雪状況</p>

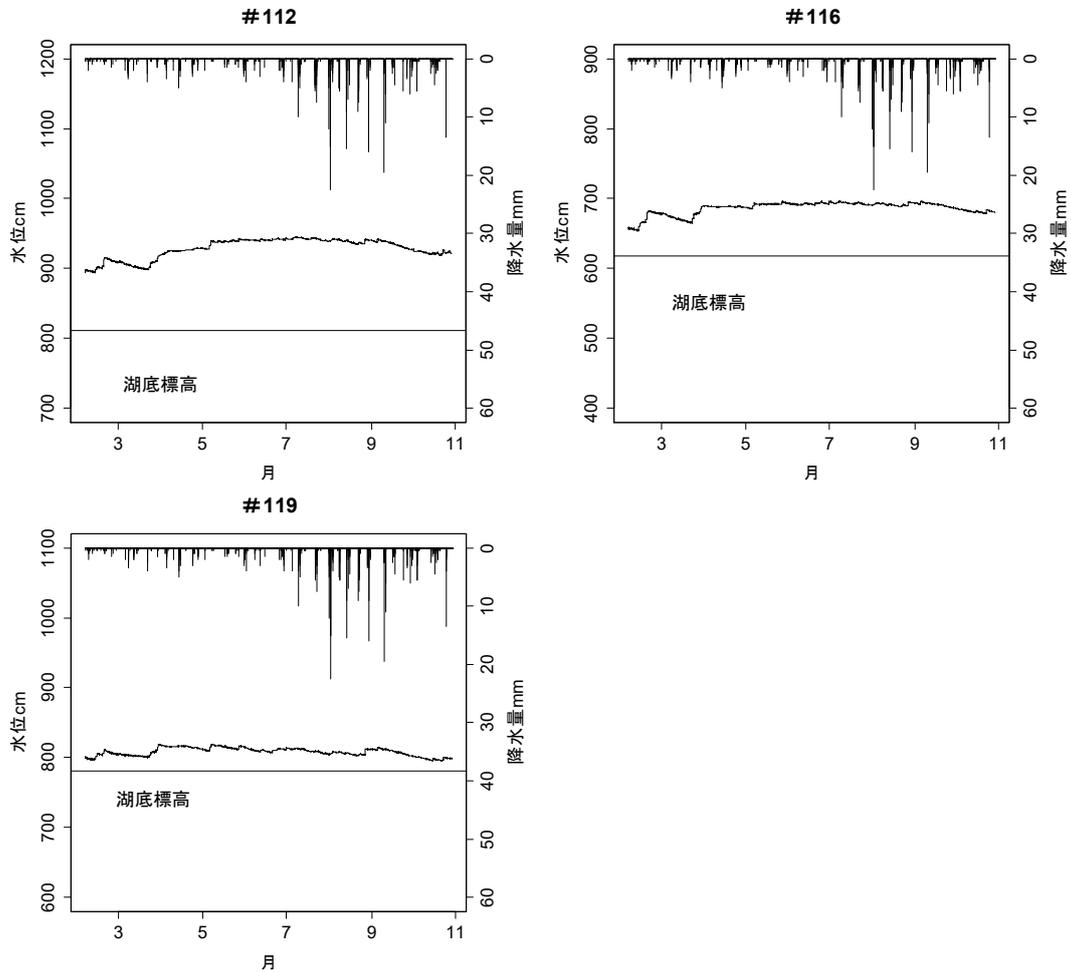
図 5.2-3 水位計データ(#112, #116, #119)と降水量

令和6年度において、いずれの湖沼も水枯れを起こしていないことが確認された(図5.2-3)。8月から10月にかけてまとまった降雨があったことから、秋期の水位低下もほとんど見られなかった。

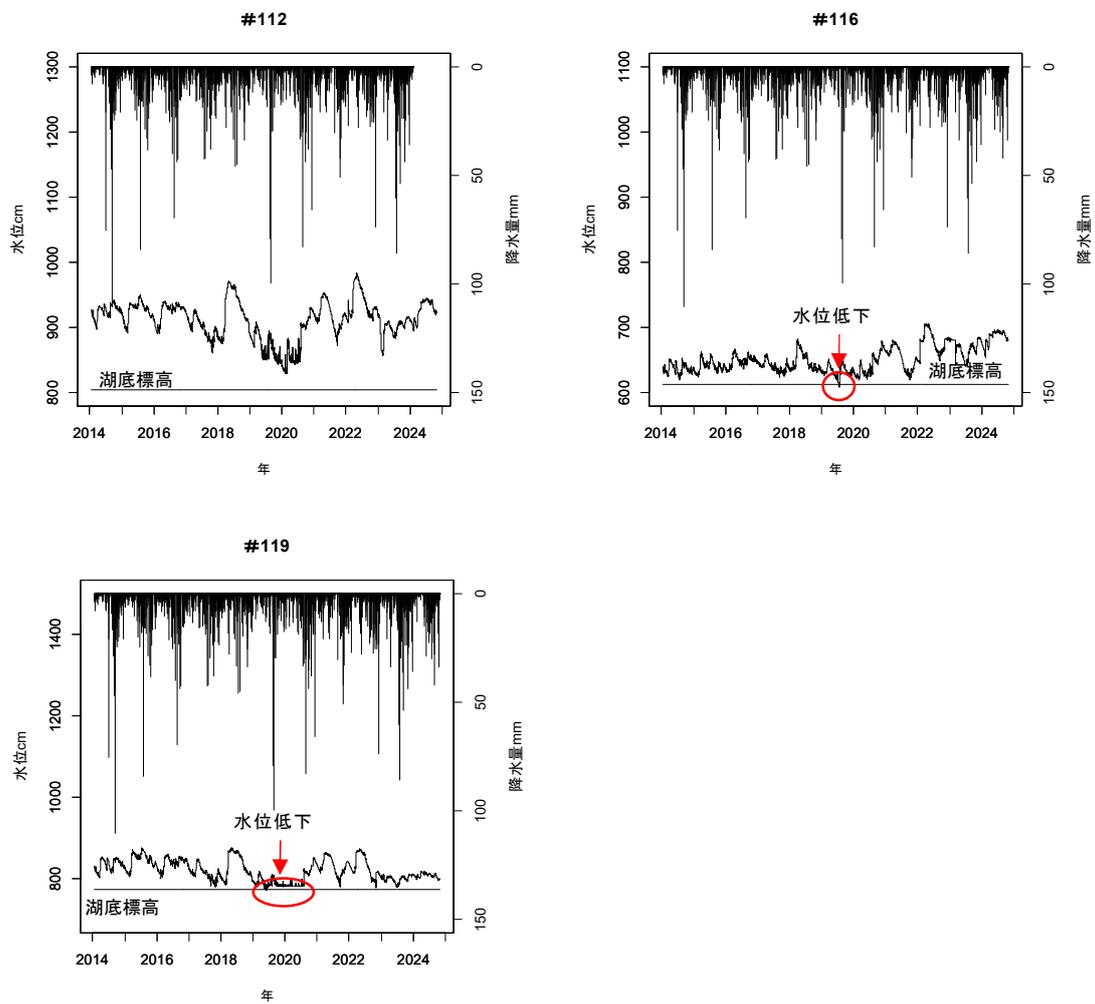
図 5. 2-4 2014 年以降の水位計データ (#112, #116, #119) と降水量

いずれの湖沼も遠浅の地形であることから、水位の変化による湖岸線への影響は大きい。水位低下により湖岸線が後退した場合、湖岸付近に生育している水生植物は生育基盤の乾燥から衰退し、植物相が大きく変化することが考えられる。#116、#119 では過年度に水位観測点付近で水枯れを伴う水位低下が発生している(図 5. 2-4)。このことが原因と考えられる湖岸の植生変化が観察されていることから(北海道森林管理局, 2023)、今後も湖沼生態系の調査及び水位変化の記録を継続する必要がある。

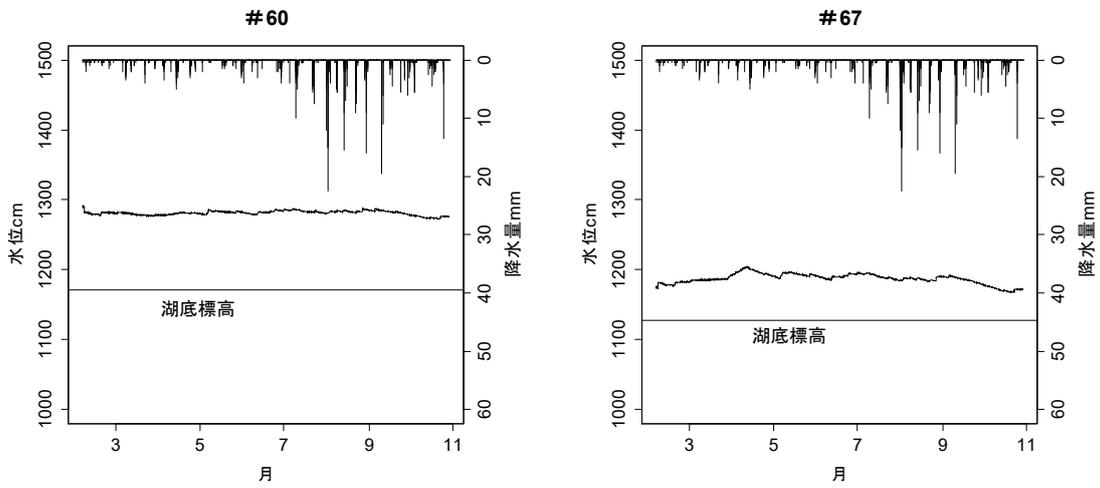
図 5.3-2 水位計データ(#60, #67)と降水量

今年度は#60, #67ともに水枯れは起こしていない(図 5.3-2)。#60では水位変動が少なく、#67は秋期に若干の水位低下がみられた。

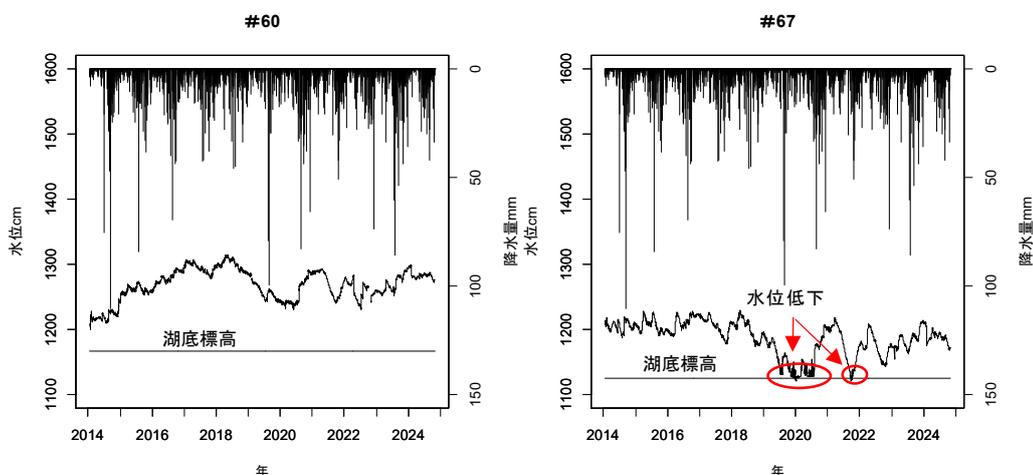
図 5.3-3 2014 年以降の水位計データ(#60, #67)と降水量

#60 と #67 は農地から十分に遠く、その影響が少ないとされ、#112 等南側の湖沼の対照としてモニタリングを継続している地点である。#67 においては気象状況から観測孔付近において 2019～2021 年にかけて水枯れが発生し(図 5.3-3)、湖岸線の大きな変化があったとみられている。令和 4 年度調査ではこの水枯れが原因と考えられる植物相の変化も報告されている(北海道森林管理局, 2023)。#60 と #67 は #112 等とは異なり周囲に耕作地や明渠等の排水設備もないことから、気象条件等の要因によってのみ水位が変化すると考えられる。対照的な環境にある湖沼をモニタリングすることによって稚咲内湖沼群における水位変化の要因を把握することを目的として、今後も観測を継続する必要がある。

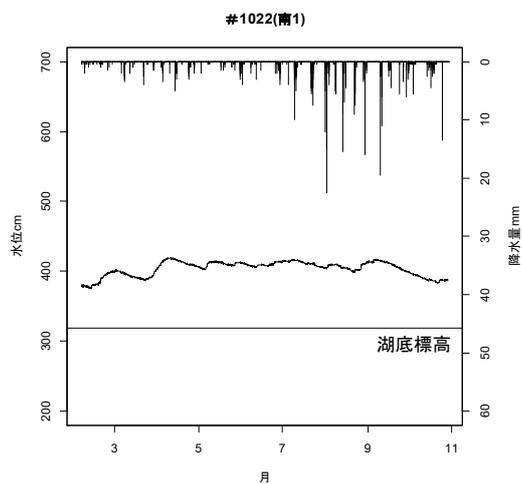
図 5.3-7 水位計データ (#1022) と降水量

#1022 では今年度水枯れを伴う水位低下は確認されなかった。令和5年度には水位観測孔の不具合が確認されたが、今年度、異常はみられなかった。

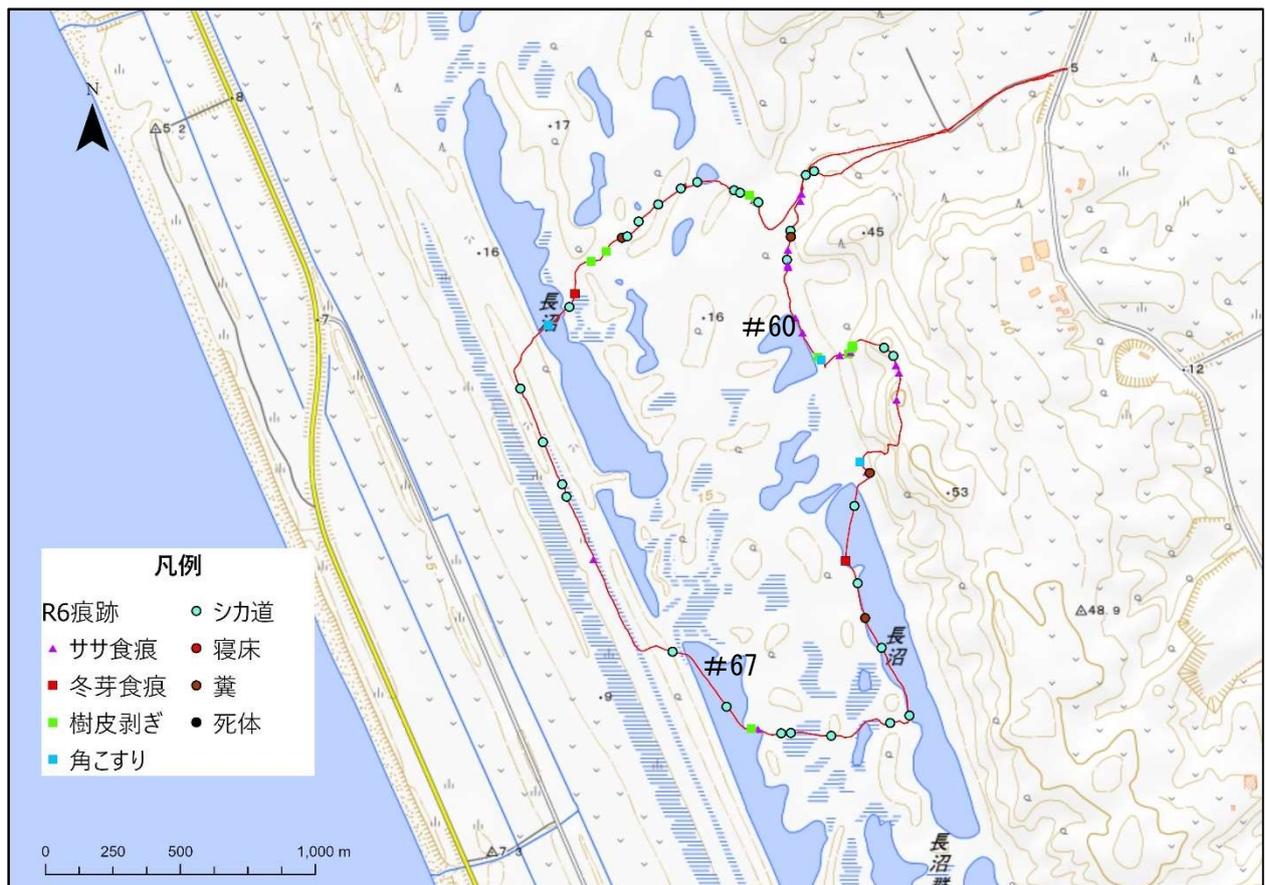
図 5.4-4 No1 ルート痕跡確認地点

痕跡は内陸側の針葉樹林や針広混交林で多くみられ、湖沼#67 付近や海側のミズナラ低木林にはやや少なかった(図 5.4-4)。食痕はササに多くみられ、東側の斜面や丘陵地では掘り返してササを採食している様子が確認された。高木に対する影響は角こすりが一部で見られた程度であったが、低木は冬芽や樹皮の食痕が確認された。

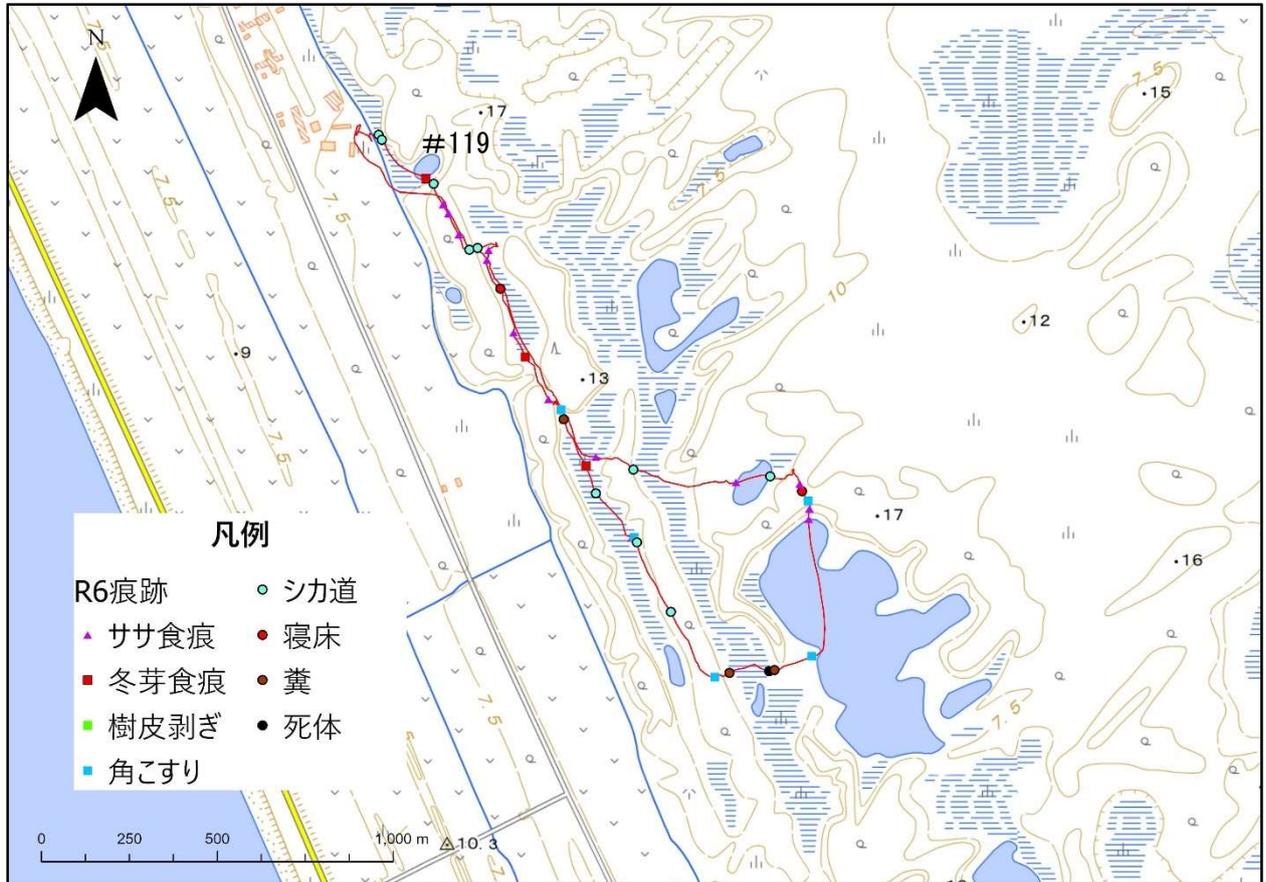
図 5. 4-5 No2 ルート痕跡確認位置

痕跡は踏査ルートで全体的に確認された。食痕はササに多く見られ、高木に対する痕跡は少なかった(図 5. 4-5)。ササの痕跡は広葉樹林内や湖沼の湖岸付近で多くみられ、積雪が少ない箇所では掘り返して採餌している状況が確認された。低木は冬芽や樹皮に食痕が確認された。

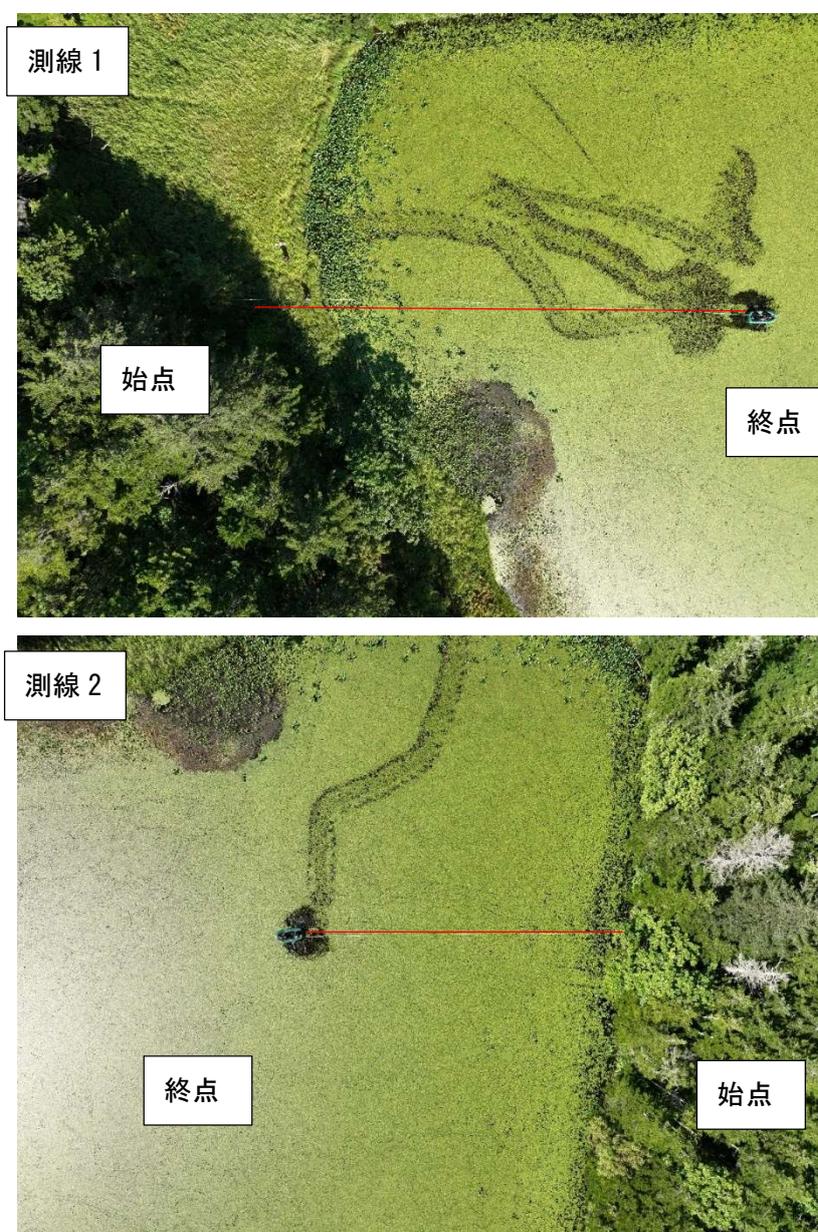
図 5.5-3 #60 高度 50m による測線の撮影

#60 は湖面の大部分をジュンサイが覆っていた。水面がみられる方形区的位置や植被率などは令和 4 年度調査時の群落組成から大きな変化はみられなかった (図 5.5-3)。

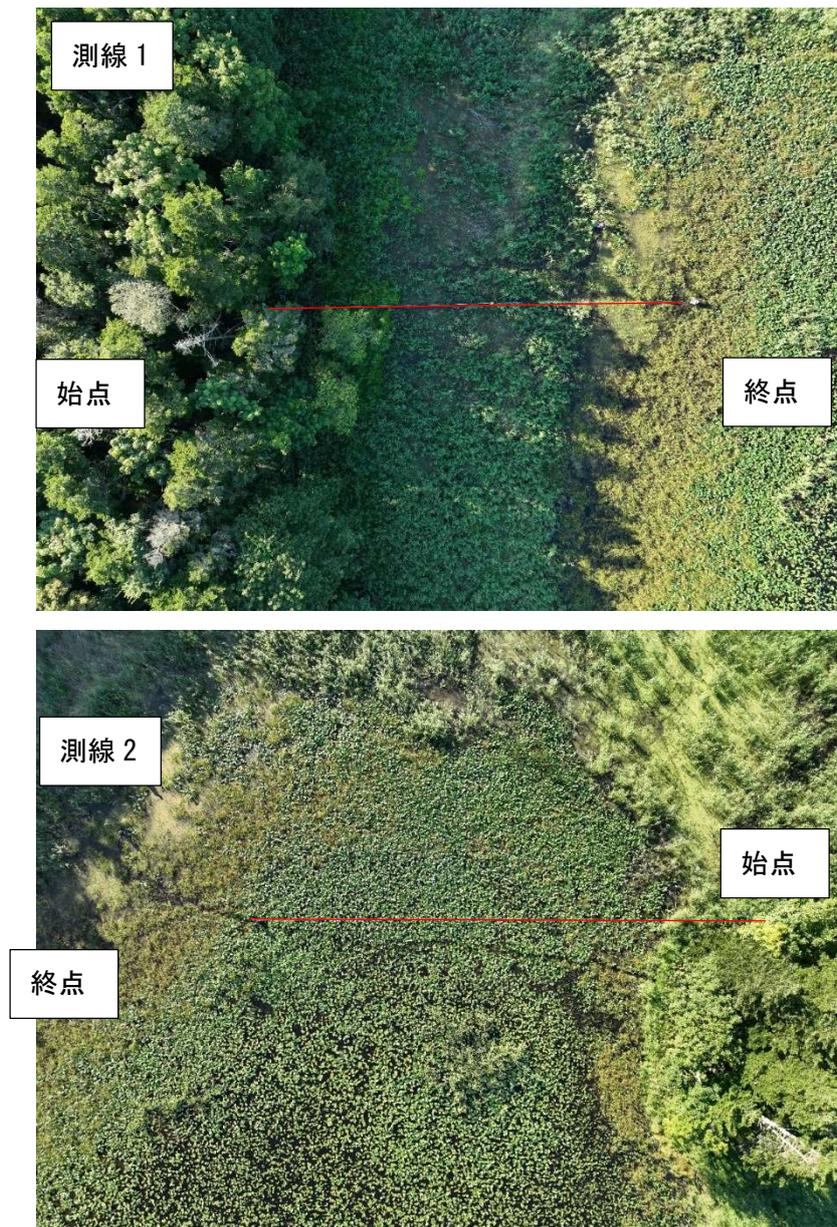
図 5.5-5 #67 高度 50m からの測線の撮影

#67 では測線 1 の 10-12m から開放水面およびコウホネ等の水生植物がみられた。過年度調査では平成 26 年で 20-22m、令和 4 年では 30-32m で水面が確認されていたが、今年度は 10-12m で水面が確認されたため、今年度は、過年度より水際部が岸に近かった。測線 2 でも過年度には 10-12m では確認されなかったコウホネが 10-12m 付近に写っているなど、水際部が広がっている傾向が見られた。

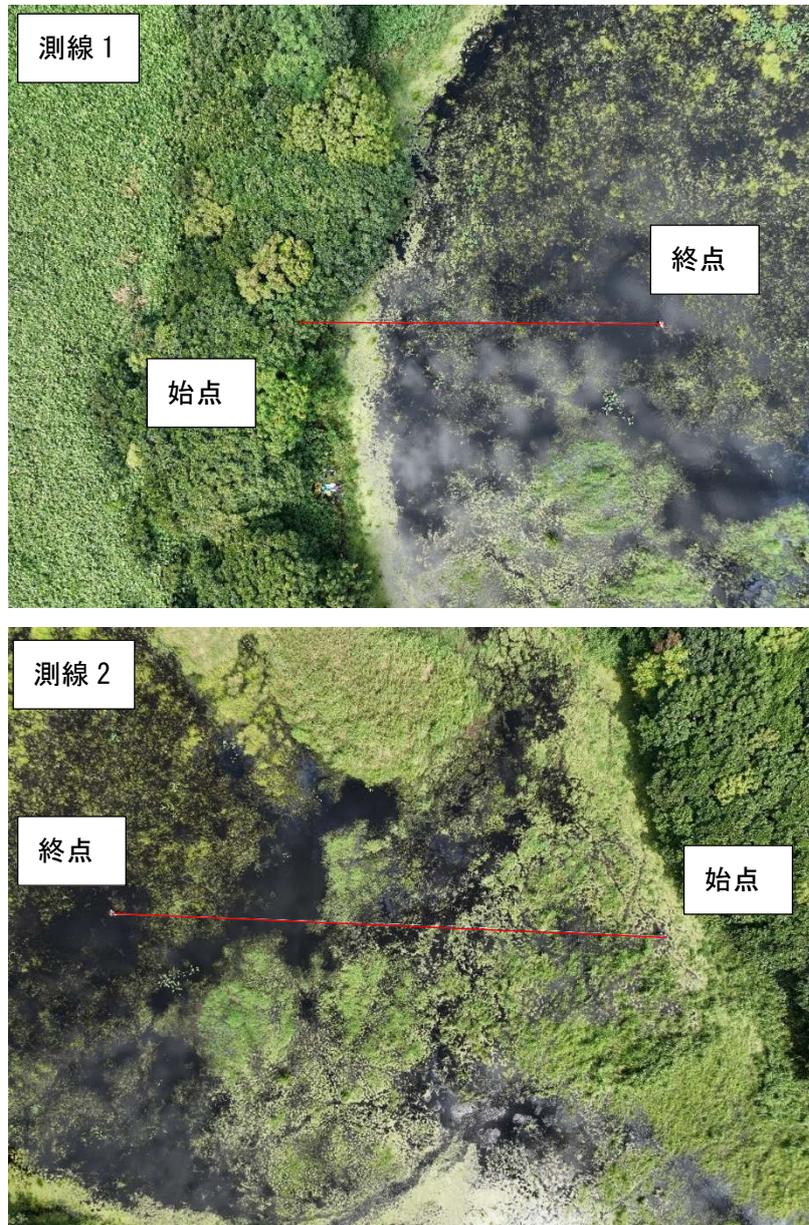
図 5.5-7 #112 高度 50mからの測線の撮影

#112 も水位が高く、令和4年の調査では20-22mでも植被率は70%確認されていたが、今年度はより湖岸に近い箇所でも広く開放水面がみられ、湖岸近くでも浮葉植物がみられた。測線2でも過年度に水面がみられたのは20-22mからであったが、今年度は0-2mの時点で水面が確認された。

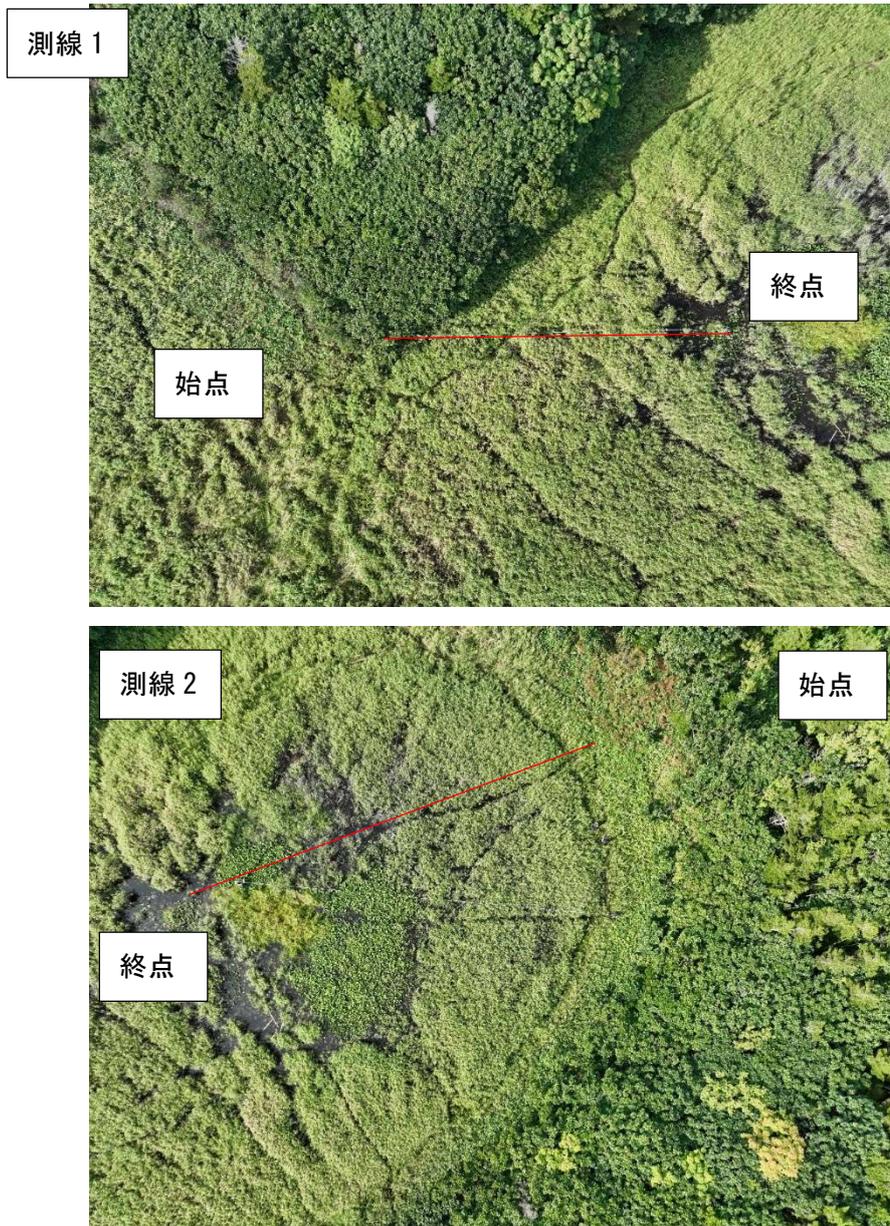
図 5.5-9 #119 高度 50mからの測線の撮影

#119では、湖沼の中心部はコウホネ等が生育し、湖岸近くはヨシが生育するなど、植生が過年度の状況から大きな変化は見られずなかった。しかし水面がみられるのは令和4年度には始点から20m程度の位置だったのに対し、今年度は5m程度の位置から水面がみられたが、ヨシの繁茂により空中写真からの判別はできなかった。なお、2測線撮影の際、テープを張る方位を誤ったため、高度10mでの撮影ができなかったため、高度50mの撮影画像から方形区画像を抽出した。

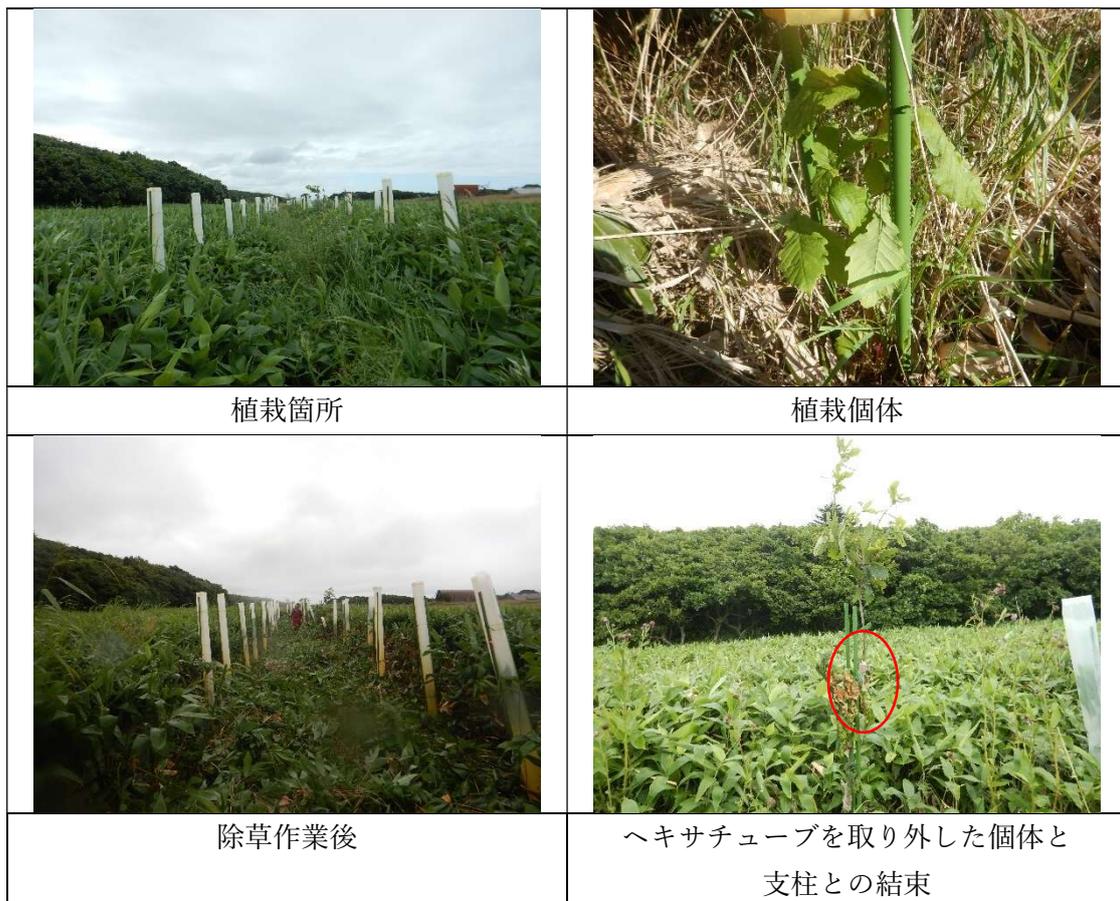
写真 5. 7-1 現地状況

令和6年9月24日に成長量調査を実施した。ヘキサチューブを一時的に取り外したのち、枯損状況を確認し、樹高および地際直径を計測した。なお、地際直径の計測にはノギスを用いた。また、調査時に概ね樹高140cm以上あり、ヘキサチューブよりも大きくなっていった4個体はヘキサチューブを撤去し、倒伏防止のため支柱にソフトタイ等を用いて結束した。なお、植栽箇所ではササが繁茂しており、ミズナラが被圧されることを防止するため8月に除草作業を実施した。

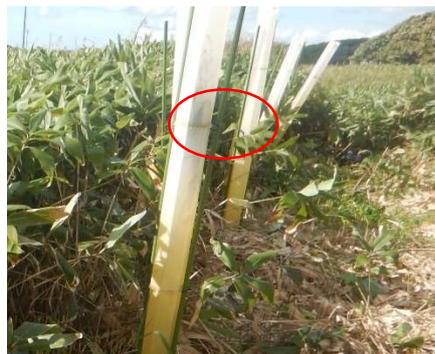
写真 5.7-2 ヘキサチューブ内に侵入したササ類の影
