稚咲内砂丘林自然再生事業委託事業

報 告 書

林野庁 北海道森林管理局

平成 31 年 3 月

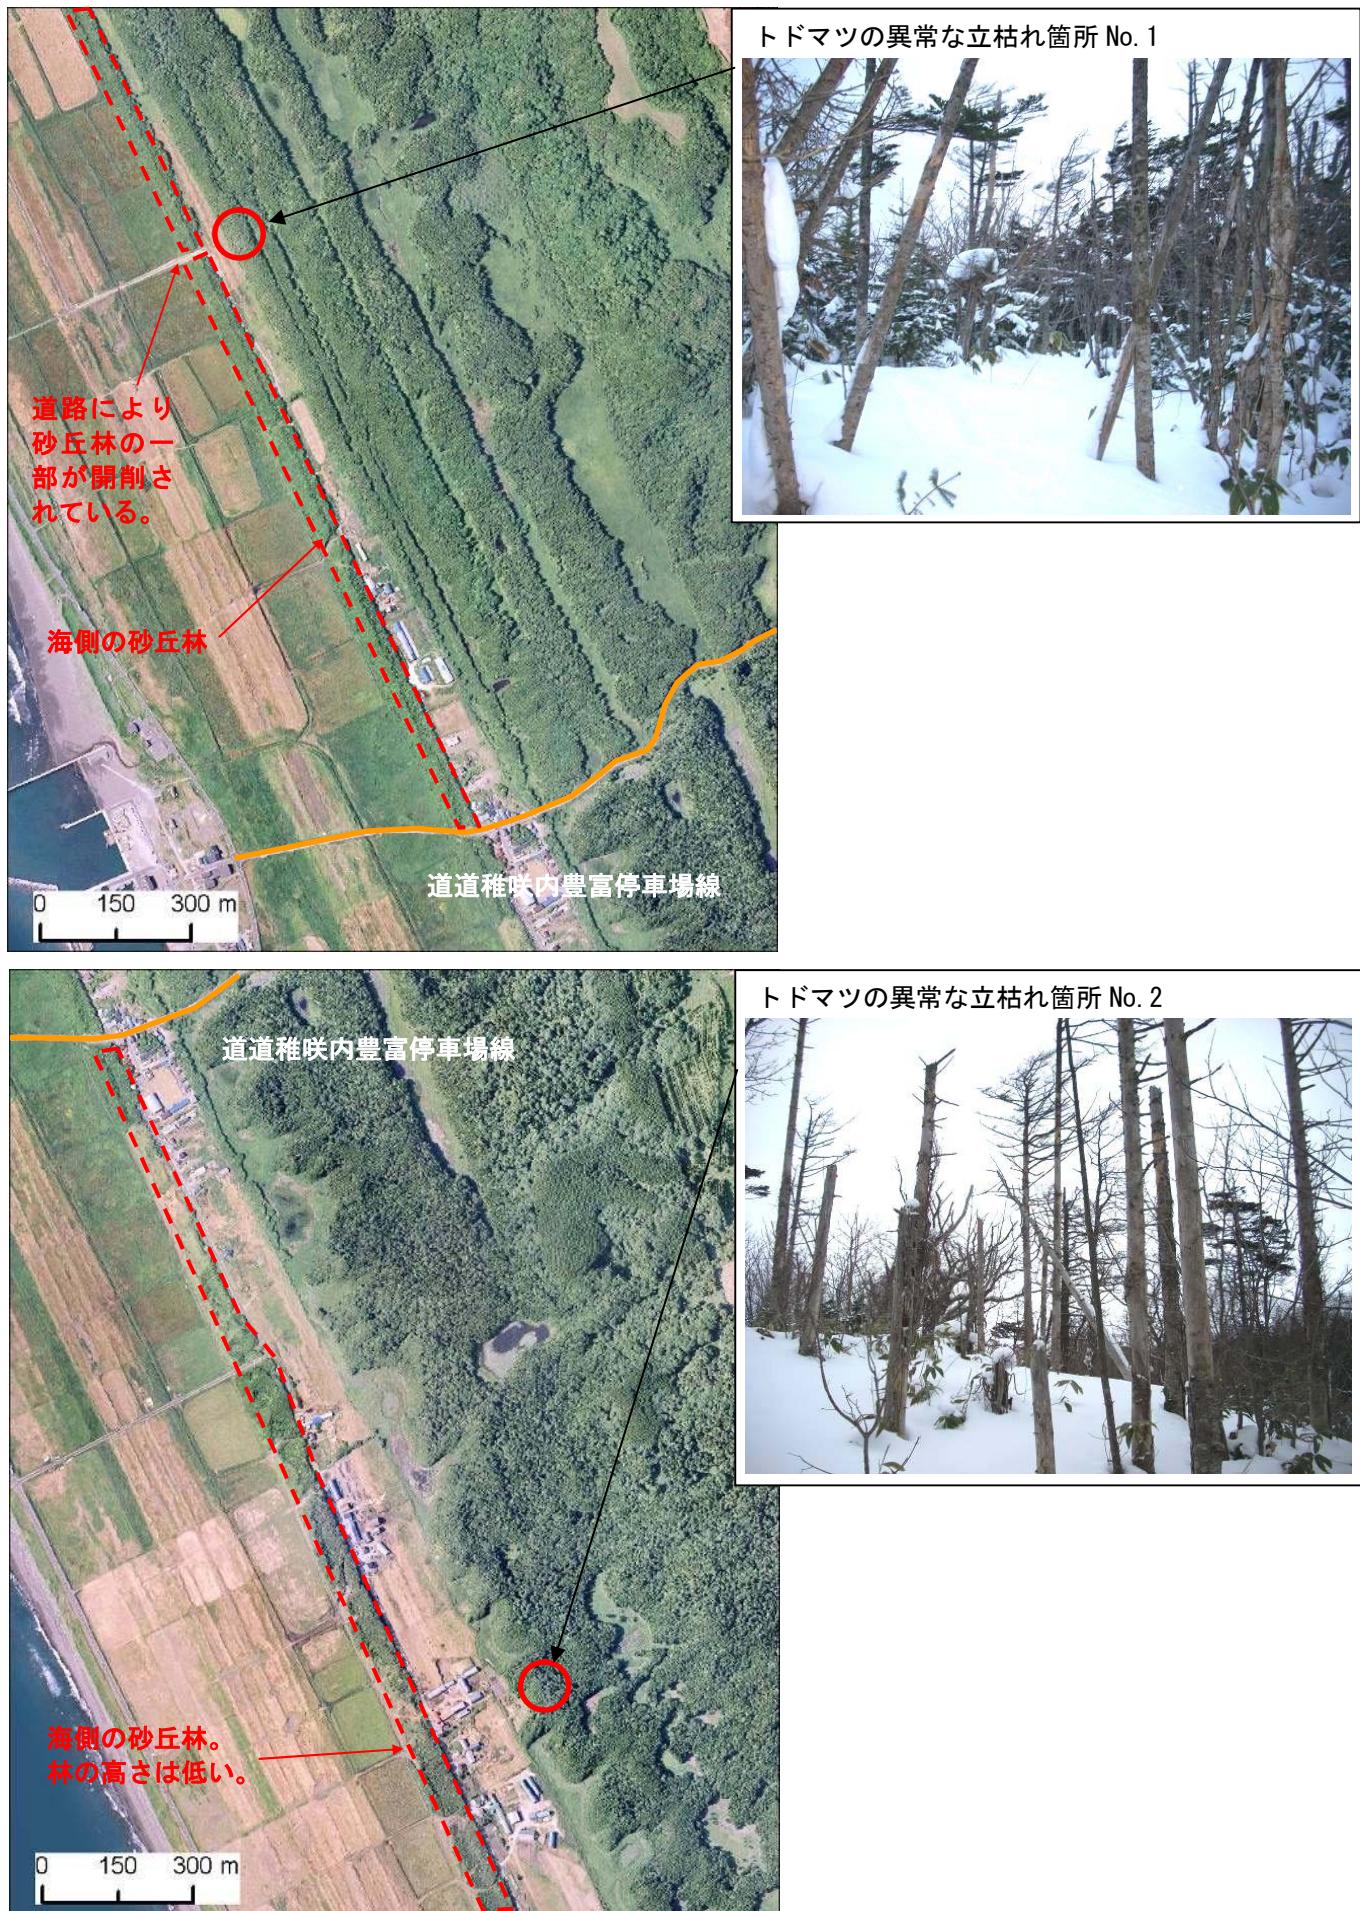
図 3.3-2 トドマツの異常な立枯れ箇所

しかしながら、対象区域内の砂丘林の一部には、上層木のトドマツの立枯れが多数発生して林冠が疎開し、林床にトドマツの稚樹がほとんどみられず、ササ類等に覆われている箇所（以下、「トドマツの異常な立枯れ箇所」という。）がみられる（図3.3-2）。

このような場所は、海側の砂丘林の一部が開削されたり、林の高さが低かったりし、海風が直接あたる箇所であった。また、高橋（2001）は海側の砂丘に開口部ができたことにより、海風の影響が背後の砂丘トドマツ林まで到達するようになり、その累積的影響がトドマツの枯死を助長し、稚咲内トドマツ海岸林の枯死・更新パターンを変えた可能性を指摘している。

これらのことから、トドマツの異常な立枯れの要因は、海側の砂丘林の消失や高さが低いことに伴う海風の影響によるものと考えられた。

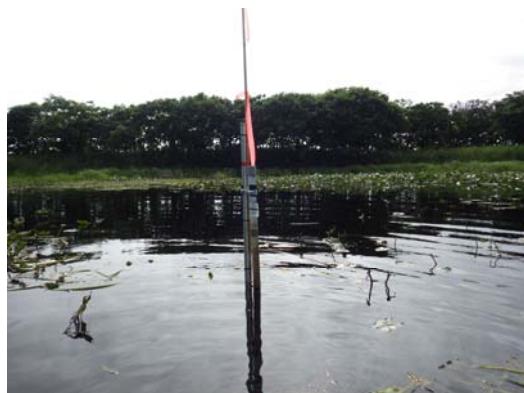
湖沼 #112

各湖沼の水位観測結果は図 5.2-1 に示す。融雪期の水位上昇は例年に比べて大きかった。それに伴い夏期の水位も高かく、堆雪柵周辺にも水溜まりができていた。秋期には水位が下がり、例年と同様の水位となっていた。

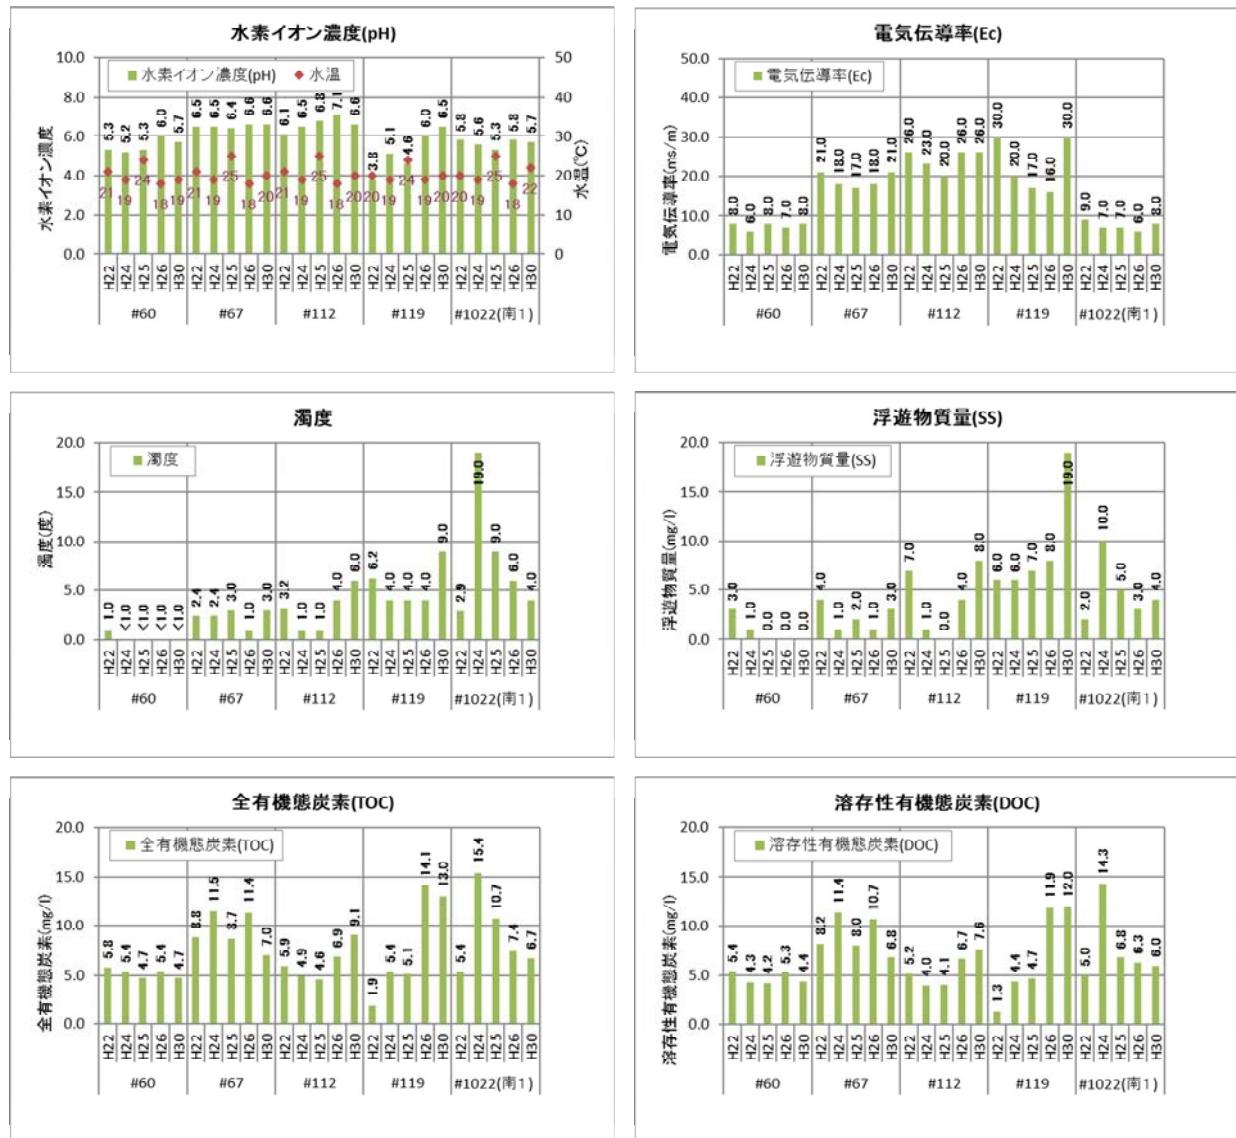
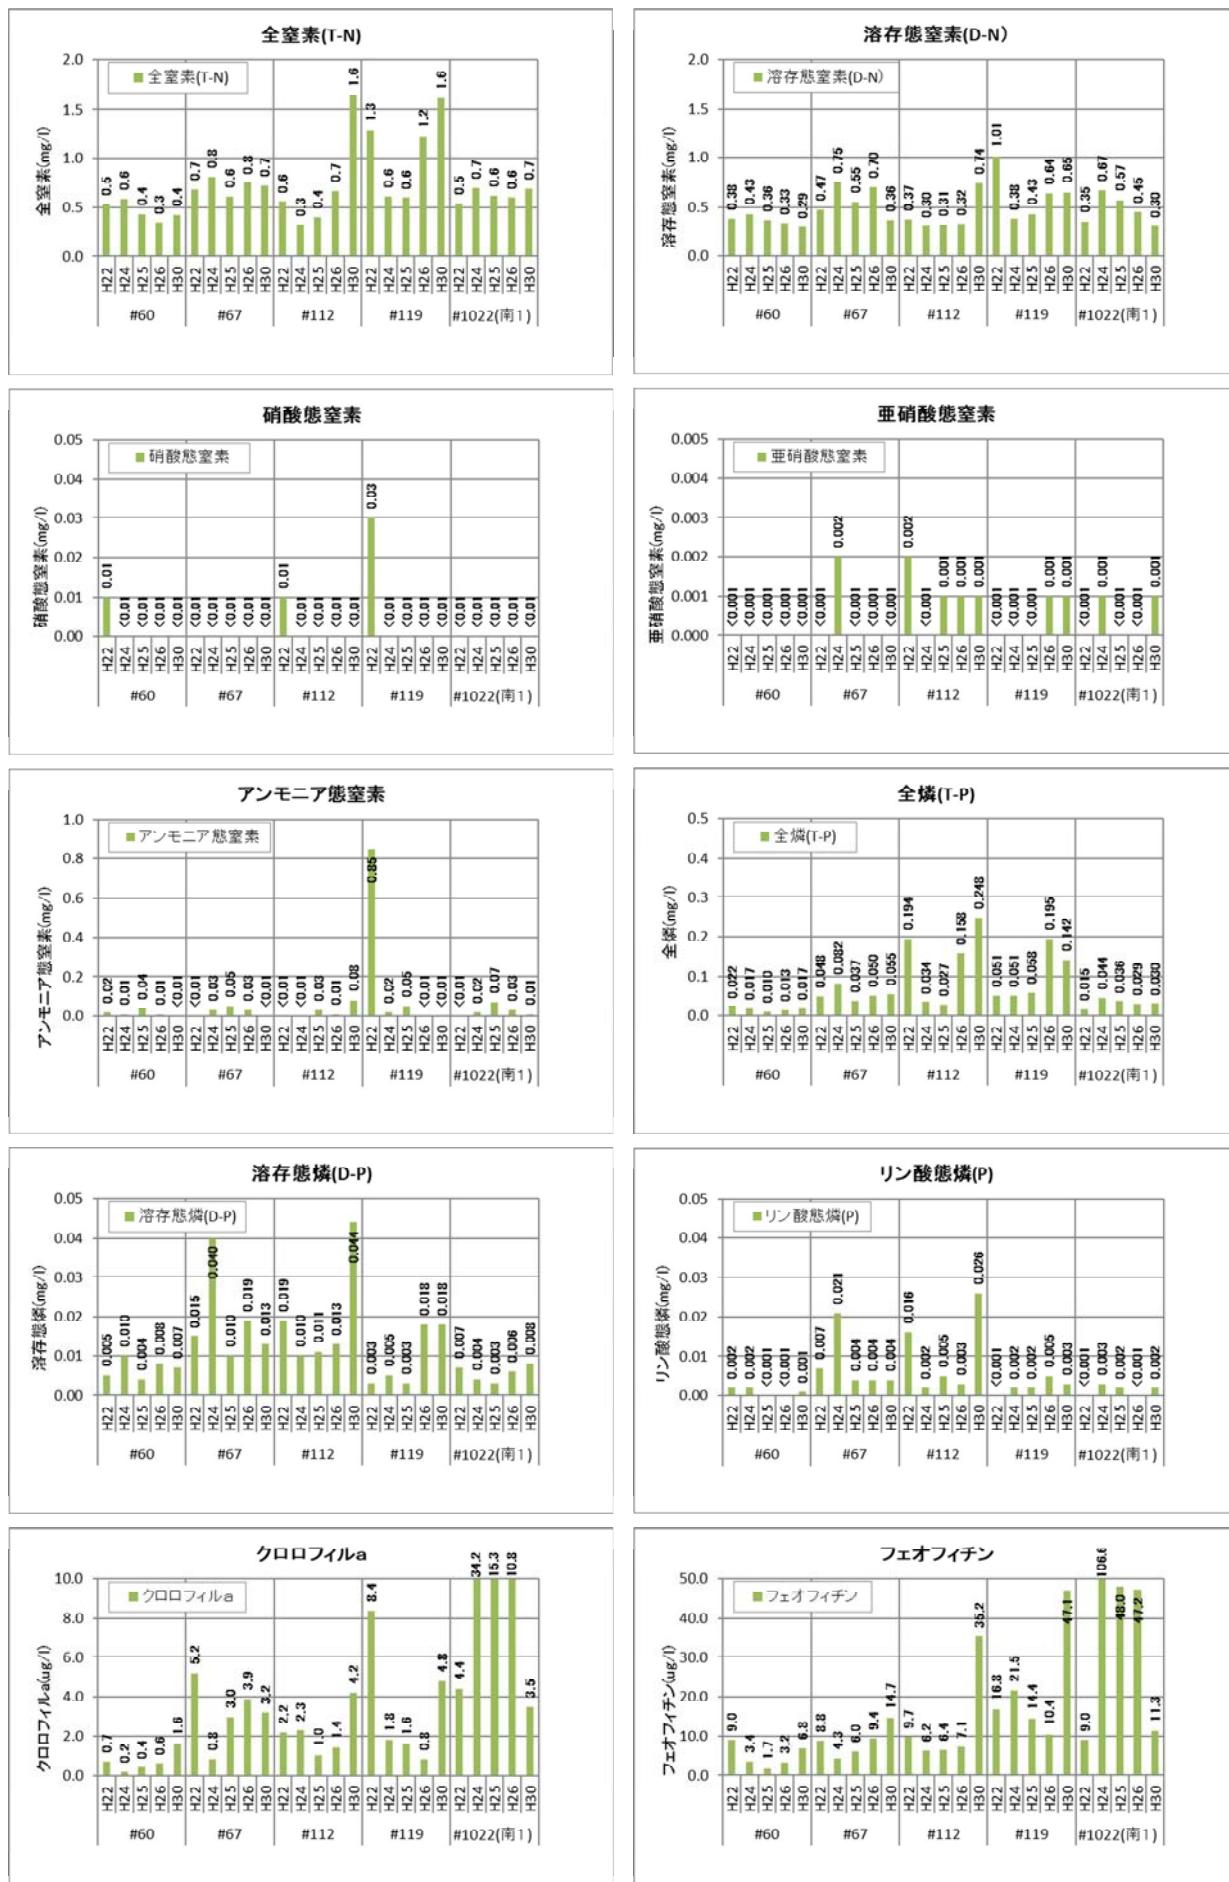
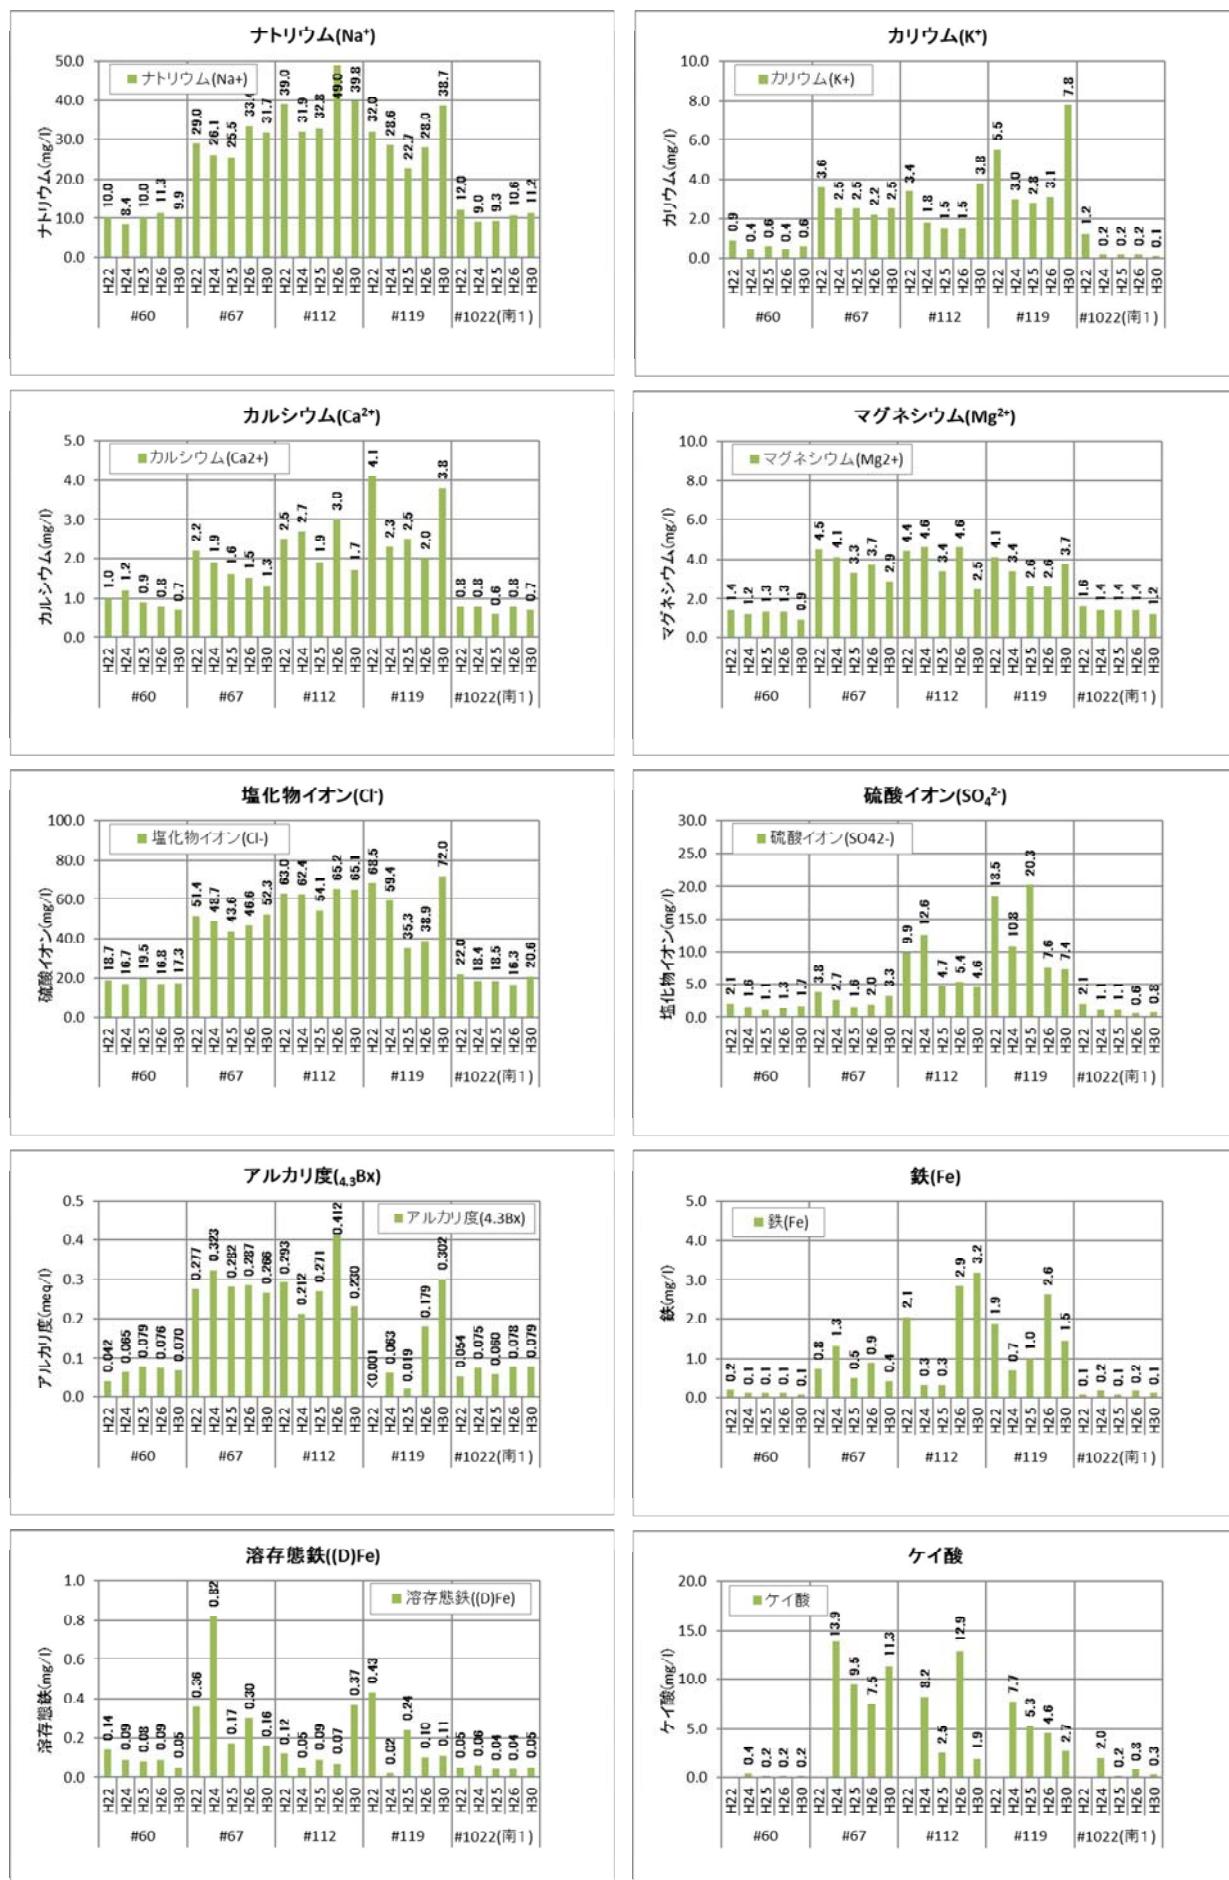
図 5.3-2(1) 水質分析結果

湖沼#112 では、全窒素、全りん、溶存態りん、リン酸態りん、クロロフィル a などがやや高い値を示した。湖沼#119 では、電気伝導度、浮遊物質量、全窒素、クロロフィル a などが高かった。どちらの湖沼も大きな影響は無いと考えられるが、富栄養化の指標となる窒素、リンがやや高かった。

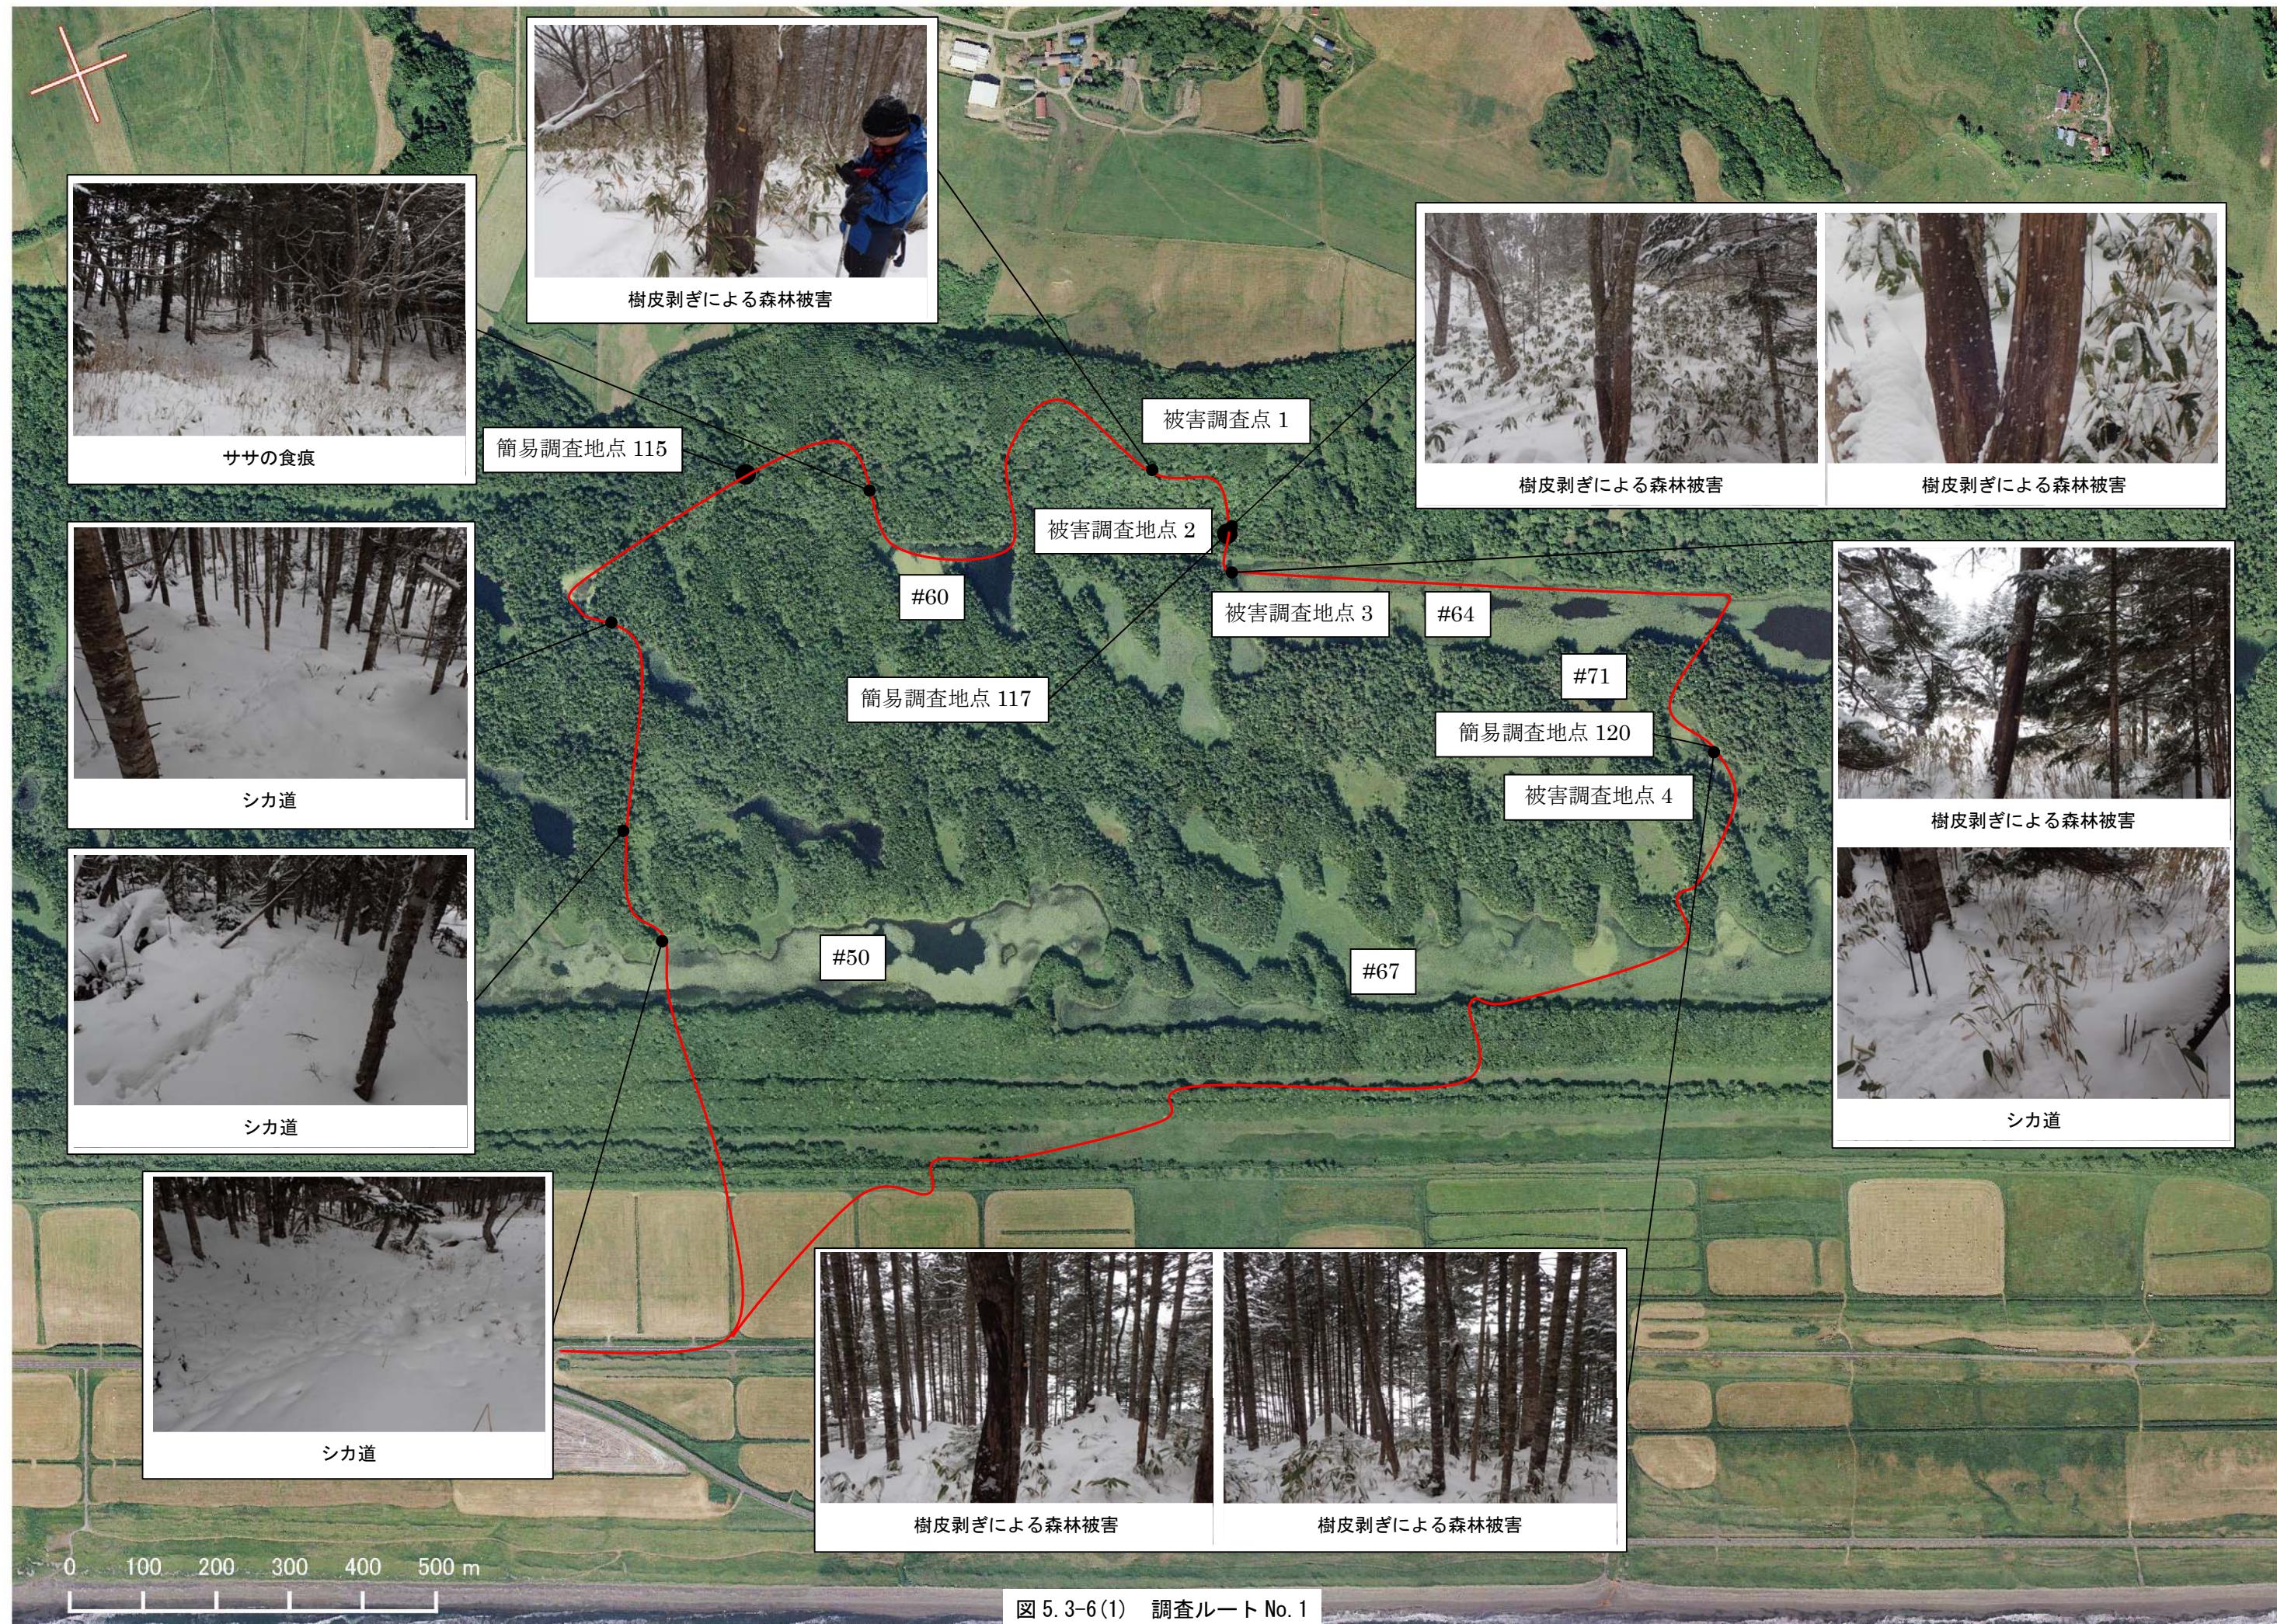
図 5.3-6(1) 調査ルート No. 1

調査ルート No. 1 は図 5.3-6(1)に示すとおり、稚咲内北部に位置し、湖沼#50、#60、#64、#67、#71 を回るコースである。エゾシカの足跡はルート全体に見られたが、凍結した湖沼上や第 I 砂丘列に近い箇所に集中していた。樹皮剥ぎは湖沼#64 及び#71 付近で見られ、主にナナカマドとシウリザクラが被害を受けていた。

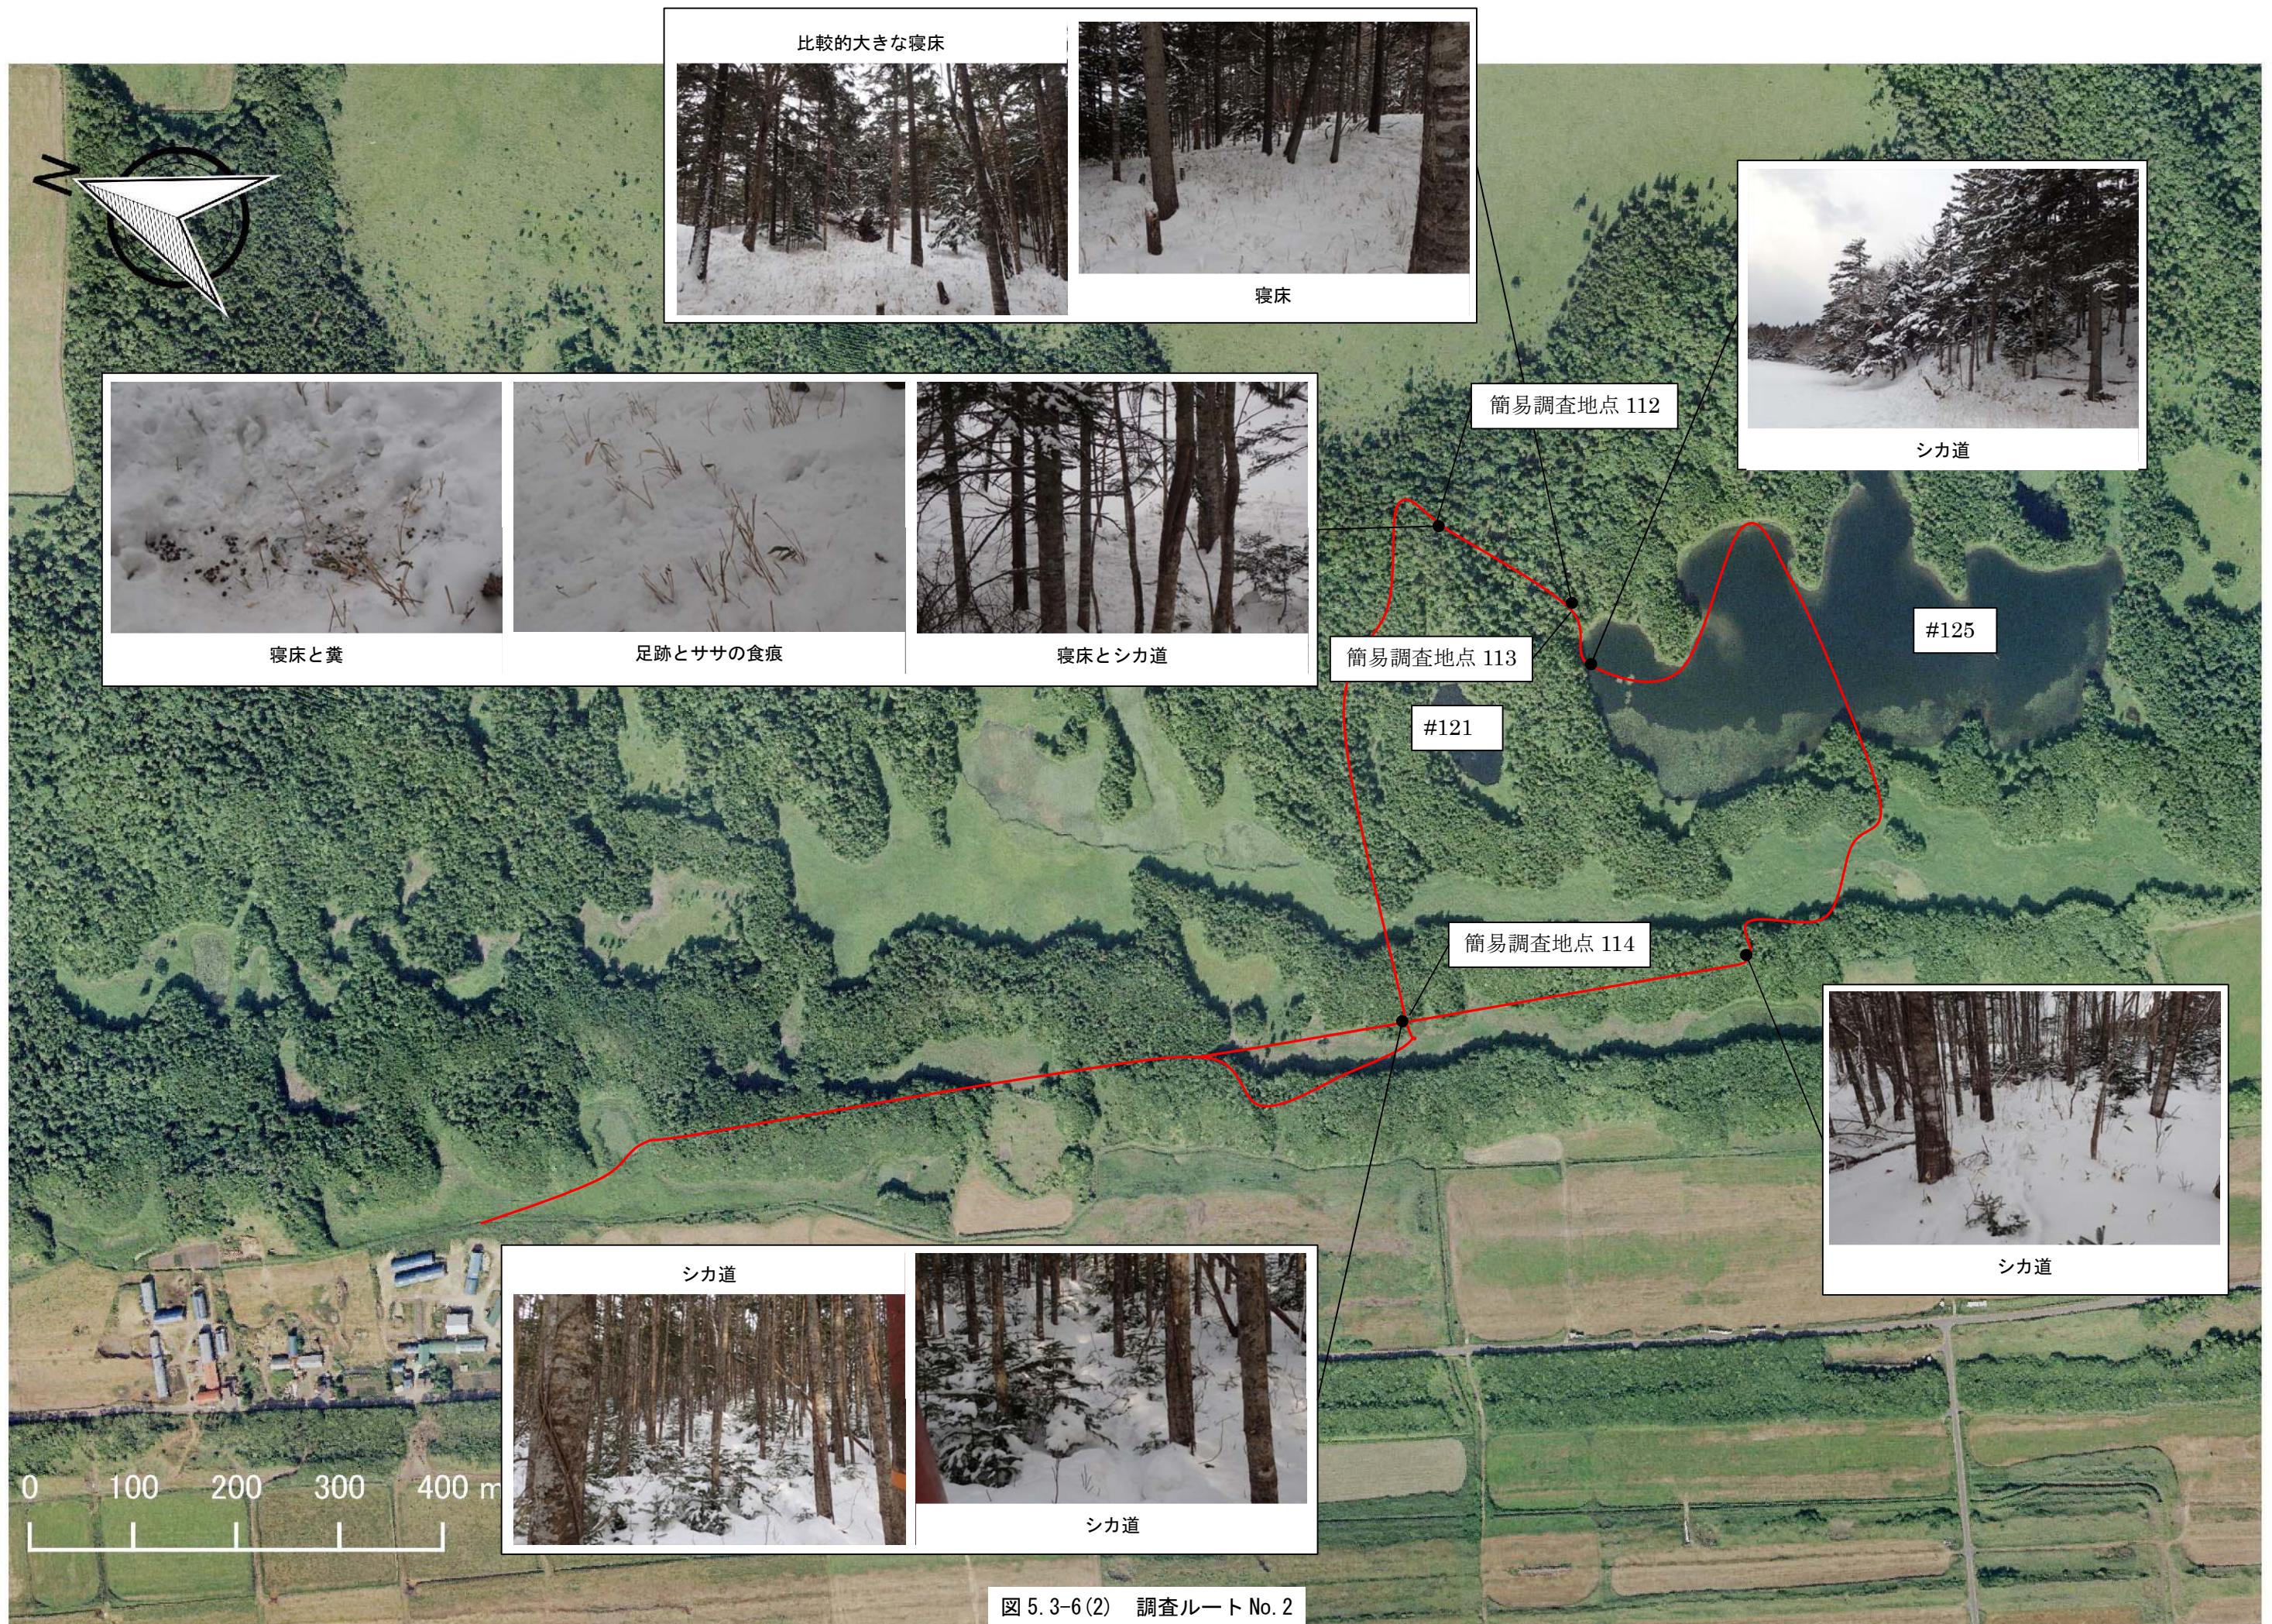
調査ルート No. 2 は図 5.3-6(2)に示すとおり、稚咲内南部に位置し、湖沼#121 と#125 を回るコースである。夏季には砂丘林内部から日本海側の草地に向け東西にシカ道があるのを確認している。全体にシカ道は見られたが、調査ルート No. 1 よりは少なかった。また、樹皮剥ぎは見られなかったが、比較的大きなねぐらが確認された。

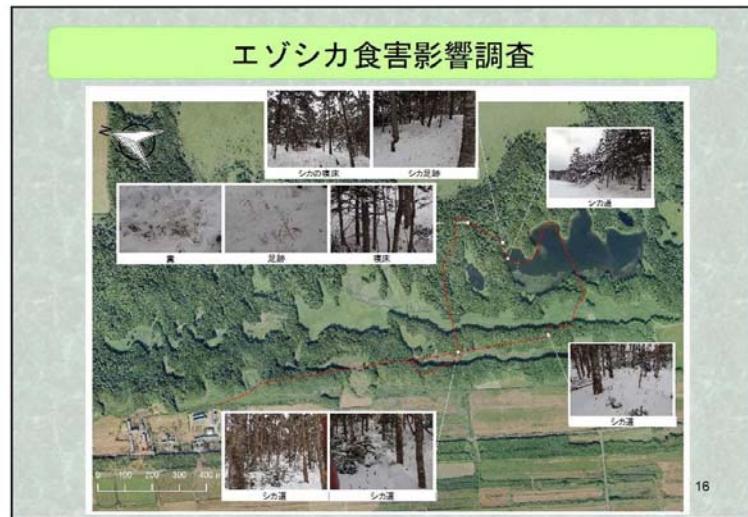
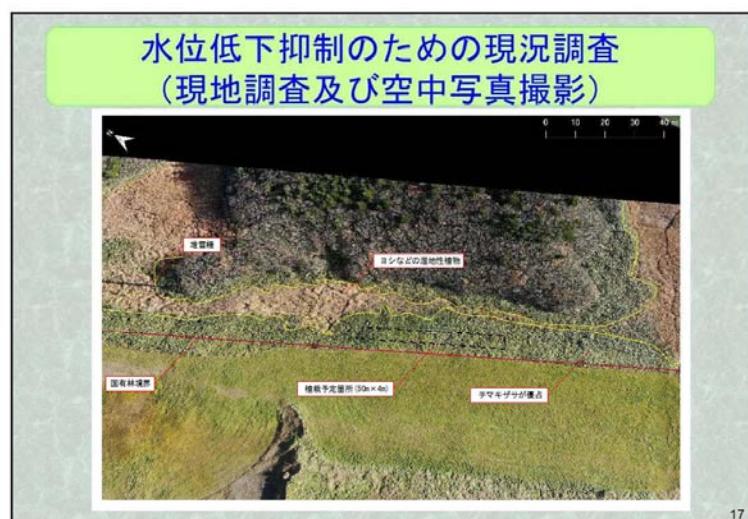
今年度のまとめ		
取組項目	結果概要	課題
水位低下の抑制	堆雪樋の点検 ・全体的にワイヤの緩み、支柱の腐朽がみられた。しかし、樋の前後には堆雪状況が確認された。 ・#119のH20設置堆雪樋は湿原側に傾斜していた。	・#119の堆雪樋は傾斜してきたため、モニタリングが必要。
ミズナラ植栽箇所の選定	ミズナラ植栽箇所の選定 ・現地踏査と空中写真から、#112と#116の間に周辺よりも植栽に適した箇所を確認した。	・融雪期の水位状態を確認する必要がある。 ・50本程度のミズナラを植栽し、3年程度のモニタリングを行う。
