# 平成31年度

# 稚咲内砂丘林自然再生事業委託事業

報告書

林野庁 北海道森林管理局

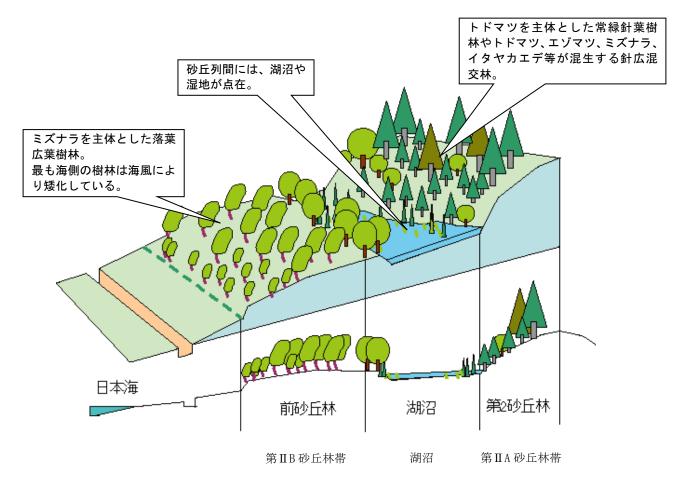
図 3.3-1 砂丘林帯の植生の状況

対象区域内の砂丘林の植生は、最も海側の砂丘列から順番にミズナラを主体とした落 葉広葉樹林、トドマツを主体とした常緑針葉樹林、トドマツ、エゾマツ、ミズナラ、イ タヤカエデ等が混生する針広混交林と変化している(図 3.3-1)。

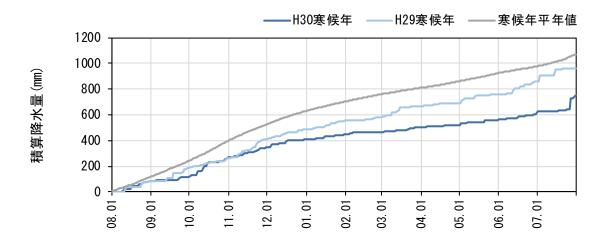
図 5.2-3 アメダス豊富観測所の積算降水量 (寒候年)

各湖沼における水位上昇に影響を及ぼすと考えられる降水量として、アメダス豊富 観測所における積算降水量を比較すると、H29 寒候年 (平成 29 年 8 月~平成 30 年 7 月) は、平年値 (昭和 56 年~平成 22 年の平均) より少なく推移していたものの、H30 寒候年 (平成 30 年 8 月~平成 31 年 7 月) は H29 寒候年よりさらに少なく推移していた (図 5. 2-3)。このため、H30 積雪期の降水量が少なく、融雪期以降の降水量も少なかったことが、各湖沼における融雪期の水位上昇の少なさやその後の水位が低く経過したことに繋がったものと考えられた。

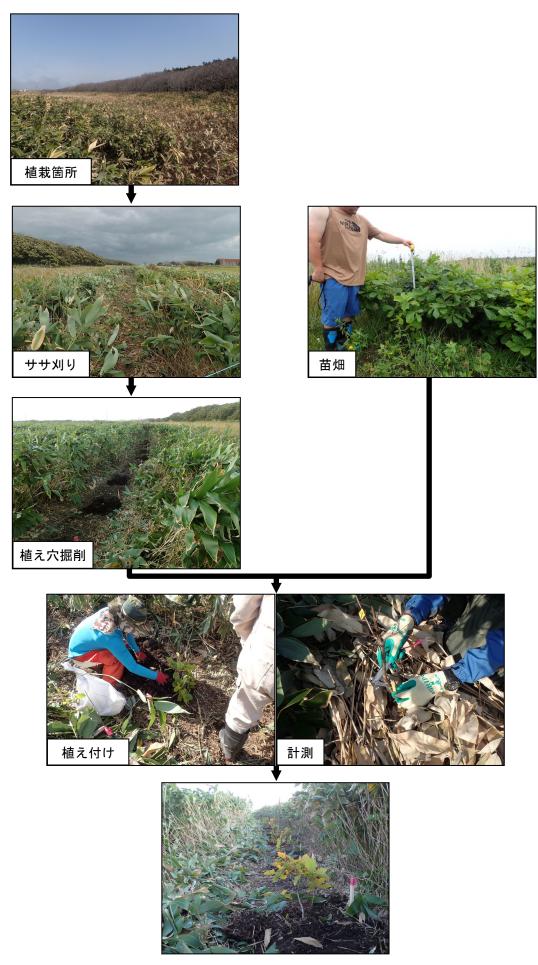
図 5.4-3 植栽状況

ミズナラの植栽は、約  $50m \times 4m$  (2 列植、1.8m 間隔) に 54 本の苗木を植栽した (図 5.4-4)。植栽箇所には稈高 1.5m 程度のチマキザサが繁茂していることから、植栽範囲である  $4m \times 50m$  のうち、1.8m 間隔で 2 列のスジ刈りを行ったうえで、ササの根切りを行い、植え穴を掘削した (図 5.4-2、図 5.4-3)。さらに、乾燥防止のため植栽した苗

木の周辺に刈り取ったササを敷いた。また、苗木上へのササの倒伏を防止するため、 植栽箇所周辺部のチマキザサについて刈り取りを実施した。
