足尾荒廃地における航空レーザ測量を用いた土砂流出調査

関東森林管理局 計画保全部 治山課 田中 裕貴
(元 日光森林管理署) 諸星 智之

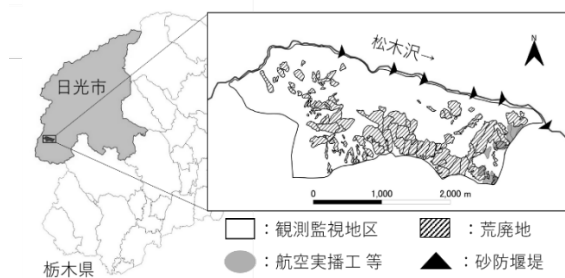
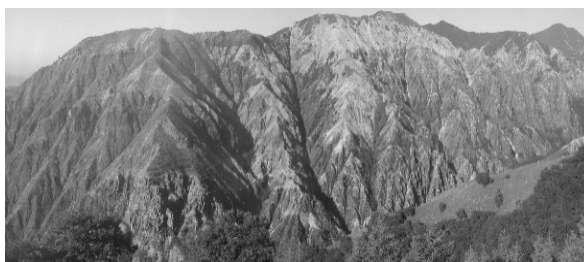
図-2 調査対象地（湖南国有林263林班内） 写真-2 「観測監視地区」の全景（2008年）

「観測監視地区」は、栃木県日光市足尾町の松木沢の右岸に位置します（図-1、写真-2）。面積は491.3haであり、うち約10haは1987年～1992年に航空実播工や植栽工等を施工しています。地区の設定後は治山事業を実施せず、荒廃地の状況を観測・監視しています。足尾雨量観測所の雨量データ（1991-2020年）より、年平均降水量は1,807.6mmであり、令和元年東日本台風（台風第19号）の際には日最大雨量424mmを観測しました。
