# 排水トンネル工事中に確認された破断面について

## ～ 現場から学んだ一考察 ～

東北森林管理局 山形森林管理署最上支署 佐々木 尚  
山田 悠貴

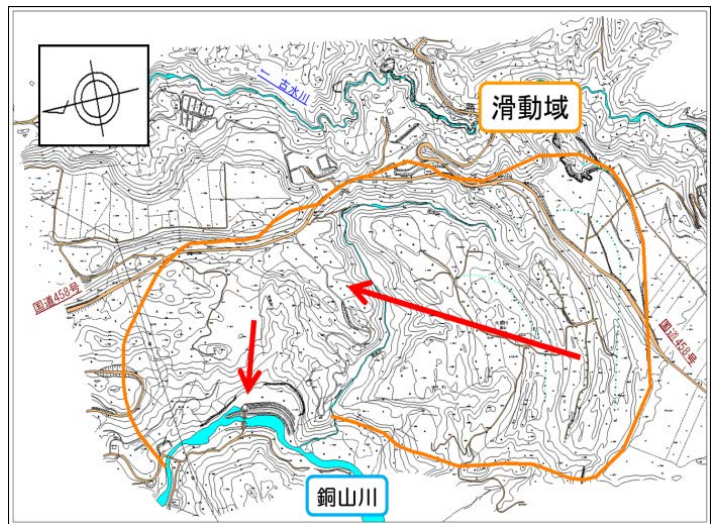
東北森林管理局では、平成4年度より山形県最上郡大蔵村において銅山川地区民有林直轄地すべり防止事業を実施しています。当事業地は、地域一帯に火山堆積物であるシラスが厚く覆い、加えて豪雪地帯という特性からシラス層が地下水帯水層となり地下水位が上昇しやすいため、平成8年の融雪期に約130haにも及ぶ日本最大級の大規模地すべり災害が発生しました。その滑動方向は南西から北東に向かって移動し、国道付近ですべり方向が変わり西の銅山川方向に移動する複雑な地すべりでした（図1）。

図1．大規模地すべり災害 滑動図

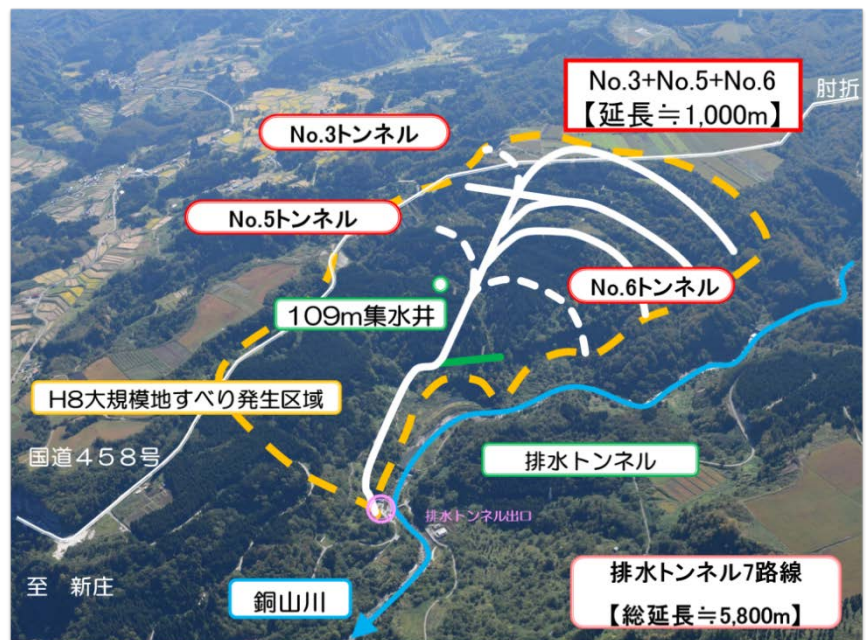
大規模地すべり災害を受けて、当事業では排水トンネル、集水井及び落とし込みボーリングを組み合わせた立体排水工を実施しています。排水トンネルは全7路線【実線・点線】（総延長：約5.8km）あり、現在は平成26年度より第7期工事として3路線【点線：No.3, 5, 6路線】（延長：約1km）の排水トンネル工事を実施しています（図2）。

図2．排水トンネル計画図
