# 東日本大震災における海岸防災林の復旧状況 ～保全区域モニタリング調査の実施経過～

関東森林管理局 磐城森林管理署 長野 祐介  
国土防災技術株式会社 技術本部 第一技術開発センター 小山 浩之

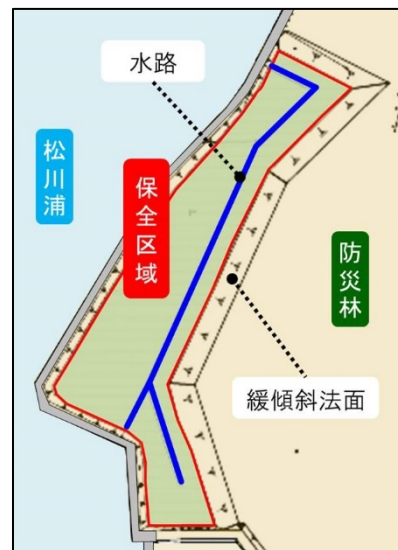
(図-3) 北側保全区域の平面

そこで、保全区域内の環境を維持し、汽水域から陸地への連続性を保つため、①護岸工に透水性を持たせ保全区域内に汽水を流入、②防災林区域との境は移行帯として盛土法面を緩傾斜化することとなりました（図-3、4）。①については、護岸工を通じて松川浦と接続する水路を新設することで、満潮時には水路から水があふれ、保全区域内に汽水が浸透します（写真-2）。②については、盛土法面を緩傾斜にすることで、保全区域と防災林区域との間を広くとることになり、緩衝帯として機能することを期待しました（写真-3）。

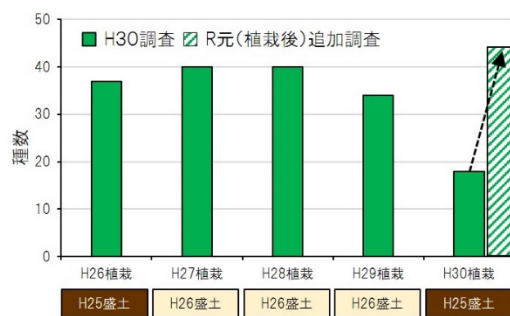
（図－6） 植栽地における侵入植物種数

平成 30 年度調査時における植栽年度ごとの確認植物種数は、各植栽区域で 30 から 40 種ほどが確認されましたが、調査時点で未植栽地（裸地）である平成 30 年度植栽予定箇所では他箇所と比べ、少ない確認種数となりました（図－6）。この箇所は 5 箇所の中でも早くに盛土の施工を行っていますが、侵入植生は多くありません。また、この箇所について、植栽工が完了した令和元年度に改めて生育植物種数を調査したところ、40 種を超える種数が確認されました。これらことから、植生は静砂垣工等を含む植栽工実施後に多く侵入していることが分かります。

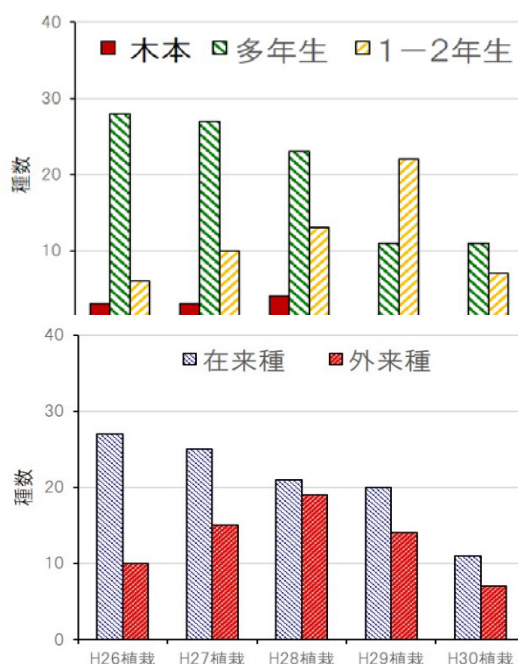
（図－7） 侵入植物種の内訳

侵入植物種を木本、多年生草本、1－2 年生草本に分けると、植栽直後の箇所で 1－2 年生草本が増加していますが、それ以前の植栽地では、植栽から時間が経過した箇所ほど減少し、代わりに多年生草本が多くなっています（図－7 上）。これは植生の一次遷移で一般的に見られる傾向であり、盛土上でも植生遷移が進行していると考えられます。

在来種と国外外来種に分けると、植栽から時間が経過した箇所ほど在来種が増加しています（図－7 下）。防災林造成にあたっては、植栽後に外来植物が繁茂してしまうのではないかと懸念がありましたが、現在のところそのような兆候はほとんど見られませんでした。

（上：生活史別、下：在来・外来別）
