東日本大震災における海岸防災林の復旧状況 ～クロマツ植栽木の生育状況～

関東森林管理局 磐城森林管理署 原町治山事業所 長野祐介
治山グループ 武藤暢光

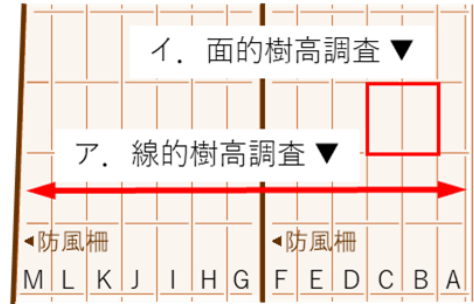
図-3. 調査ライン、区画の設定

防風柵や静砂垣の配置と樹高成長のばらつきの分布との関係を見るために、平成26年度植栽区画から、東西方向のラインを3本とり、樹高調査を行いました(図-3)。結果は静砂垣の区画ごとに箱ひげ図にまとめ、グラフの左右は図面の東西と、アルファベットは静砂垣の区画と対応し、茶色い線は防風柵の位置を示しています(図-4)。当初、風の影響が弱まる防風柵沿いでは成長が良く、防風柵から離れるほど樹高が低くなると想定していましたが、特にそのような傾向は見られませんでした。防風柵沿いよりも明らかに成長の良い区画もあり、ばらつきの原因には、防風柵や静砂垣の配置よりも強く働く何らかの要因があるものと考えられました。

より詳しくばらつきの分布をみるために面的な樹高分布を調査しました。平成26年度植栽区画から、静砂垣2区画、400本の樹高を計測しました(図-3、5)。平均樹高付近を白として、樹高分布の色分けした模式図で示します(図-5左)。高い箇所と低い箇所である程度まとまっていますが、特に規則性はなく、狭い範囲でも樹高のばらつきがモザイク状に分布していることがわかります。また、空中写真と比べてみると樹高が低い箇所では樹冠の疎密度が低く、樹勢の違いもわかり、空中写真からも樹高成長をある程度判別できることが確かめられました(図-5右)。
