令和6年度里山再生事業

報 告 書

令和7年3月

林野庁

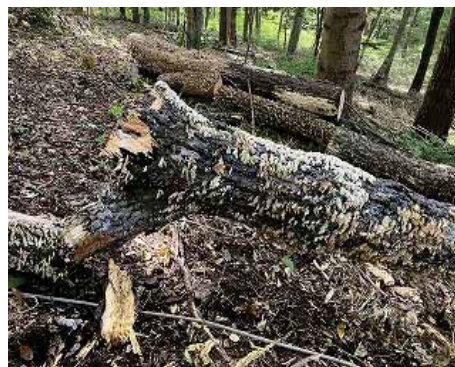
写真 4.5 がんばる小径整備状況

腐朽した木に発生した子実体

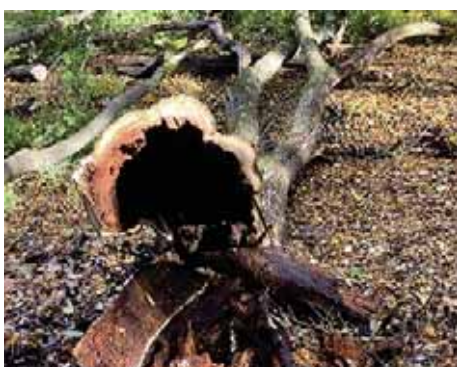
写真 4.6 石畳の径 整備状況

整備箇所は、遊歩道両側 40m（左右各 20m）の範囲であり、ナラ枯れにより腐朽した枯損木や倒木を伐採・除去するとともに、ササ類や灌木類を刈払いすることで森林内の見通しを向上させた。

腐朽した木の状態

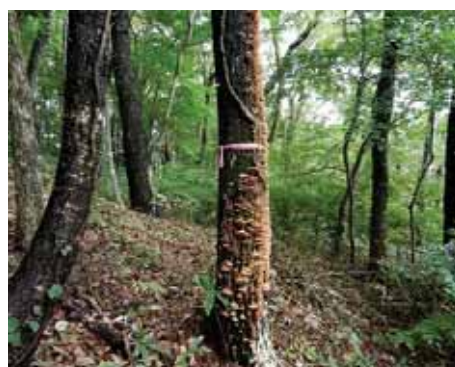
腐朽した木に発生した子実体
