## 第2章 森林整備計画の策定

## 2.3 日隠山地区の森林整備計画

写真 2.4 望洋台コース 森林状況

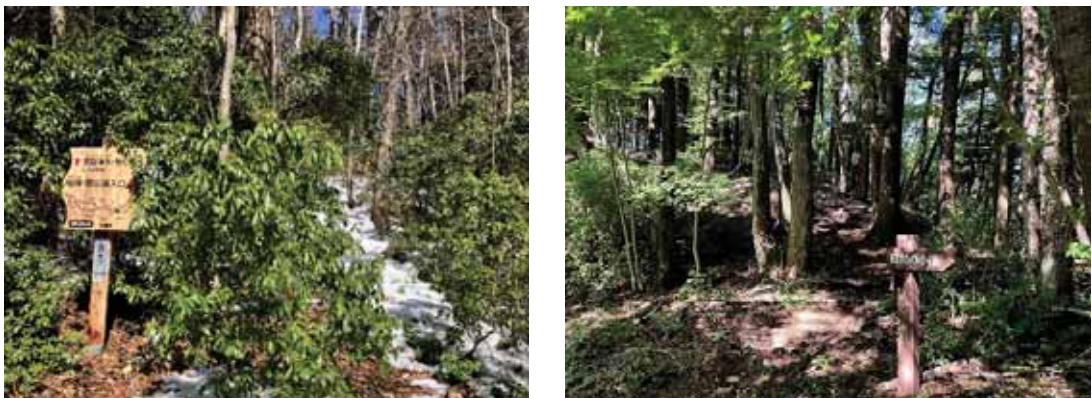
写真 2.1 日隠山地区 状況写真

(左:遊歩道入口付近の様子／右:林内の現況)

震災前は、町内外から多くの人々が訪れ、太平洋を望む自然豊かな環境の中で、登山や野外活動を気軽に楽しめる場として親しまれていた。しかし、震災以降、森林の管理が十分に行われておらず、枯損木や倒木が多く見受けられ、森林の健全性や安全性が懸念されている。また、景観や風致も損なわれており、日隠山の魅力が失われつつある状況である。このような課題を解決するため、「森林の公益的機能の保全」や「森林の保健休養機能の維持・向上」を目的とした森林整備が求められている。

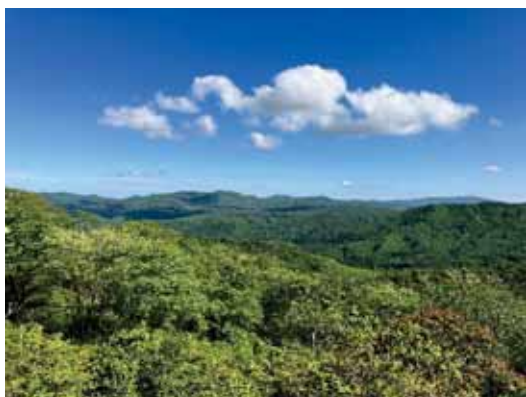
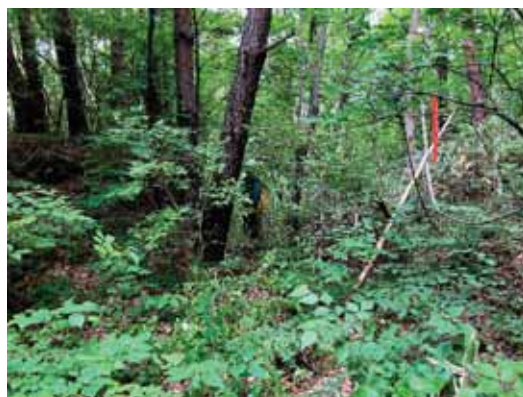
写真 2.2 大火山地区 状況写真  
(左:つつじの森からの遠景／右:林内の現況)

事業対象地は「つつじの森」と隣接する落葉広葉樹林であるが、現在は管理が十分に行き届いておらず、樹木が過密な状態になっている。その結果、景観や風致が損なわれ、大火山の魅力が失われつつある状況である。このような課題を解決するため、「森林の公益的機能の保全」や「森林の保健休養機能の維持・向上」を目的とした森林整備が求められている。

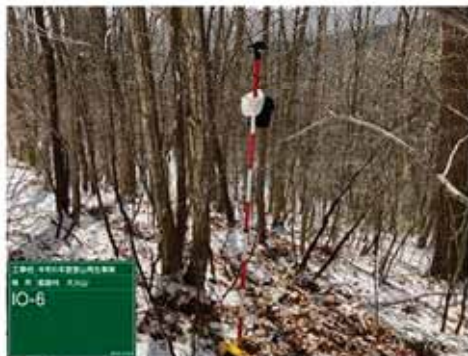
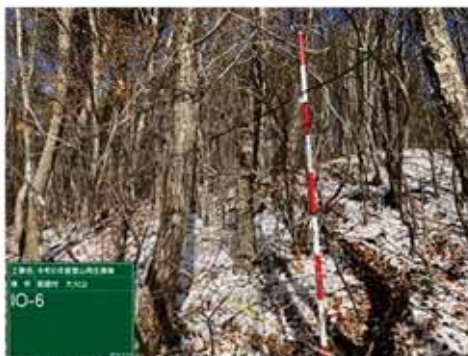
| No. | 6 | 林班 | 74 | 小班 | 186 | 地番 | 1番2 |

| 天然林 | | 25 | | その他広葉樹 | | 2,500 | |

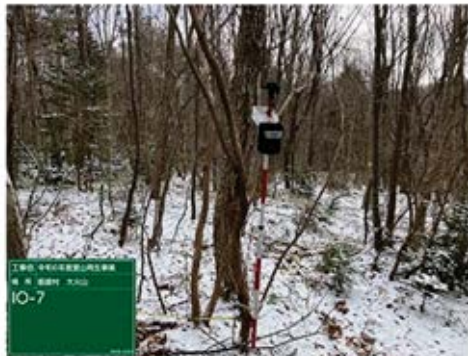
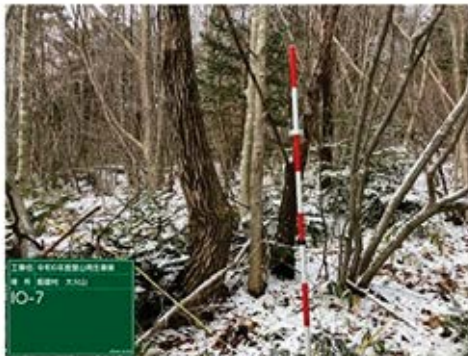
| 天然林 | | 25 | | その他広葉樹 | | 2,500 | |
| 備考 | <ul style="list-style-type: none"><li>・地形は南向きの緩やかな傾斜地で、表面侵食は確認されない。</li><li>・多くの萌芽木により過密な状態で、下層植生は乏しい。</li><li>・空間線量率の測定は降雪時を避け、別日に実施した。</li></ul> | | | | | | |

| 概況調査箇所 | 施業種 | 年度計画面積 (ha) | |
|---|---|---|---|
| 森林概況調査票 No.7～No.9 | 更新伐 | － | 5.3 |

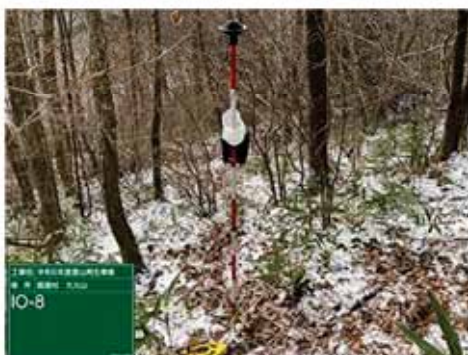
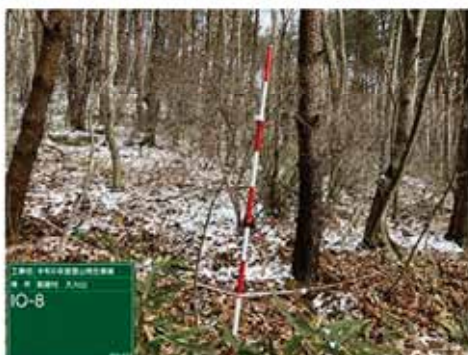
| 天然林 | | 25 | | その他広葉樹 | | 3,000 | |

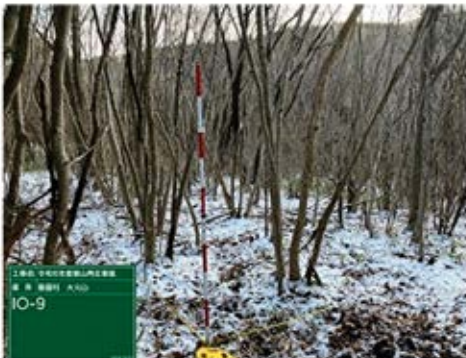
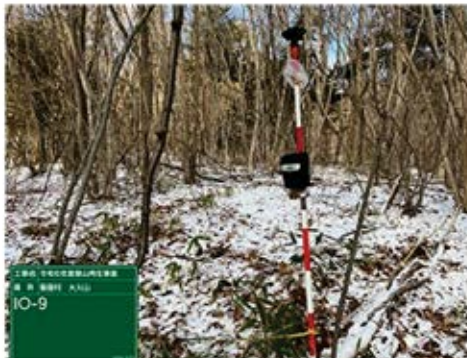
| 天然林 | | 25 | | その他広葉樹 | | 3,000 | |

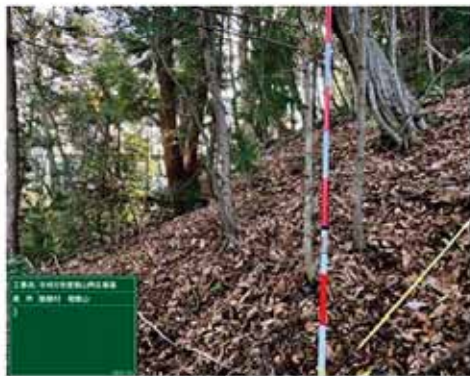
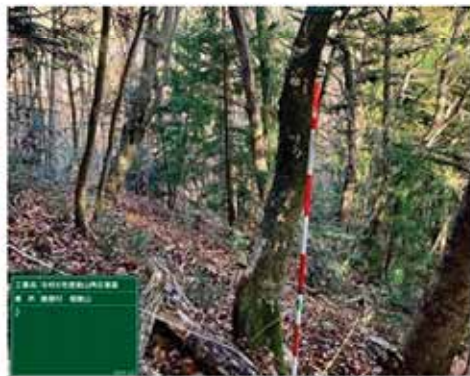
| 天然林 | | 71 | | その他広葉樹 | | 1,400 | |

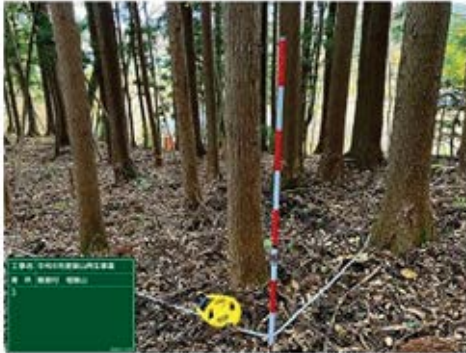
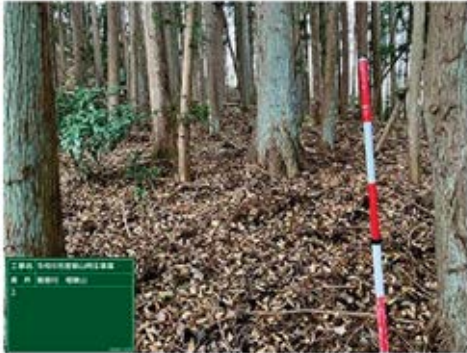
| No. | 3-① | 林班 | 69 | 小班 | 157 | 地番 | 3 |

| 人工林 | | 47 | | スギ | | 2,200 | |
| 備考 | | ・地形は東向きの緩やかな傾斜地で、表面侵食は確認されない。<br>・優占種はスギ人工林で、下層植生は乏しい。 | | | | | |

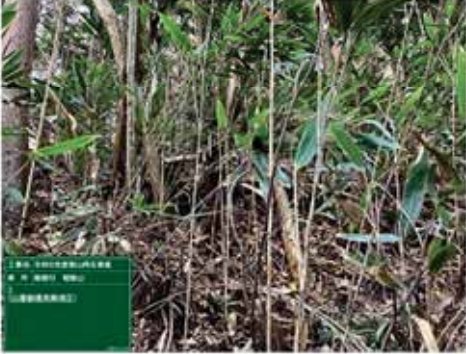
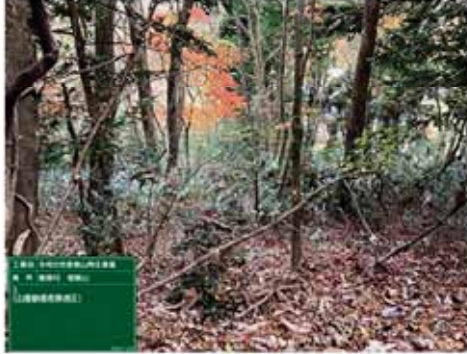
| 天然林 | | 60 | | その他広葉樹 | | - | |

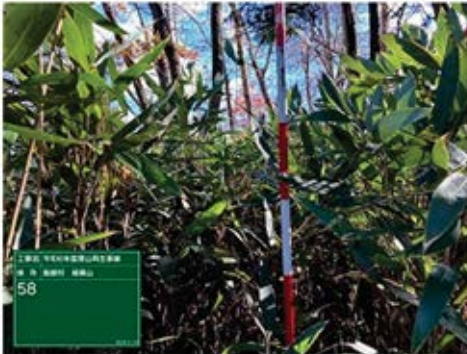
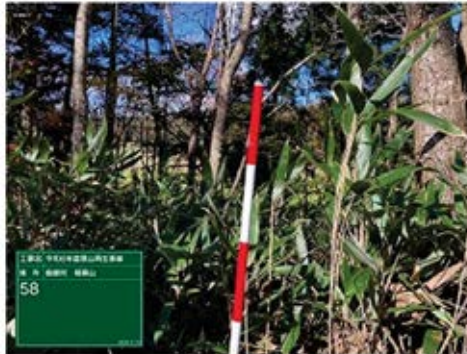
| No. | 4-① | 林班 | 69 | 小班 | 162 | 地番 | 58 |

| No. | 4-① | 林班 | 69 | 小班 | 162 | 地番 | 58 |
|---|---|---|---|---|---|---|---|
| 備考 | | ・地形は北向きの緩やかな傾斜地で、表面侵食は確認されない。<br>・優占種は落葉広葉樹で、樹木はまばらである。<br>・背丈を超えるアズマネザサが密生し、歩行は困難である。 | | | | | |

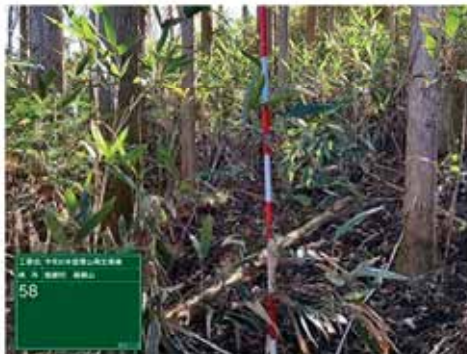
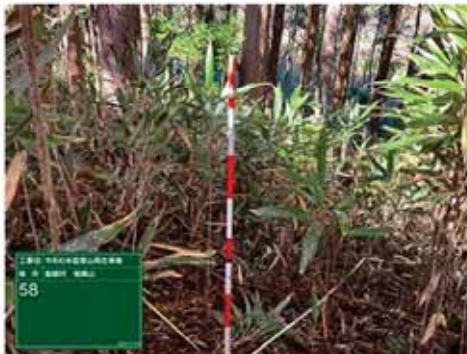
| No. | 4-② | 林班 | 69 | 小班 | 163 | 地番 | 58 |
|---|---|---|---|---|---|---|---|
| 備考 | <ul style="list-style-type: none"><li>・地形は北向きの緩やかな傾斜地で、表面侵食は確認されない。</li><li>・優占種はスギ人工林で、下層植生はアズマネザサが優占し、密生している。</li><li>・アズマネザサの密生により歩行は困難である。</li></ul> | | | | | | |

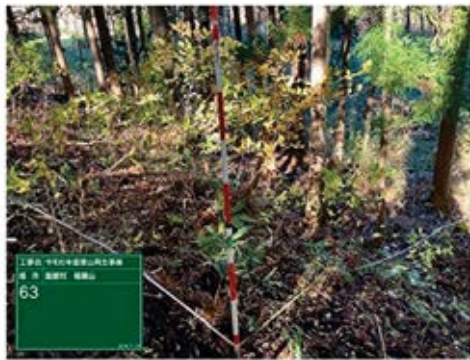
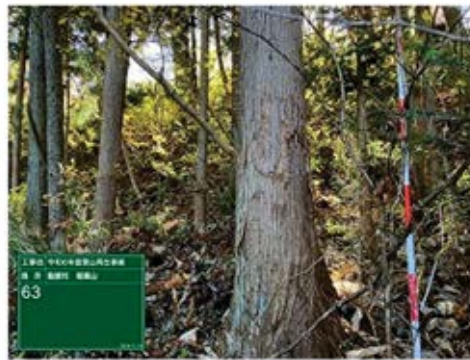
| No. | 5 | 林班 | 69 | 小班 | 167 | 地番 | 63 |

| No. | 5 | 林班 | 69 | 小班 | 167 | 地番 | 63 |
|---|---|---|---|---|---|---|---|
| 備考 | | ・地形は北向きの緩やかな傾斜地で、表面侵食は確認されない。<br>・優占種はスギ人工林で、下層植生は乏しい。 | | | | | |

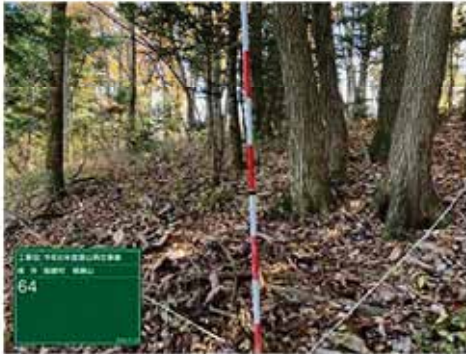
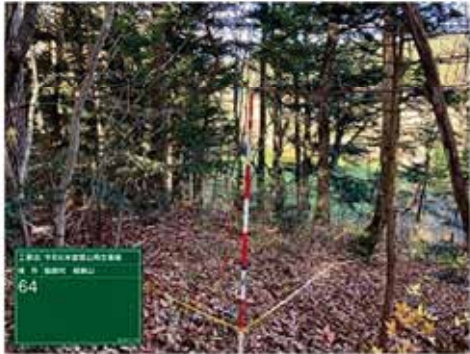
| No. | 6 | 林班 | 69 | 小班 | 169 | 地番 | 64 |

| 備考 | | ・地形は北向きの緩やかな傾斜地で、表面侵食は確認されない。<br>・優占種はクスギを中心とした落葉広葉樹で、下層植生は乏しい。 | | | | | |

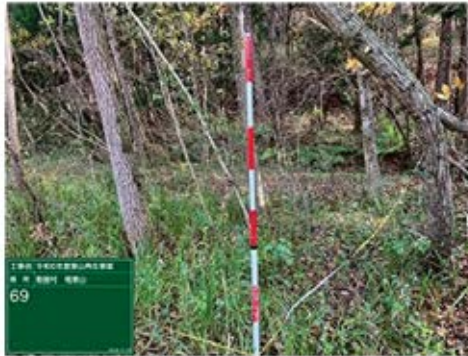
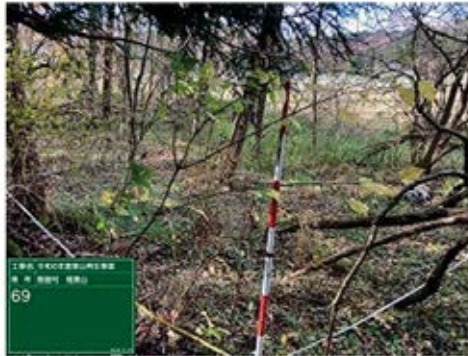
| No. | 7 | 林班 | 69 | 小班 | 171 | 地番 | 69 |

| 備考 | | ・地形は農道に隣接する平坦地で、表面侵食は確認されない。<br>・優占種はクヌギを中心とした落葉広葉樹で、下層植生は乏しい。 | | | | | |

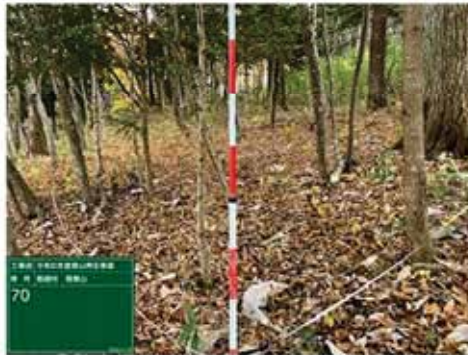
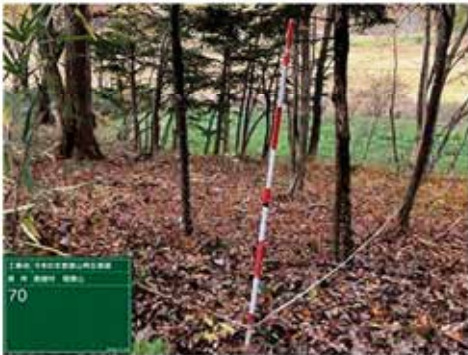
| No. | 8 | 林班 | 69 | 小班 | 172 | 地番 | 70 |

| No. | 8 | 林班 | 69 | 小班 | 172 | 地番 | 70 |
|---|---|---|---|---|---|---|---|
| 備考 | | ・地形は農道に隣接する平坦地で、表面侵食は確認されない。<br>・優占種はクヌギを中心とした落葉広葉樹で、下層植生は乏しい。 | | | | | |

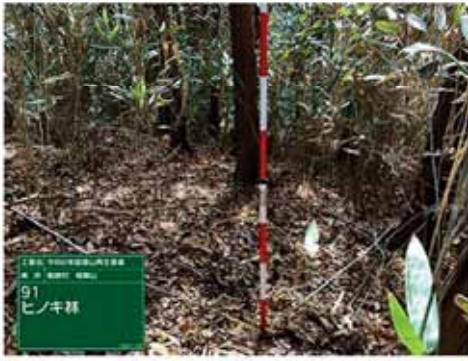
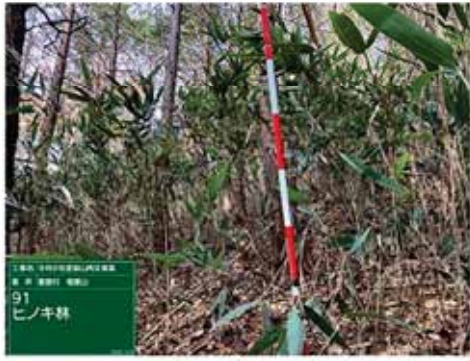
| 備考 | <ul style="list-style-type: none"><li>・地形は南西向きの中傾斜地で、歩行には注意を要するが、表面侵食は確認されない。</li><li>・優占種はスギ人工林で、下層植生はアズマネザサが優占し密生している。</li><li>・アズマネザサの密生により歩行は困難である。</li></ul> | | | | | | |

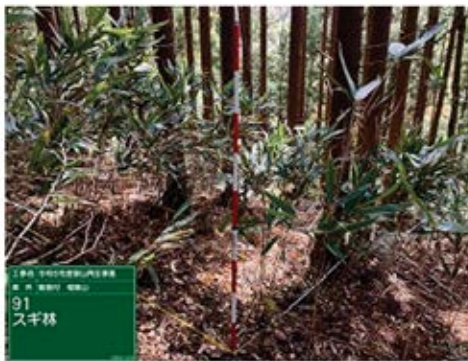
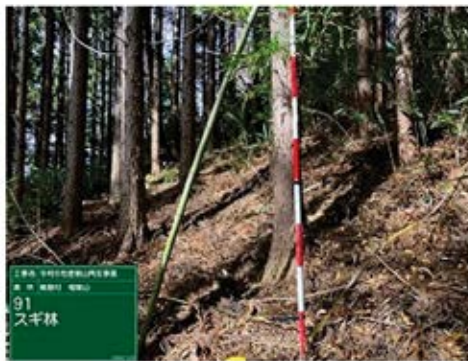
| 備考 | <ul style="list-style-type: none"> <li>・地形は南西向きの中傾斜地で、歩行には注意を要するが、表面侵食は確認されない。</li> <li>・優占種はスギ人工林で、下層植生はアズマネザサが一部密生している。</li> </ul> | | | | | | |

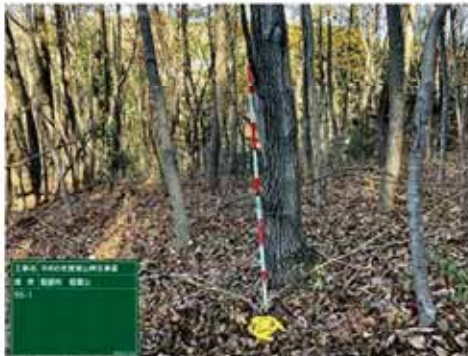
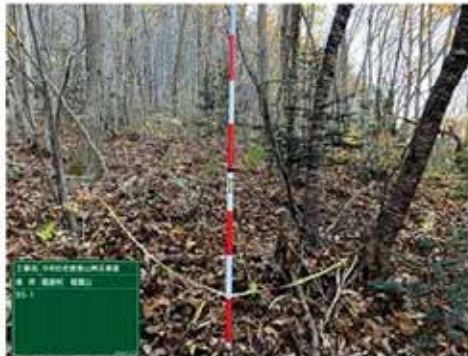
| No. | 10 | 林班 | 69 | 小班 | 146 | 地番 | 95番1 |
|---|---|---|---|---|---|---|---|
| 備考 | <ul style="list-style-type: none"><li>・地形は北向きの中傾斜地で、歩行には注意を要するが、表面侵食は確認されない。</li><li>・優占種はクヌギ等の落葉広葉樹で、多くの萌芽木が確認され、過密な状態である。</li><li>・付近に人工細流が確認され、施業時には丸太筋工の検討が必要である。</li></ul> | | | | | | |

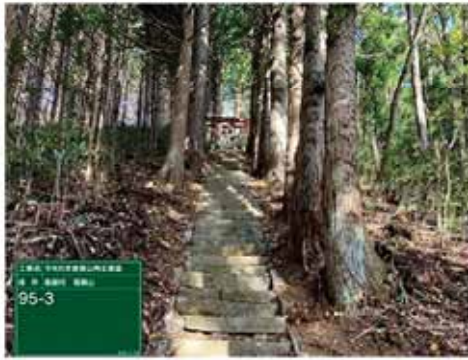
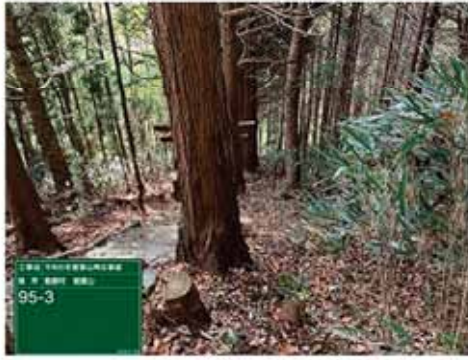
| No. | 12 | 林班 | 69 | 小班 | 152 | 地番 | 95番3 |
|---|---|---|---|---|---|---|---|
| 備考 | <ul style="list-style-type: none"><li>・地形は南向きの中傾斜地で、歩行には注意を要するが、表面侵食は確認されない。</li><li>・参道両側に並列するスギ人工林は大径木である。</li><li>・スギの切り株が点在し、過去に伐採した形跡が確認される。</li></ul> | | | | | | |

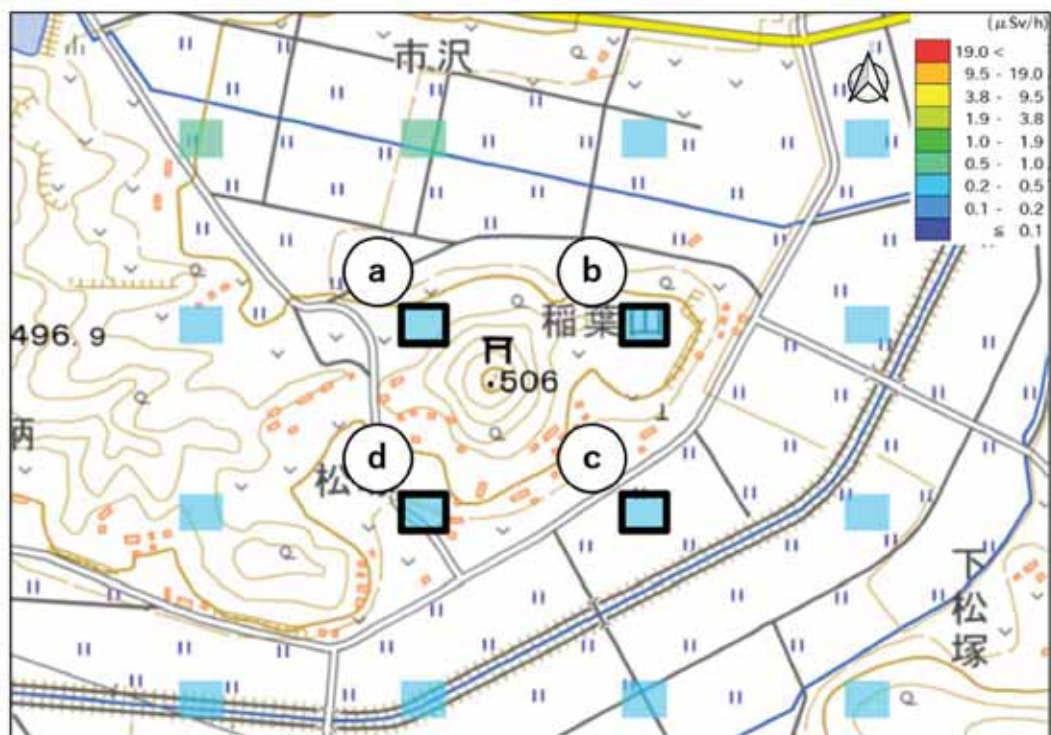
図 2.29 空間線量率分布図（航空機モニタリング）

航空機モニタリングの結果では、該当地点を含む1/4地域メッシュ（約250mメッシュ）内の4点の平均値が  $0.37 \mu\text{Sv/h}$  と算出されている。2つの測定方法は、測定手法や対象範囲が異なるため単純比較はできないものの、両結果は類似した傾向を示しており、測定結果の信頼性が担保されていると判断される。
