## 第 4 章 森林整備、放射性物質対策等

## 4.1 森林整備の考え方

## 4.2 大倉山森林公園地区の整備

### 4.3 日隠山地区の整備

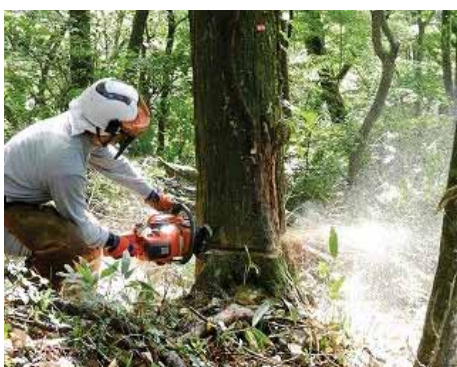
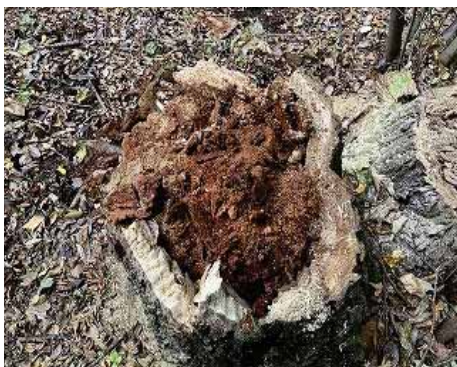
写真 4.5 がんばる小径整備状況

整備箇所は、遊歩道両側 40m（左右各 20m）の範囲であり、ナラ枯れにより腐朽した枯損木や倒木を伐採・除去するとともに、ササ類や灌木類を刈払いすることで森林内の見通しを向上させた。

腐朽した木の状態

腐朽した木に発生した子実体

腐朽した枯損木の伐採作業

集積・整理

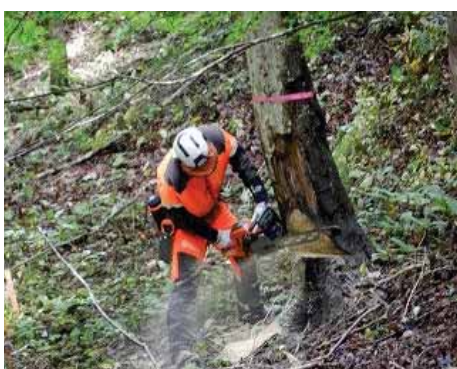
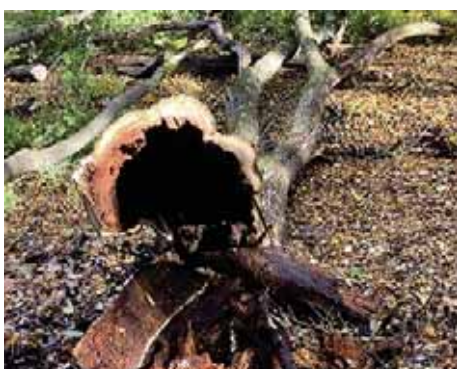
写真 4.6 石畳の径 整備状況

腐朽した木の状態

腐朽した木に発生した子実体

腐朽した枯損木の伐採作業

重機による集積

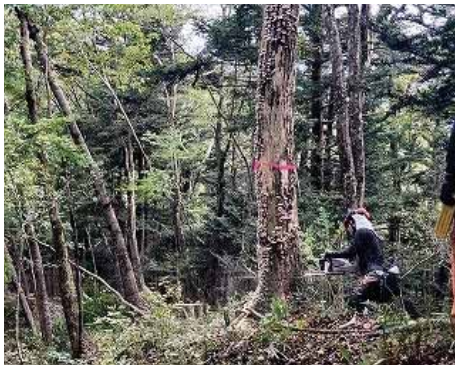
写真 4.17 整備状況

腐朽した枯損木の伐採作業

集積・整理

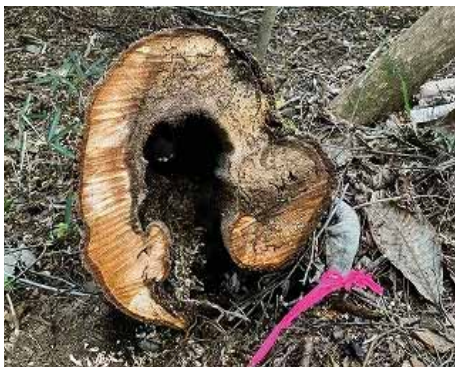
腐朽した木の状態

腐朽した木に発生した子実体

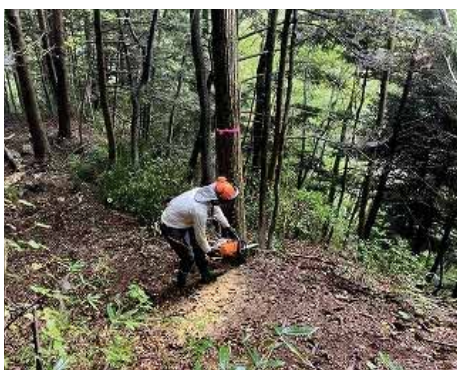
写真 4.18 整備状況

腐朽した枯損木の伐採作業

集積・整理
