令和5年度里山再生事業
(富岡町)

報 告 書

令和6年3月

林 野 庁

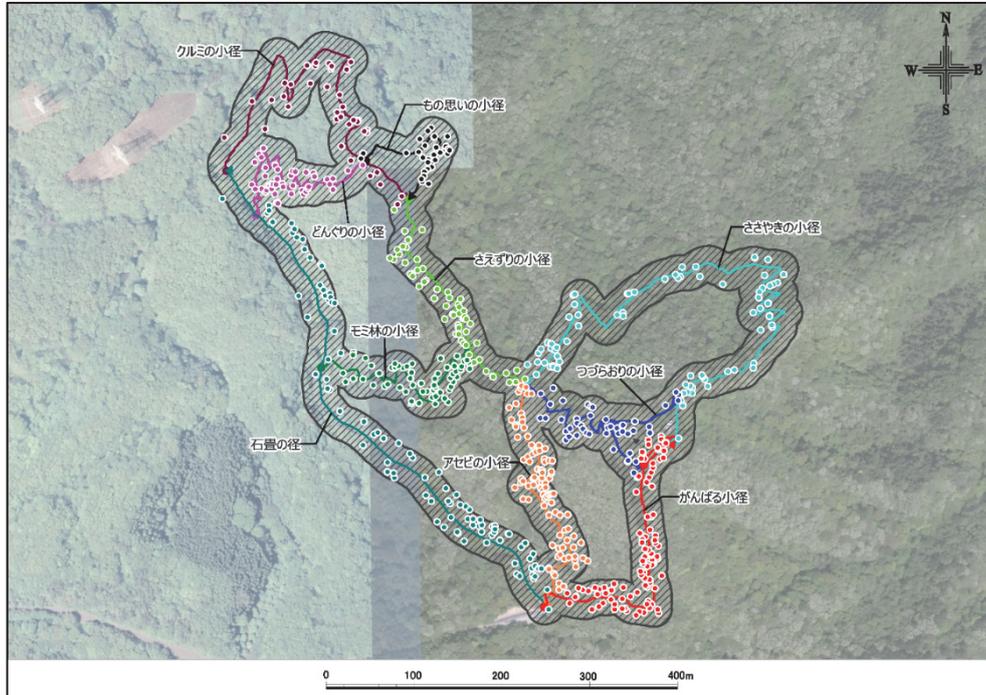
図 3.4 遊歩道周囲の伐採対象木の分布状況

遊歩道周囲の調査結果を図 3.4 に示す。また、遊歩道周囲の伐採対象木の調査結果を表 3.1 に示す。

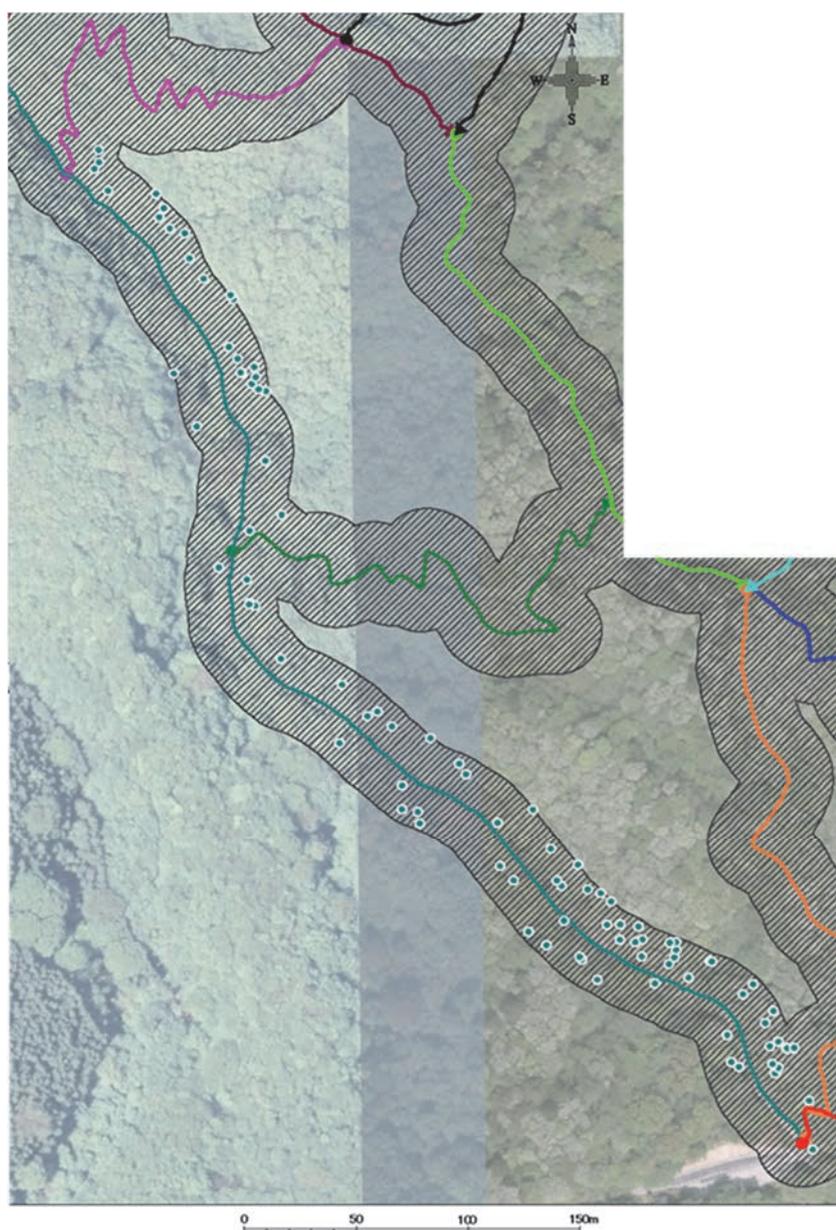
図 3.5 伐採対象木の分布状況（石畳の径）

- ・公園内を東西に結ぶ石畳で舗装された主要な遊歩道である。駐車場を起点とする左右両側の地形は、右側が全体的に山斜面となっており、左側は途中で小川と並走しながら、全体的に、谷斜面となっている。
- ・安全衛生規則（第 477 条第 1 項）^{※1}による規制の対象である胸高直径 20cm 以上の立木は、全体の 80% を占める。（^{※1}伐木作業における危険の防止について対象となる胸高直径が 40cm から 20cm に変更）
- ・駐車場に接続している遊歩道であることから、多くの利用者が見込まれる。また、緩やかな勾配であることから利用しやすい条件を備えている。伐採対象木の分布状況を図 3.5、伐採対象木の調査結果を表 3.2、現場の状況を写真 3.1 に示す。

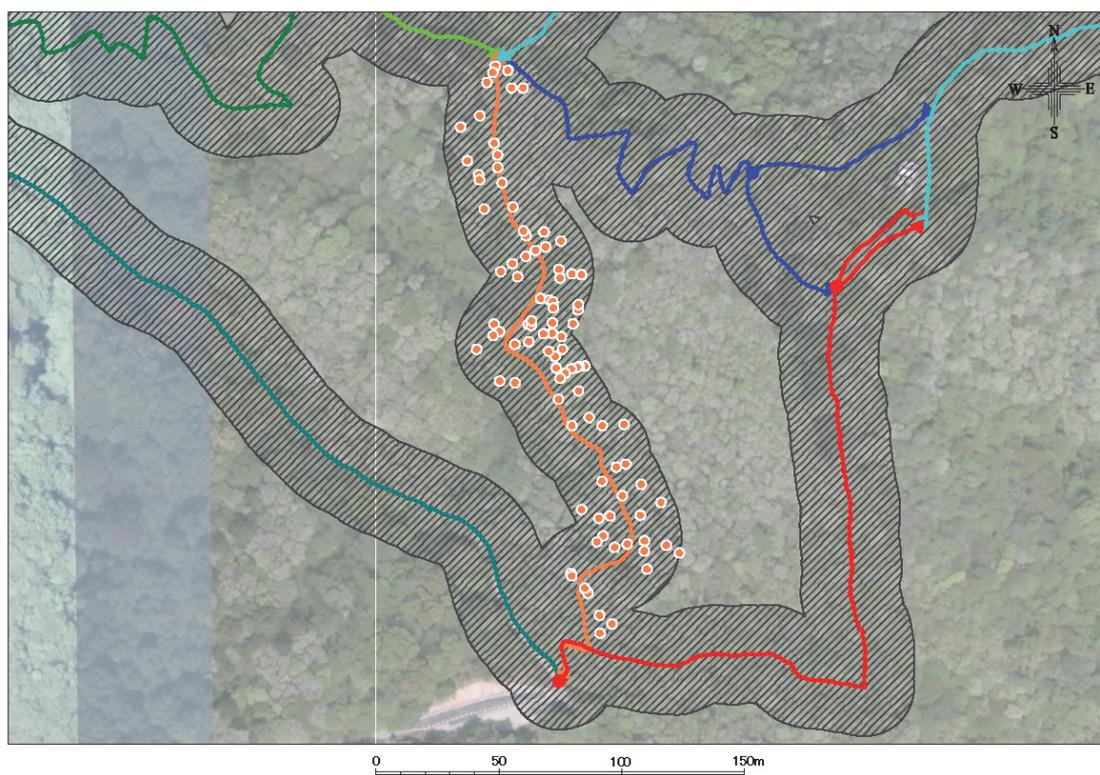
図 3.6 伐採対象木の分布状況（アセビの小径）

- ・駐車場を起点とする、迂回しながら山頂方面に向かう遊歩道であり、右側が山斜面、左側が谷斜面の比較的緩やかな勾配の遊歩道である。
- ・胸高直径 20cm 以上の立木は、全体の 86% を占めている。遊歩道の両側には、木材腐朽菌による枯損木が多数見受けられる。
- ・大倉山山頂に向かう遊歩道としては、他の遊歩道より緩やかであることから利用しやすい条件を備えている。また、終点付近の東屋からは、木立の間から太平洋を望むことができ眺望がよい。伐採対象木の分布状況を図 3.6、伐採対象木の調査結果を表 3.3、現場の状況を写真 3.2 に示す。

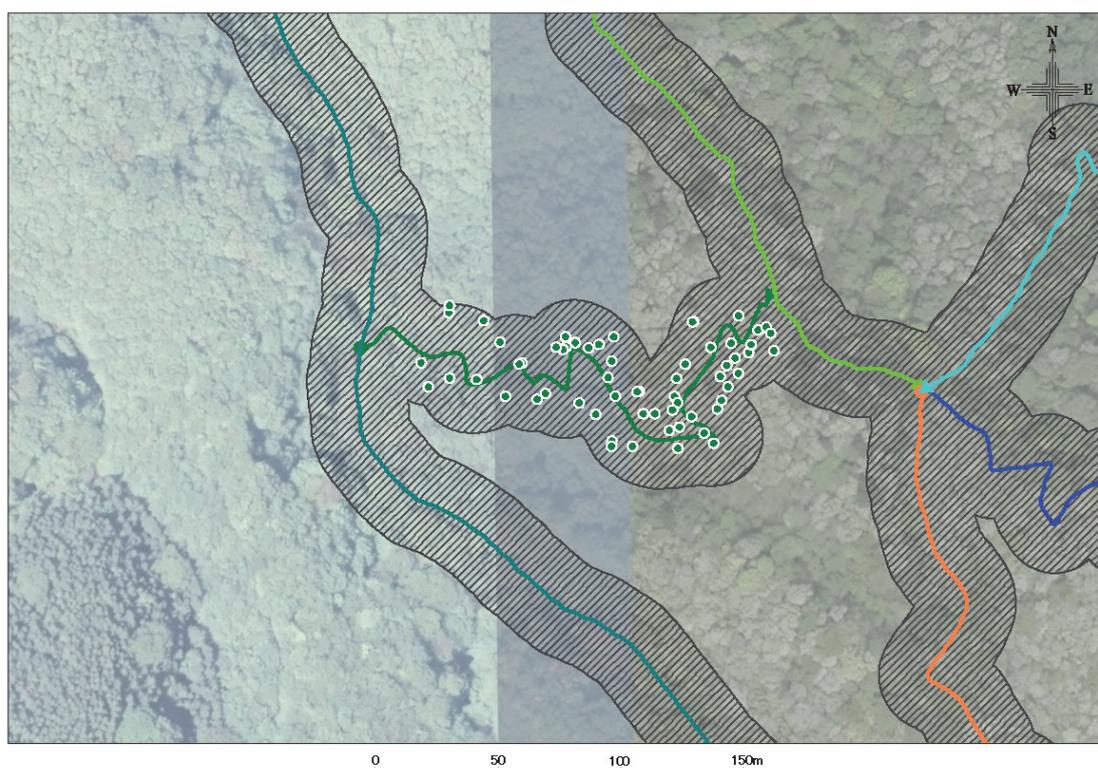
図 3.7 伐採対象木の分布状況（モミ林の小径）

- ・石畳の径を起点とする、つづら折りに山頂方面へ向かう遊歩道であり、左右両側の地形の多くが山斜面の遊歩道である。
- ・胸高直径 20cm 以上の立木は、全体の 72% を占める。遊歩道の両側斜面にある枯損木上部から落枝が遊歩道上に散乱している箇所が散見された。
- ・遊歩道周辺には常緑針葉樹であるモミが多数生育しており、公園内の多くを占める落葉広葉樹林にあって、冬季でも色鮮やかな緑を楽しめる遊歩道である。伐採対象木の分布状況を図 3.7、伐採対象木の調査結果を表 3.4、現場の状況を写真 3.3 に示す。

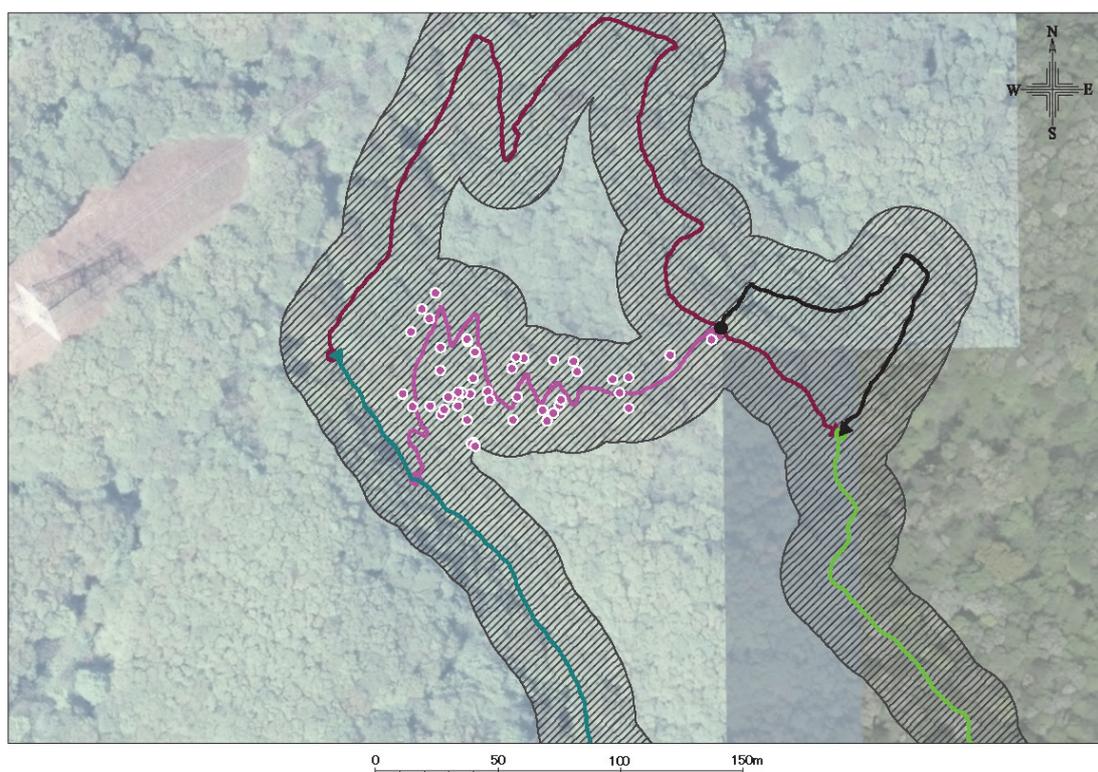
図 3.8 伐採対象木の分布状況（どんぐりの小径）

- ・石畳の径の終点付近を始点とした、森林公園の北東範囲を散策する遊歩道である。始点から終点に亘って、つづら折りの急な勾配の遊歩道である。
- ・胸高直径 20cm 以上の立木は、全体の 59% を占めている。
- ・遊歩道の終点は二つの遊歩道と交差し、東屋からは木立の間から太平洋を望むことができ、眺望がよい。また、遊歩道の始点から終点にかけての斜面には、モミの実生木が群生しており、生息する植物種が時間とともに移り変わっていく植生遷移の状況が見て取れる。伐採対象木の分布状況を図 3.8、伐採対象木の調査結果を表 3.5、現場の状況を写真 3.4 に示す。

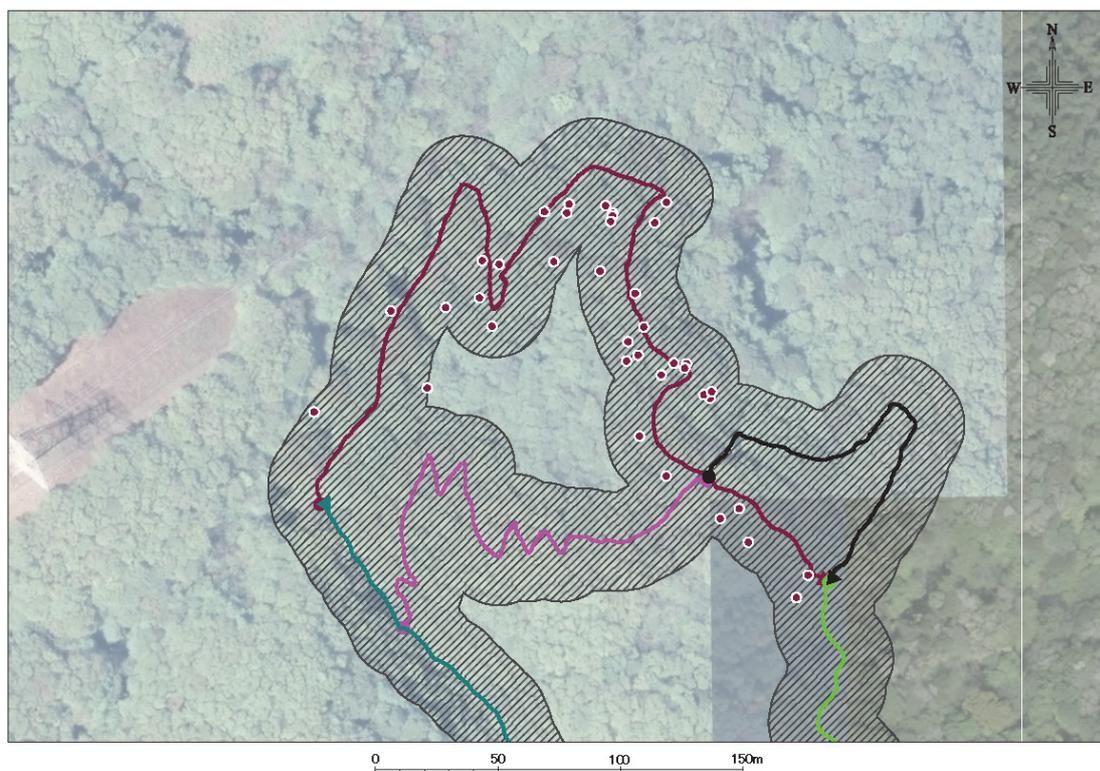
図 3.9 伐採対象木の分布状況 (クルミの小径)

- ・石畳の径の終点を始点とした、公園の北側範囲を散策する遊歩道である。始点から中間点にかけては小川と並走するなだらかな下り勾配で、中間点から折り返し地形の登り勾配となる。
- ・胸高直径 20cm 以上の立木は、全体の 68% を占める。また、同遊歩道には、今回調査で最大級となる枯損木が確認されている。(No.100, クルミ, H=24m, C=94cm)
- ・始点に東屋があり、また、利用しやすい石畳の径と接続していることから、多くの利用者が見込まれる遊歩道であると思われる。中間点からの登り斜面では、モミの実生木が群生している。伐採対象木の分布状況を図 3.9、伐採対象木の調査結果を表 3.6、現場の状況を写真 3.5 に示す。

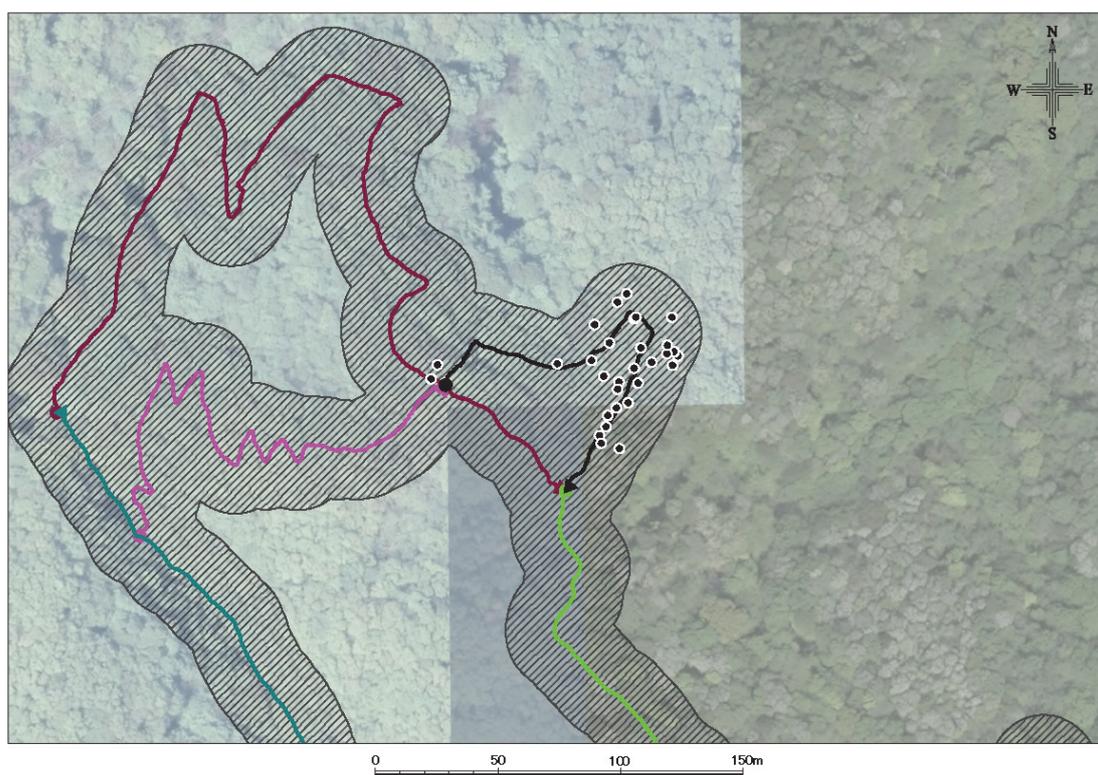
図 3.10 伐採対象木の分布状況（もの思いの小径）

- 3つの遊歩道の交差点を始点とする、森林公園の北東範囲を散策する短い遊歩道である。始点から下り勾配となり、中央のすり鉢状地形の周囲を廻り、勾配を登りさえずりの小径に接続する遊歩道である。
- 胸高直径 20cm 以上の立木は、全体の 73% を占める。枯損木は、北東に大きく折れ曲がったカーブに集中しており、枯損木上部から遊歩道に多数の落枝が見受けられる。すり鉢状の地形により湿気が滞留しやすく、樹皮には蘚苔類の繁茂が見受けられた。また、枯損木には子実体が多数見受けられた。伐採対象木の分布状況を図 3.10、伐採対象木の調査結果を表 3.7、現場の状況を写真 3.6 に示す。

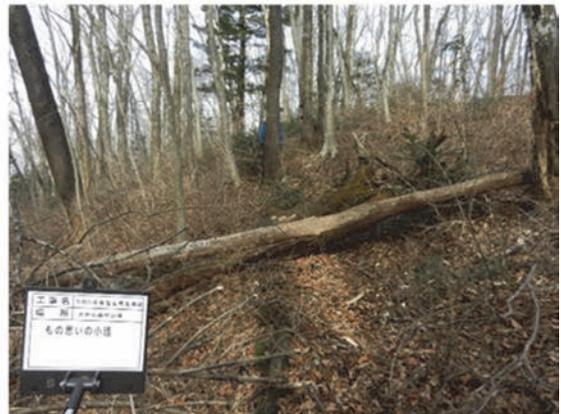
遊歩道への倒木

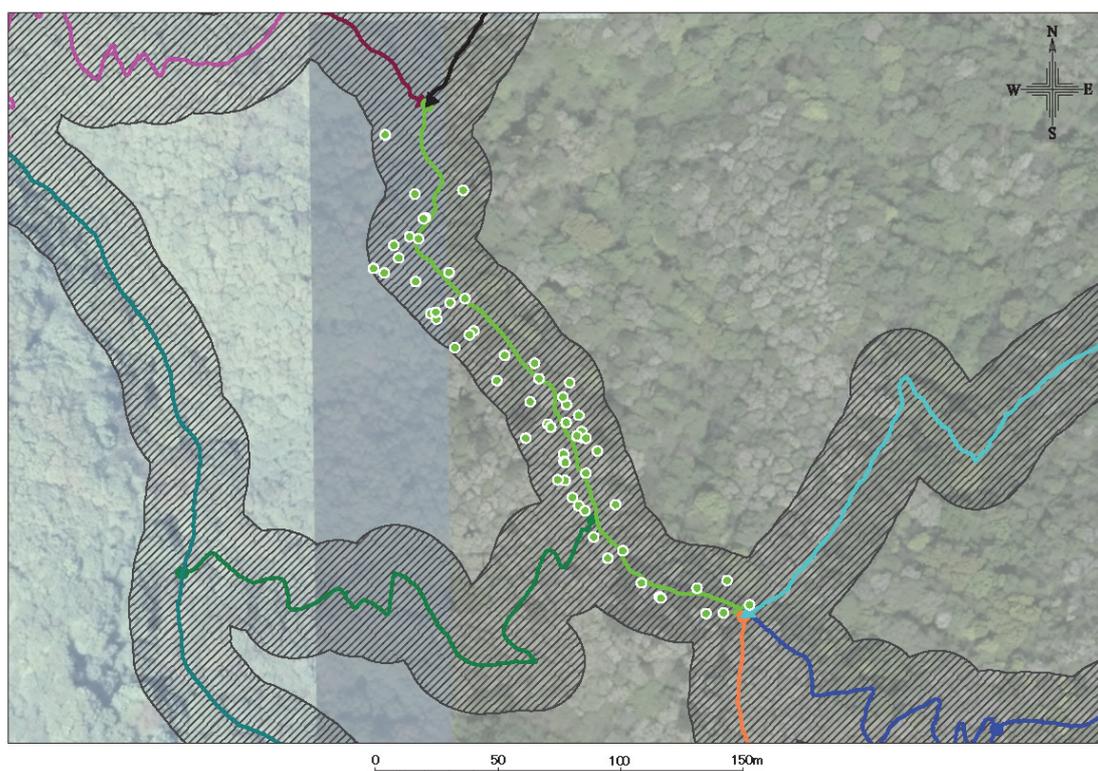
図 3.11 伐採対象木の分布状況（さえずりの小径）

- ・クルミの小径とささやきの小径を繋ぐ、森林公園の北側範囲を散策するなだらかな勾配の遊歩道である。遊歩道の右側が山斜面、左側が谷斜面となっている。
- ・胸高直径 20cm 以上の立木は、全体の 63% を占めている。遊歩道の右側山斜面に木材腐朽菌による枯損木が見受けられる。中間点にあるモミ林については、一部過密状態になっており、除伐を検討する必要がある。
- ・大倉山山頂に向かう前後の遊歩道を繋ぐ遊歩道であり、木立の間から太平洋を望むことができる。中間点で落葉広葉樹林とモミ林の混交林となっており、適正な管理により生物多様性や土砂流出防止などの公益的機能を高める効果が期待できる。伐採対象木の分布状況を図 3.11、伐採対象木の調査結果を表 3.8、現場の状況を写真 3.7 に示す。

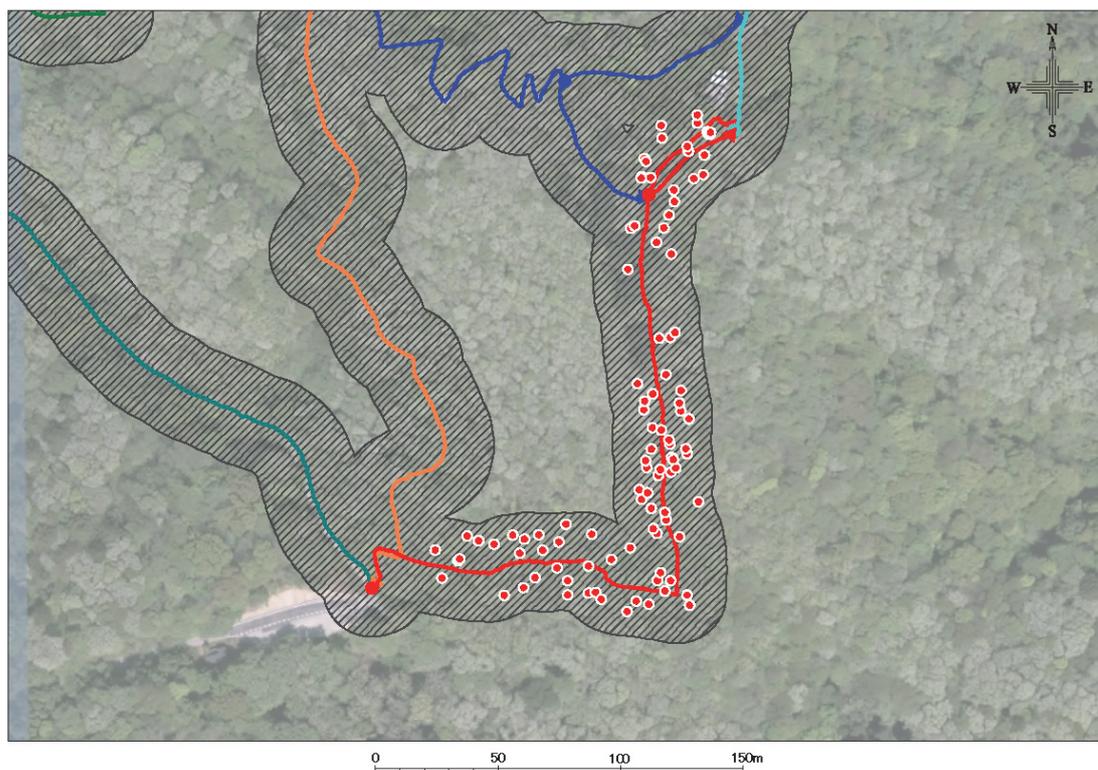
図 3.12 伐採対象木の分布状況（がんばん小径）

- ・駐車場を起点とする、山頂に向かう急な勾配を登る遊歩道である。始点から中間点まではなだらかな落葉広葉樹林体であるが、中間点から山頂にかけては尾根道であり、左右両側の地形は谷斜面になっており、山頂に向かうにしたがい、急傾斜となる。
- ・胸高直径 20cm 以上の立木は、全体の 74% を占めている。また、通信線が山頂にある通信設備まで遊歩道に並行して敷設されており、伐倒施業に際しては、一部、伐倒の可否を含めて判断をする必要がある。なお、同遊歩道には、今回調査で最大級となる枯損木が確認されている。(No.568. アカマツ. H=16m, C=96cm)
- ・山頂からの眺望を楽しむため、駐車場から山頂へ最短距離で行くことができる遊歩道であることから、多くの利用者が見込まれる。また、中間の東屋からは太平洋を望むことができ、同森林公園内の中でも優れた眺望が期待できる。伐採対象木の分布状況を図 3.12、伐採対象木の調査結果を表 3.9、現場の状況を写真 3.8 に示す。

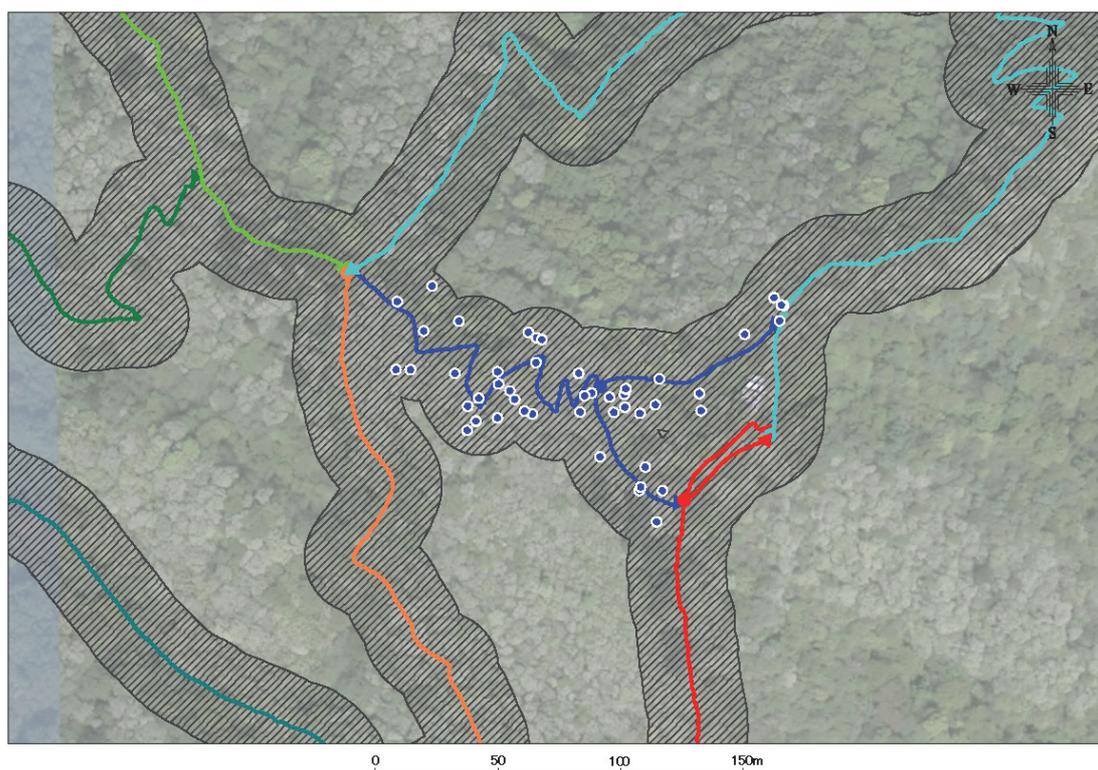
図 3.13 伐採対象木の分布状況（つづらおりの小径）

- ・山頂に向かう遊歩道として、比較的緩やかなアセビの小径を利用して行く際の中継ぎの遊歩道である。遊歩道の始点から終点に亘り急な勾配が多いものの、遊歩道の距離は短い。
- ・胸高直径 20cm 以上の立木は、全体の 63% を占める。始点付近の右側谷斜面にあるモミ林については、一部過密状態になっており、除伐を検討する必要がある。
- ・山頂に近づくにしたが、木立の間からの眺望が良くなる。伐採対象木の分布状況を図 3.13、伐採対象木の調査結果を表 3.10、現場の状況を写真 3.9 に示す。

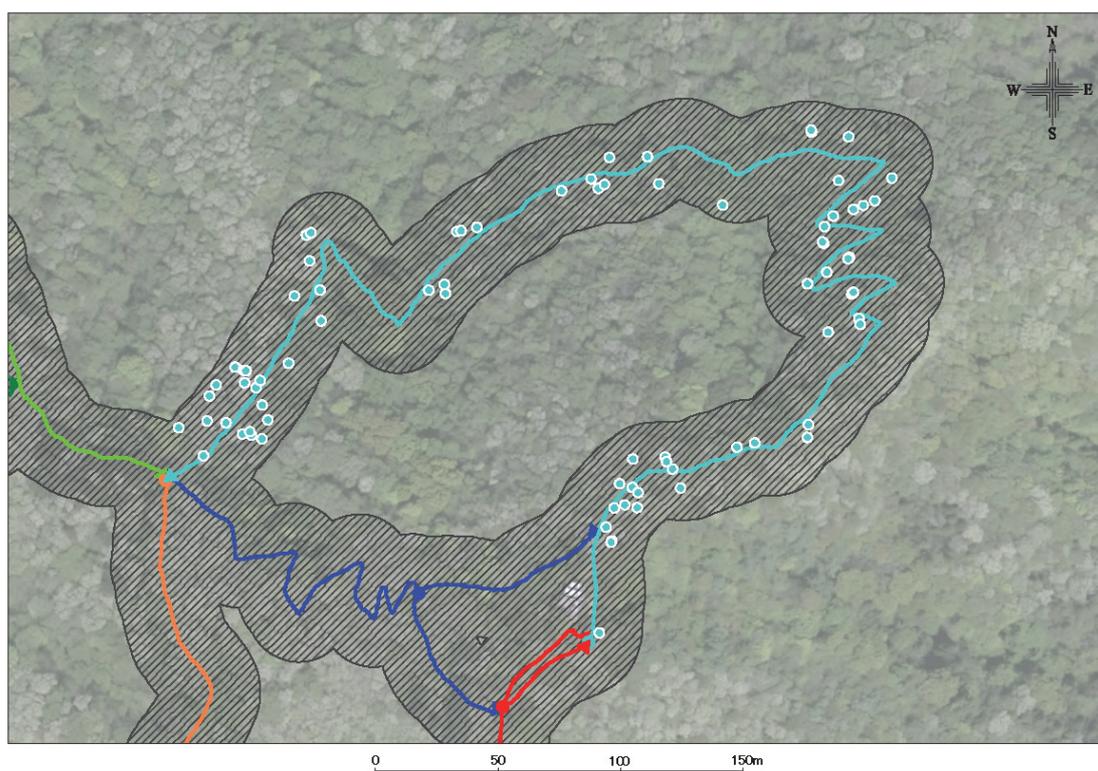
図 3.14 伐採対象木の分布状況（ささやきの小径）

- ・山頂北側を迂回しながら山頂に向かう距離の長い遊歩道であり、右側が山斜面、左側が谷斜面であるが、山頂付近から斜面の向きは反転する。始点から中間点までは比較的緩やかな勾配であるが、山頂付近ではつづら折りの急こう配に変わる。
- ・胸高直径 20cm 以上の立木は、全体の 67% を占める。山斜面から遊歩道への倒木も散見された。
- ・遊歩道の中間点からは木立の間から太平洋を望むことができ、眺望が良い。伐採対象木の分布状況を図 3.14、伐採対象木の調査結果を表 3.11、現場の状況を写真 3.10 に示す。

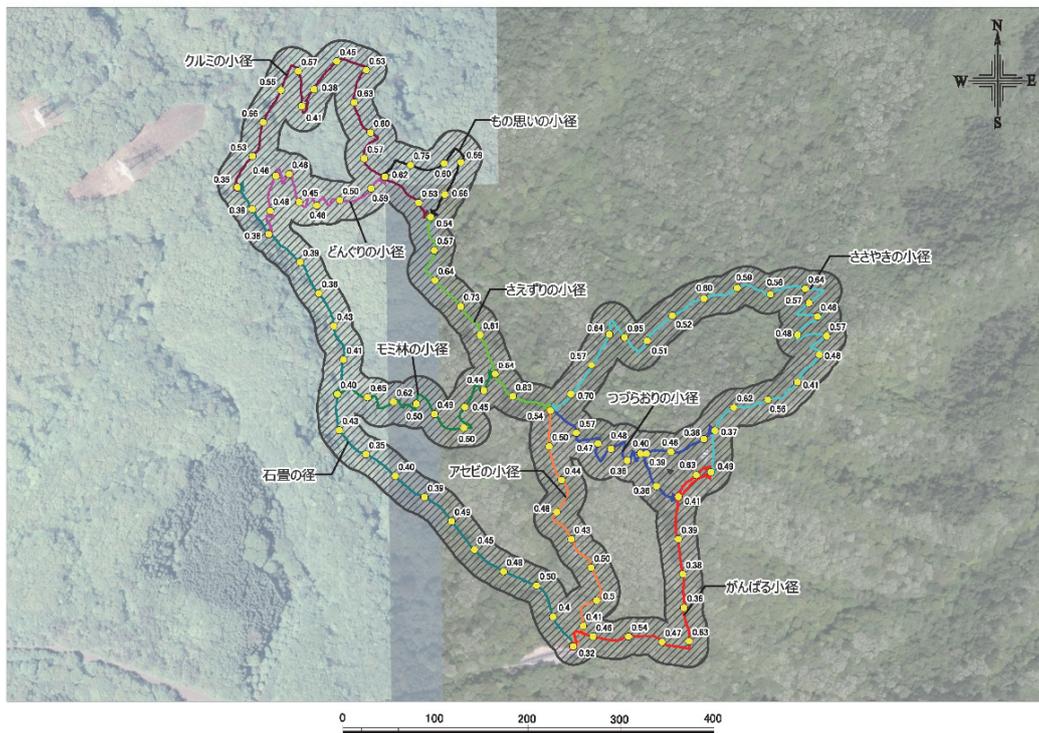
図 3.15 全域の定点測定結果

大倉山森林公園内の対象とする遊歩道の定点測定は、2024年1月30日、31日にかけて実施した。遊歩道全域の空間線量率の平均値は、 $0.51\mu\text{Sv/h}$ であった。

定点測定値の信頼性を確保するため、同地点の航空機モニタリング結果と比較した。航空機モニタリング結果（原子力規制委員会 第17次:令和4（2022）年10月21日基準）は、該当する地点を含む4分の1地域メッシュ（250mメッシュ）4点の平均値とし、その値は $0.56\mu\text{Sv/h}$ であった。

2つの測定方法は異なり、一概には比較できないものの、その値は傾向が近似しており、定点測定結果は信頼性が確保されているものと判断される。定点測定結果を表3.14、航空機モニタリング結果を表3.15、航空機モニタリング図を図3.17に示す。

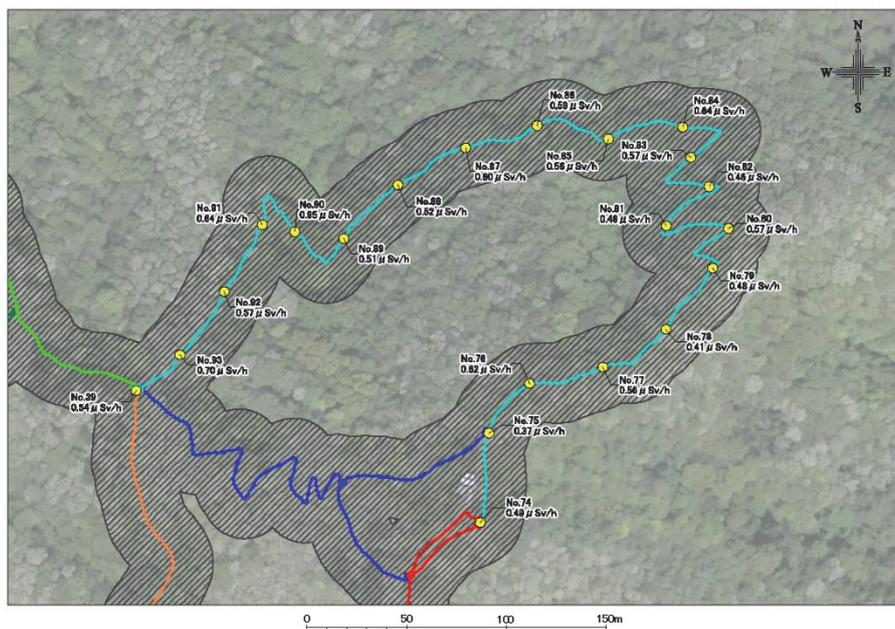
図 3. 36 定点測定の位置図 (ささやきの小径)

「ささやきの小径」の空間線量率の平均値は、 $0.57 \mu\text{Sv/h}$ であった。今回の測定結果で最も大きい値を同遊歩道で確認した。(No. 90, $0.95 \mu\text{Sv/h}$) 定点測定結果を表 3. 26、定点測定の位置図を図 3. 36、歩行測定結果を図 3. 37 に示す。

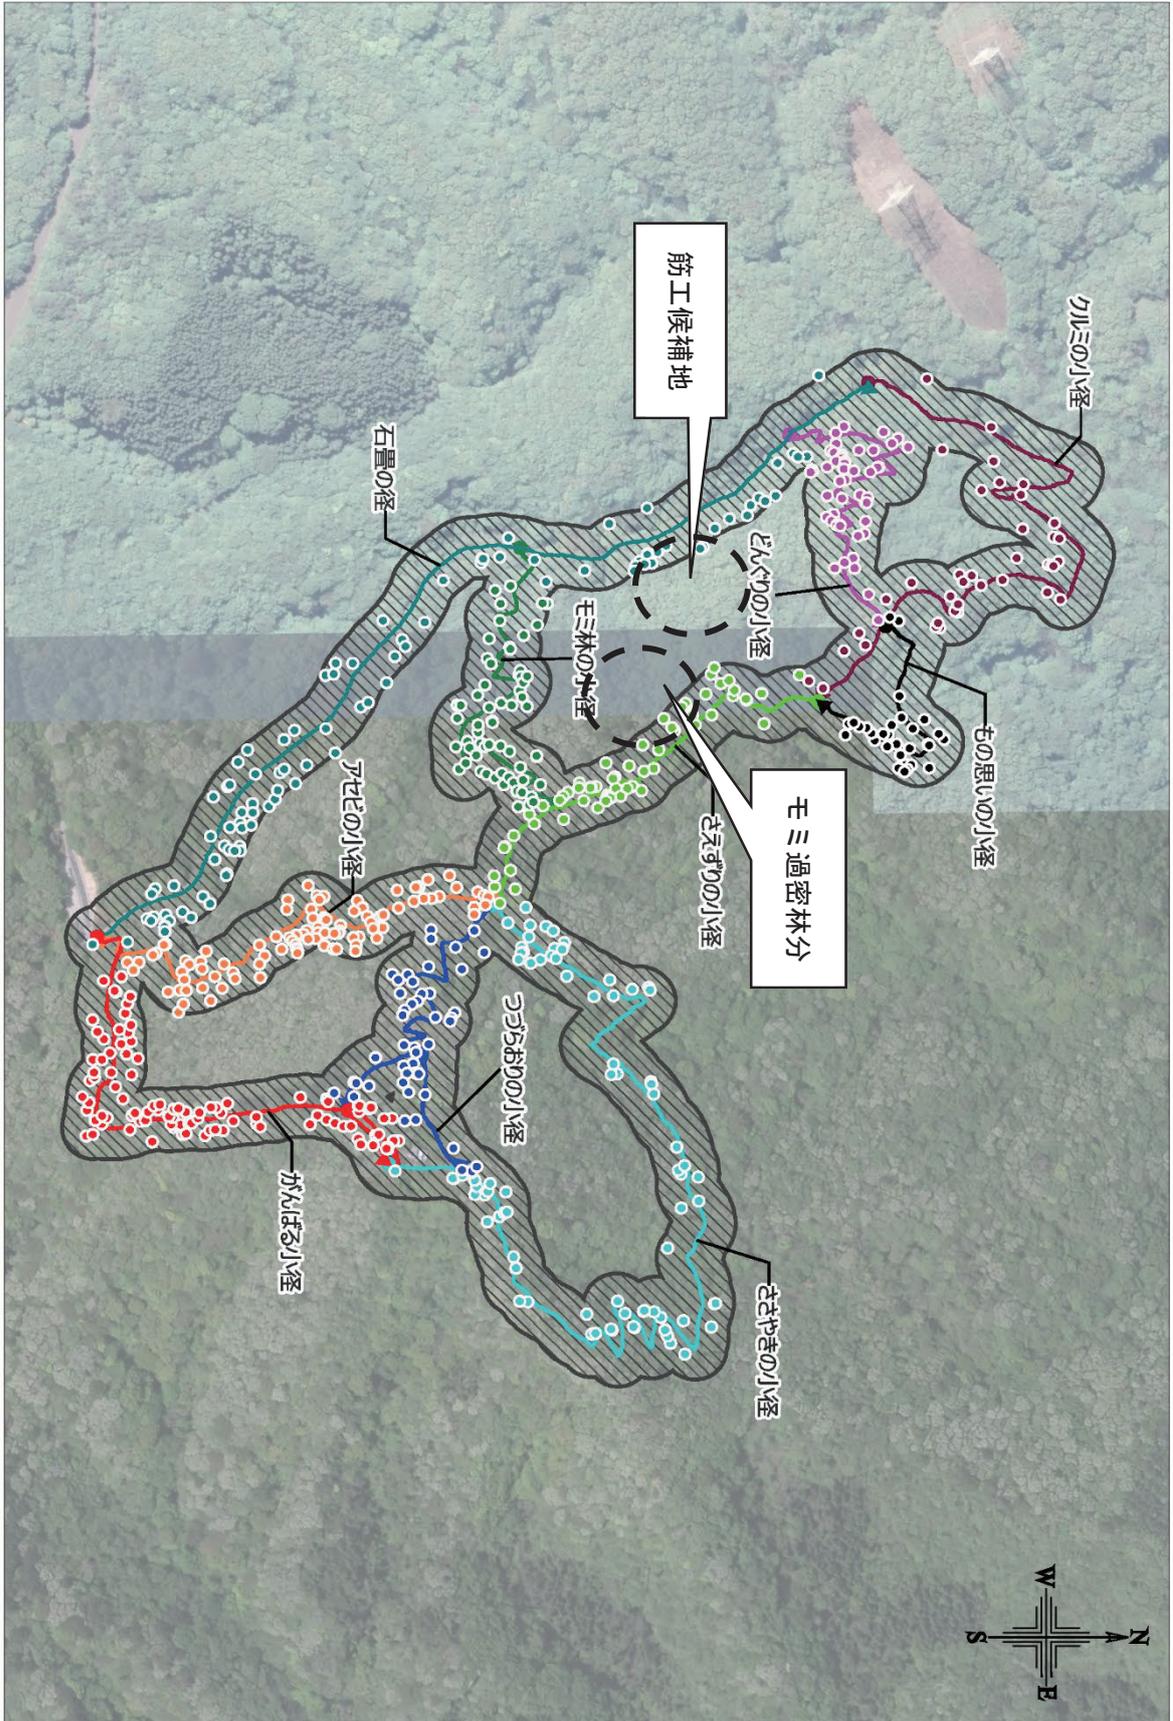
図 3.38 森林整備対象箇所全体の計画図

大倉山森林公園内における森林整備対象箇所の全体計画を表 3.27、図 3.38 に示す。
