## ～再造林後の獣害への不安払拭を目指して～ 獣害防止柵の設置方法の改善指導と新仕様の効果検証

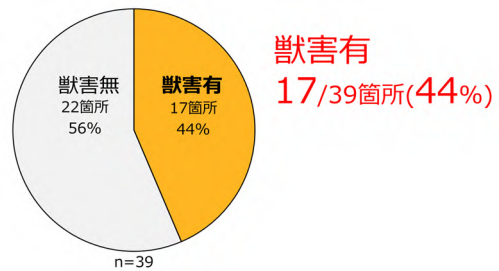
図 2 再造林地の獣害箇所数

令和 3 年度の普及プロジェクトにおいて、県内の再造林地(39 箇所)を調査したところ、44%(17 箇所)で植栽木の食害が確認された。また、獣害防止柵は、ネットの裾浮きや穴あき被害が 60%以上の現場で発生しており、これらが弱点であることが判明した。

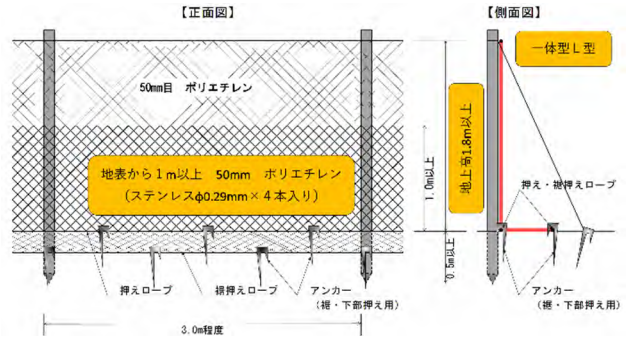
図5 新仕様の標準図

標準仕様の見直しでは、調査結果で弱点と判明した裾浮き、穴あきへの対策を強化するとともに、施工性も考慮し柵の高さを抑え、新仕様を設定した。
