# 20 Observation after completion

竣	工	後	の
経	過	観	察

令和4年度補正予算林野庁補助事業  
外構部等の木質化対策支援事業 企画提案型実証事業  
**外構部等の木質化 実証事例集**

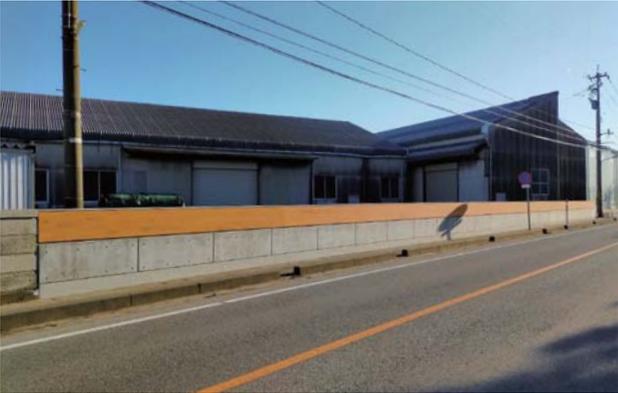
<p>完成時（令和4年2月）</p>

(3) (1)の考えられる原因と対応  
シーリングの劣化によるパネル間の木口に水が溜まり、CLTパネルの木口から水が侵入したと考えられる。再塗装まではいかずシーリングの補修が良い。

(2) 整備した施設で気になる点  
シーリングは完成時に透明のものを使用しているが、劣化や汚れなどによる理由でシーリング自体が汚く見え、塀全体の美観を損ねている。

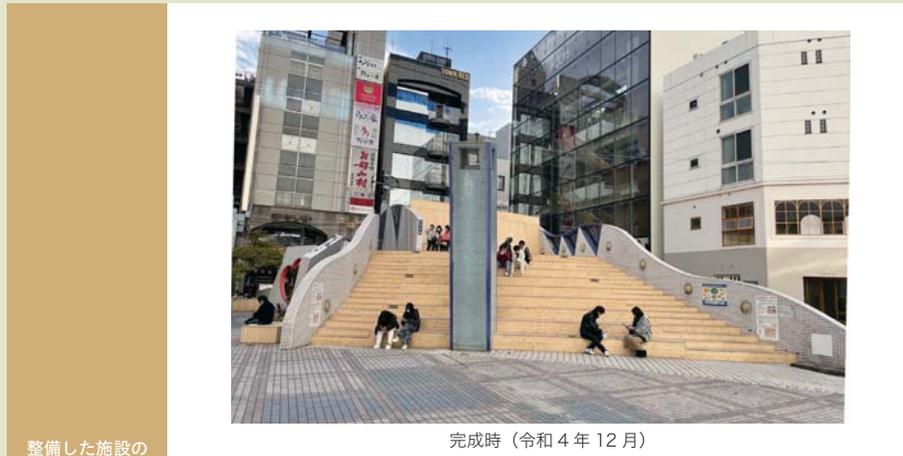
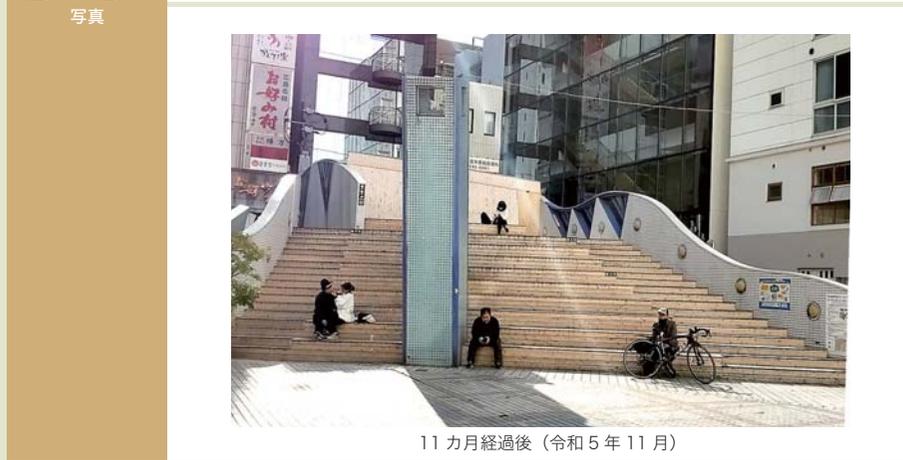
(1) 整備した外構施設にどのような変化が生じたか	<ul style="list-style-type: none"> <li>• 木材表面の色あせ。利用者による飲食などの汚れ、雨染み。</li> </ul>
(2) (1)の変化は予想範囲内であったか	<ul style="list-style-type: none"> <li>• 木材の色あせは想定内であるが、飲食の汚れは頑固で掃除しても取り除けない。雨染みは、地表面からの水の跳ね返りの染みもあり、思っていたより目立っている。</li> <li>• 木材の経年劣化は想定よりも軽度である。</li> </ul>

(3) (1)の考えられる原因と対応	木材は劣化防止のため加圧注入処理を行い、木口表面に防腐塗装を施したが、濃い着色の塗料にすれば、汚れは目立たなかったかもしれない。ただし、塗料の性能や衣服への色移りも懸念されるため、実施については慎重に検討をする。
(4) これまでに実施した修繕等の具体的内容	1度、落書き事案が発生した。タバコなどで木材を焦がして書いた落書きだったため、サンダーで表面を削り、落書きを目立たないようにした。

(5) 今後計画している修繕等の具体的内容	特に利用が多い階段部分は汚れが目立ってきたため、表面の塗装を検討している。劣化状況なども把握して、全面に施すか検討する。
<b>4 その他</b>	
(1) 実証事業終了後に得た性能試験等の結果	人々の滞留時間が延び、新たなアクティビティが発生した。従前と比較して木材の表面温度が変化しづらいという結果が出た。

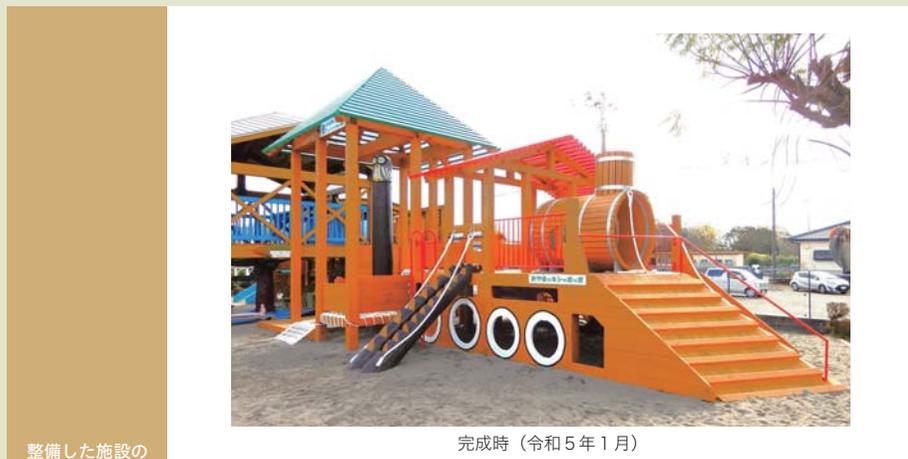
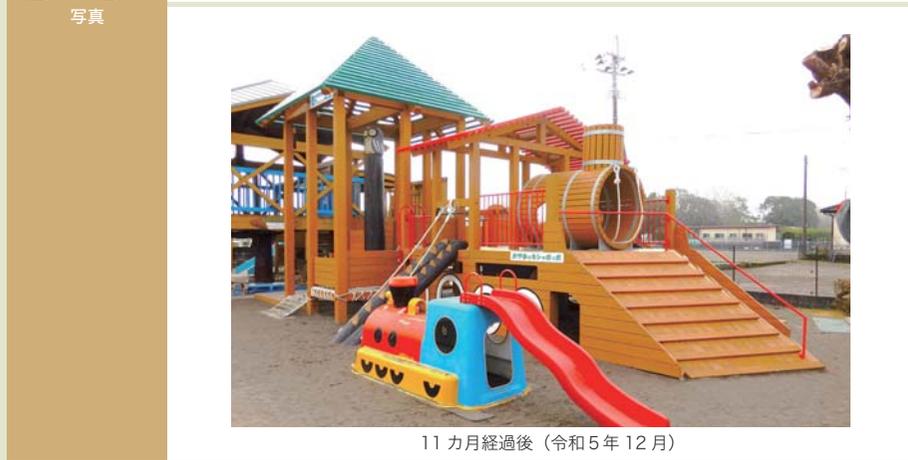
(3) (2)の問題点の解決方法	杉材は軟らかさが特徴であるゆえ(2)の問題は起きるが、仕上げ作業、補修作業を容易に行うことができる。
<b>3 外構施設の経過観察</b>	
(1) 整備した外構施設にどのような変化が生じたか	子供が触れる頻度の高い箇所は、塗料の剥げや木材のすり減りが多少起きている。
(2) (1)の変化は予想範囲内であったか	予想範囲内であった。

(1) 整備した施設で気に入っている点	杉材の使用により、季節を問わず、けがなく遊ぶことができ、また、汽車の形に設計したことや、フクロウの彫刻を施したことで、視覚的にも子供たちを楽しませている。
(2) 整備した施設で気になる点	子供がたくさん触れる箇所に、塗料の剥げや木材のすり減りが起きている。

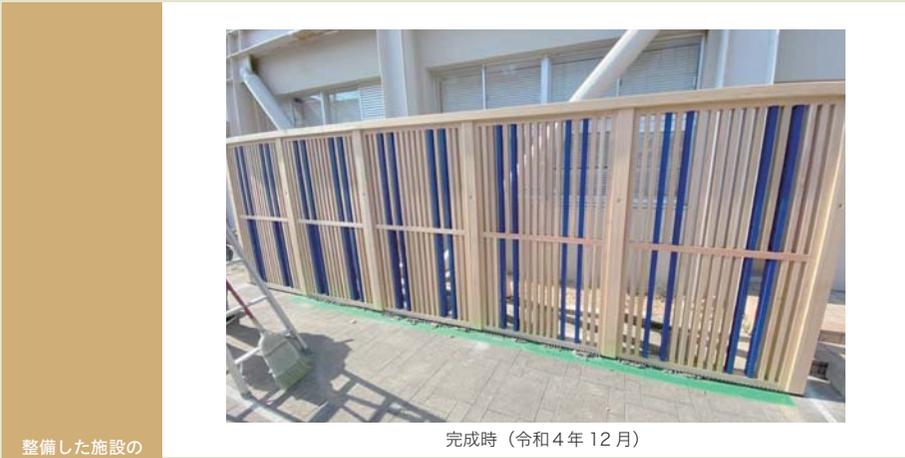
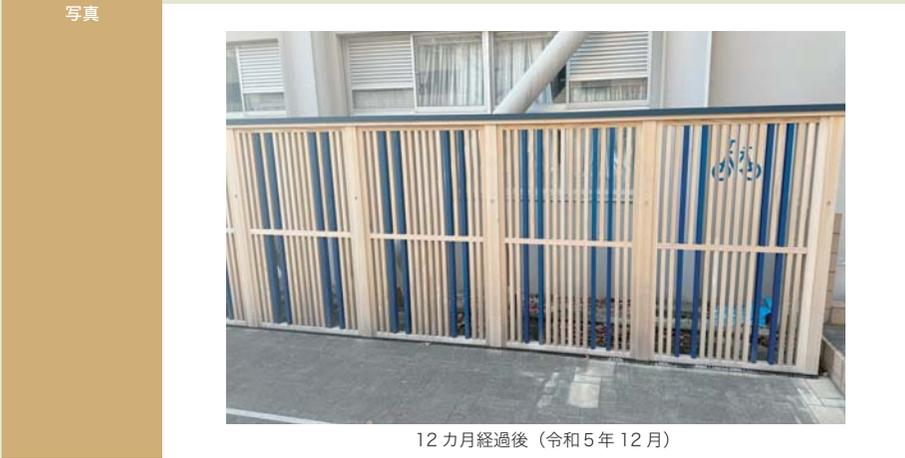
3 外構施設の経過観察	<p>(1) 整備した外構施設にどのような変化が生じたか</p> <p>駐輪時、木口にタイヤがあたる形状の駐輪設備（B、Cタイプ）は、木口の割れや欠けが生じたものもある（タイヤやスポークとの接触部分に補強があればベターか）。</p> <p>(2) (1)の変化は予想範囲内であったか</p> <p>紫外線や風雨による劣化は想定より少なかった。 自転車のスポークなどによる物理的な損傷、劣化は想定を上回っていた。</p> <p>(3) (1)の考えられる原因と対応</p> <p>タイヤの形状によりスポークが保持部と接触しやすいものがあることがわかった。 劣化が進んだ部材の取り換えや接触部分に保護部材を貼ることを検討する。</p> <p>(4) これまでに実施した修繕等の具体的内容</p> <p>特になし。</p> <p>(5) 今後計画している修繕等の具体的内容</p> <p>割れや欠けにより塗装が剥落した部分のタッチアップ。</p>
-------------	--
