事例 No.28

キックバック
チェーンソー

追い口を切ろうとしたところキックバックが発生し、ソーチェーンの刃が左ひざに当たり切創

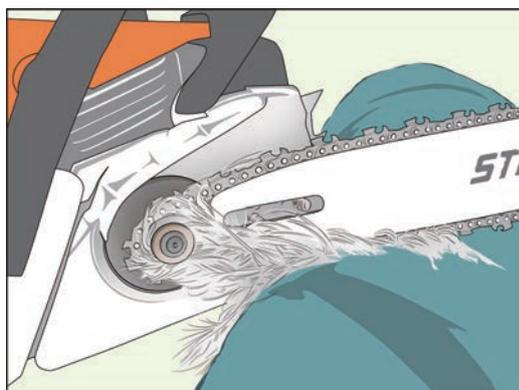
チェーンソー防護ズボンの仕組み

掻き出された防護繊維が絡みつきソーチェーン走行を停止させます

チェーンソー防護ズボンの内部にある防護繊維層は、繊維が互いに分離しやすく重ねられていることで、いざというときに瞬間的に大量の繊維が引き出されて駆動装置に絡みつくなることができるようになっています。しかし、オイル等の汚れ成分の付着によって繊維と繊維が固着してしまうと、防護繊維層は本来のソーチェーン走行停止能力を発揮できなくなります。こうした機能低下は、チェーンソー防護ズボンとして致命的な状況です。

そのため、低下した機能を回復させる定期的なメンテナンス、つまり洗濯が必要です。メーカーごとに防護ズボンの素材は異なるので、メーカーの指示に従って洗濯することが重要です。不適切な洗濯作業によって、かえって防護性能を損ねてしまう危険性があるからです。
