平成 29 年 7 月 21 日
林野庁流木災害等に対する治山対策検討チーム・九州森林管理局
(国研) 森林研究・整備機構 森林総合研究所
福岡県・大分県

平成 29 年 7 月九州北部豪雨に伴う流木等現地調査結果の概要

平成29年7月九州北部豪雨災害現地調査結果(メモ)

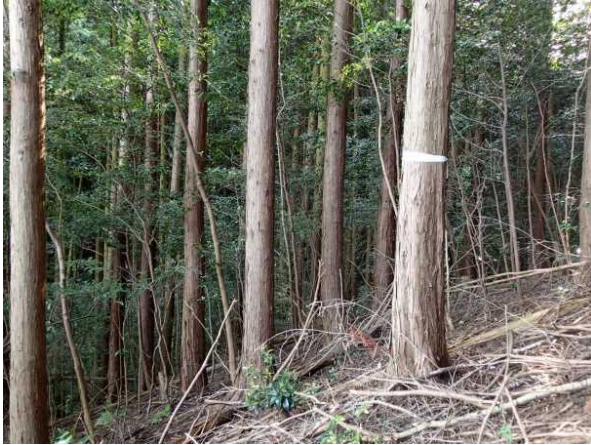
周辺森林（その1）

① 蛇谷地区崩壊地（朝倉市）

地質は変成岩類（結晶片岩）であり、主な樹種はヒノキ・スギで根系の深さは1～2mまで達していた。崩壊深は7～12m、崩壊発生域の傾斜角は 30° 、崩壊発生域の長さは120m、幅は70mであった。比較的崩壊深の深い崩壊地であり、泥質片岩上位の崩積土が崩壊している。沢の右岸側に幅30～50mと幅の広い崩壊が、左岸側では幅10m程度の崩壊が発生している。崩壊面では湧水が確認された。

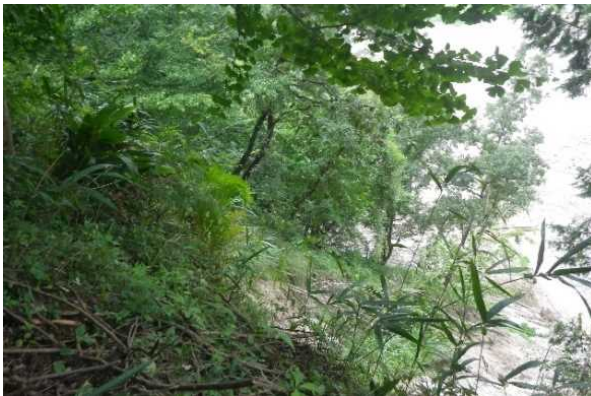
周辺森林（広葉樹）

② 真竹地区崩壊地（朝倉市）

地質は深成岩類（花崗閃緑岩）であり、主な樹種はスギ・ヒノキと広葉樹で根系の深さはスギ・ヒノキが2m、広葉樹が1～2mまで達していた。崩壊深は2～4m、崩壊発生域の傾斜角は44°と急であるが、今回調査した中では比較的規模の小さい崩壊であり、崩壊発生域の長さは35m、幅は35mであった。崩壊地下部は河川に接しているため、河岸侵食により崩壊が発生した可能性がある。
