平成 29 年九州北部豪雨災害ヘリコプター調査結果メモ

(国研) 森林研究・整備機構森林総合研究所 九州支所山地防災研究グループ 黒川潮

調査地：福岡森林管理署及び大分西部森林管理署管内

調査日：平成 29 年 7 月 8・10 日

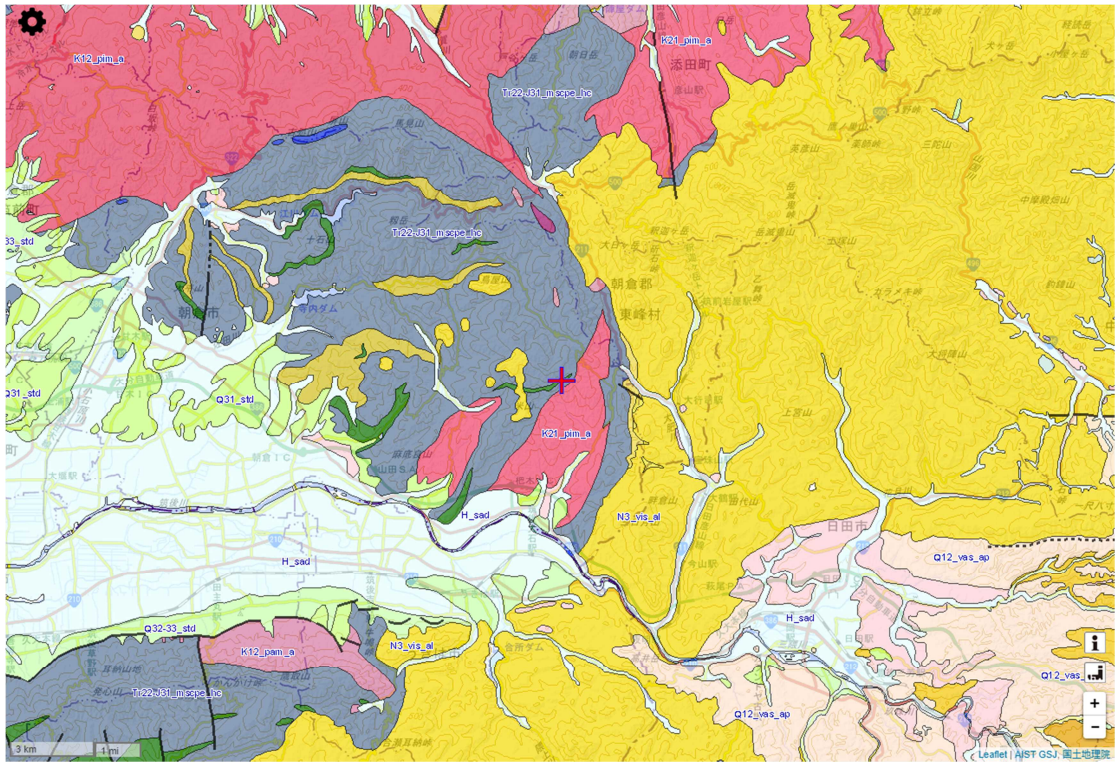
図1 福岡県朝倉市・東峰村・大分県日田市周辺地質図

今回の大雨により被害を受けた地区周辺の地質図(産業総合研究所(2006))を図1に示す。朝倉市周辺は 2.42~1.573 億年前の中生代後記三畳紀~後期ジュラ紀に形成された変成岩である泥質片岩(紫色)と、1.005 億~8360 万年前の中生代後期白亜紀に形成された火成岩である花崗閃緑岩(桃色)が主に分布している。東峰村および日田市は 724.6~258 万年前の新生代新第三紀中新世~鮮新世に形成された火成岩である安山岩・玄武岩質安山岩溶岩・火砕岩(黄色)が分布している。土壌に関しては、日本土壌インベントリー(農業・食品産業技術総合研究機構(2017))によると、大半が褐色森林土である。

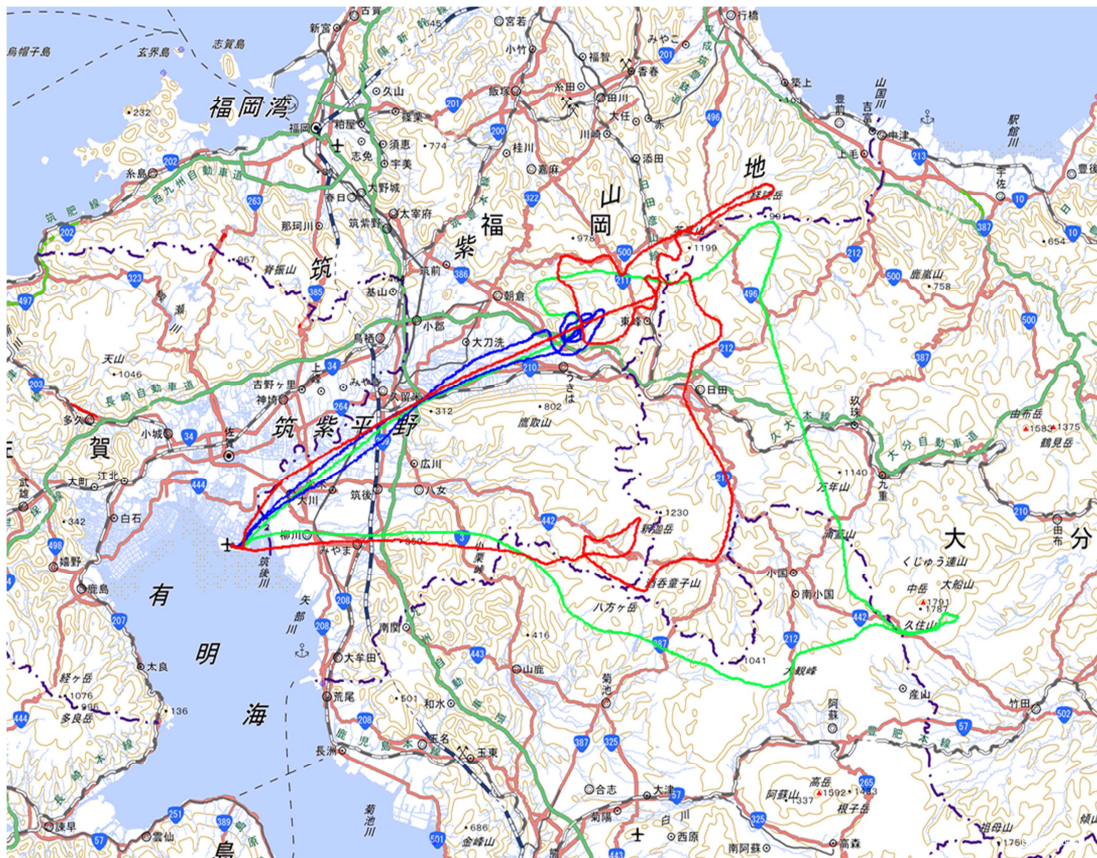
図2 へり飛行ルート (7/8 : 赤、7/10 午前 : 青、7/10 午後 : 緑)

ヘリ調査を実施した飛行ルートを図2に示す。いずれも佐賀空港を起点に、7/8 は八女市

矢部地区、日田市中津江地区、小野地区、東峰村、朝倉市および英彦山から経読岳にかけて、7/10 午前は朝倉市周辺、午後は朝倉市、東峰村を經由して英彦山から経読岳方面へ飛び、南下して涌蓋山、久住山を調査した。
