## 5. 早生樹利用による森林整備手法追跡調査

### 5-1. 調査概要

令和3（2021）年度は、早生樹調査で調査したセンダン植栽地3箇所のうち3箇所、コウヨウザン植栽地8箇所のうち3箇所、合計6箇所の実証植栽地において追跡調査を実施した。

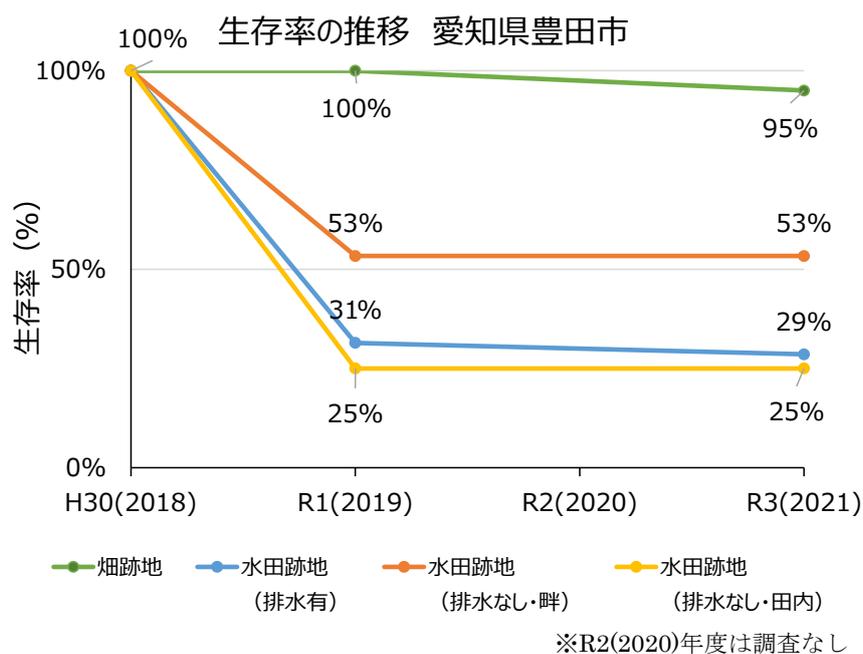
図 5-4 植栽立地別のセンダンの生存率（愛知県豊田市センダン）

①畑跡地は植栽後の枯死がほとんど見られず、令和3（2021）年度の生存率は95%と高い値を示した。一方でそれ以外の3つ（②水田跡地（排水路あり）、③水田跡地（排水路なし・畔上）、④水田跡地（排水路なし・田内））については、植栽1年後の令和元（2019）年度には生存率が大きく低下しており、②水田跡地（排水路あり）と④水田跡地（排水路なし・田内）では生存率が3割以下だった。

生存率が低くなった②水田跡地（排水路あり）と④水田跡地（排水路なし・田内）は、滞水が発生する等過湿な環境にあり（写真5-4及び写真5-6）、植栽直後のセンダンが過湿な環境下で根腐れ等を起こして枯死したと考えられる。

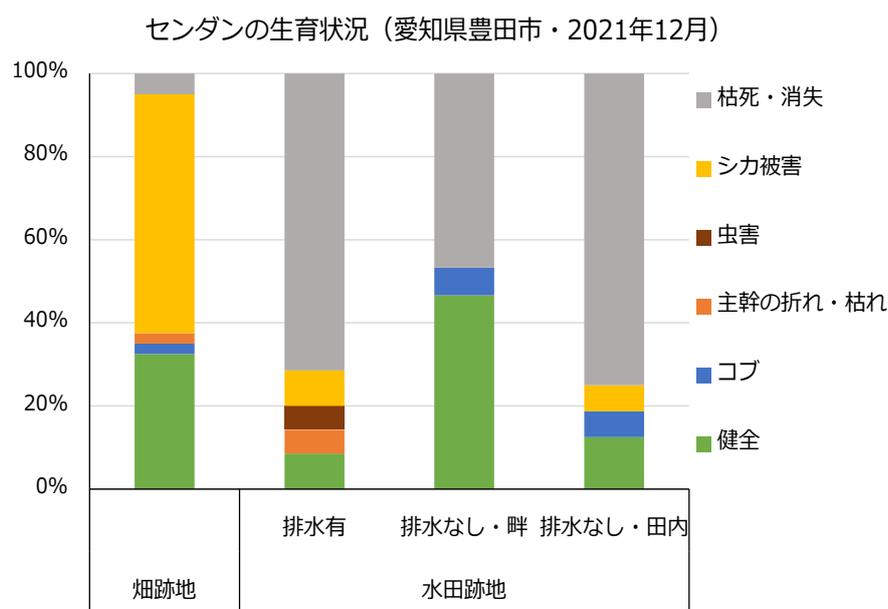
図 5-5 センダンの生育状況（愛知県豊田市センダン、令和3（2021）年12月）

本植栽地は周囲に防鹿柵（ネットタイプ）が設置されているが、一部が破られてシカが侵入しており、令和3（2021）年度の調査ではシカによるセンダンへの被害が確認されている。特に多いのは畑跡地におけるセンダンの樹皮への被害であり、生存しているセンダンのうち約6割に角研ぎや剥皮の跡が確認された。また、一部のセンダンにこぶ病やゴマダラカミキリによる食害の跡も確認されている（写真5-7）。

畑跡地にシカの被害が集中した要因として、滞水が発生しておらずシカが歩き回りがやすかったことや、畑跡地のセンダンが角研ぎのしやすい太さであったこと等が考えられる。このような樹皮被害は、センダンの材としての価値を落とす可能性がある。そのため、シカの生息が確認される地域にセンダンを植栽する場合は、スギ等の造林木の場合と同じように防鹿柵を設置し、また柵の破損が無いか定期的に見回る必要があることが分かった。

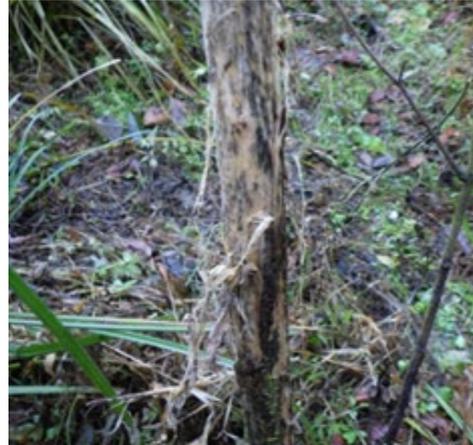
樹皮への被害で枯死したセンダン  
 (③水田跡地・排水路なし・畔上)

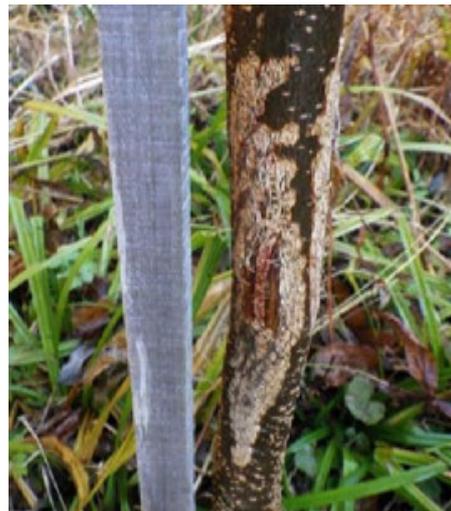
ゴマダラカミキリによる食害の跡  
 (②水田跡地・排水路あり)

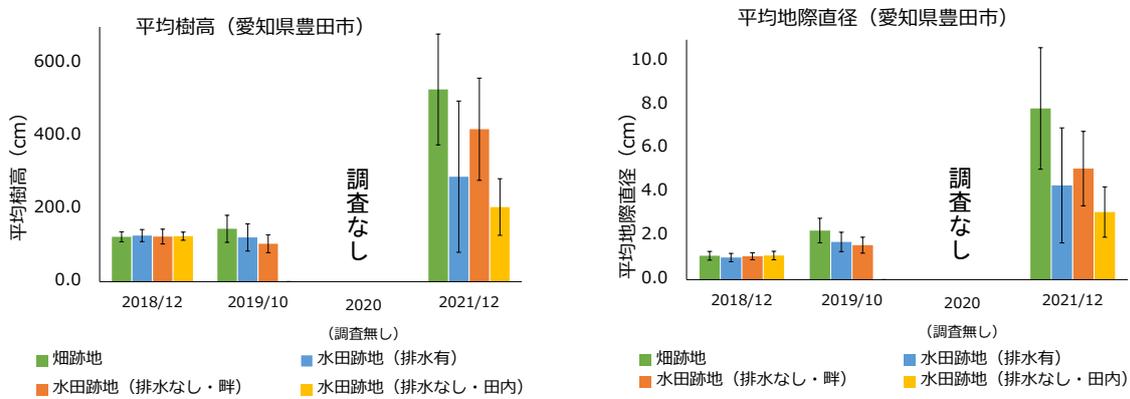
図 5-6 植栽立地別のセンダンの平均樹高 (左) 及び平均地際直径 (右)  
(愛知県豊田市センダン)

令和 3（2021）年度における植栽木の平均樹高は、①畑跡地で 528.4cm、②水田跡地（排水路あり）で 288.6cm、③水田跡地（排水路なし・畔上）で 419.1cm、④水田跡地（排水路なし・田内）で 205.3cm となり、①畑跡地で最も大きく、次いで③水田跡地（排水路なし・畔上）で大きくなる結果となった。一方で、②水田跡地（排水路あり）及び④水田跡地（排水路なし・田内）については、植栽から 3 成長期が経過しても平均樹高が 3 m を超えておらず、成長が非常に遅いことが分かった。また、植栽木の地際直径、胸高直径についても同様に、①畑跡地で最も大きい結果となった。

以上の結果を生存率のデータと合わせると、センダンの植栽に最も適しているのは畑跡地であることが分かった。一方で水田跡地については、②水田跡地（排水路あり）及び④水田跡地（排水路なし・田内）は生存率・成長量ともに低く、センダンの植栽には適さなかった。③水田跡地（排水路なし・畔上）については、成長量は比較的良好だったものの、生存率が 5 割近くまで低下していた（図 5-4）ことを考えると、センダンの植栽に適しているとは言えない状況だった。

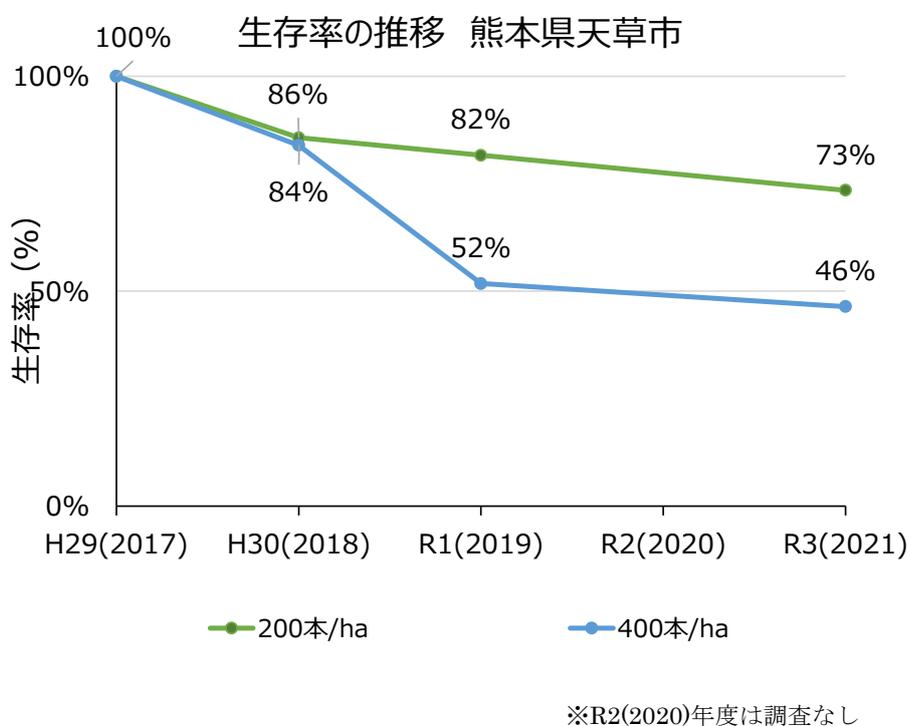
図 5-9 植栽密度別のセンダンの生存率（熊本県天草市センダン）

植栽密度別に比較すると、200本/ha区に比べて400本/ha区で生存率が大きく減少している。この要因として、400本/ha区でセイタカアワダチソウ等の雑草木の繁茂が激しく、センダンが被圧されたことが大きく影響したと考えられる。

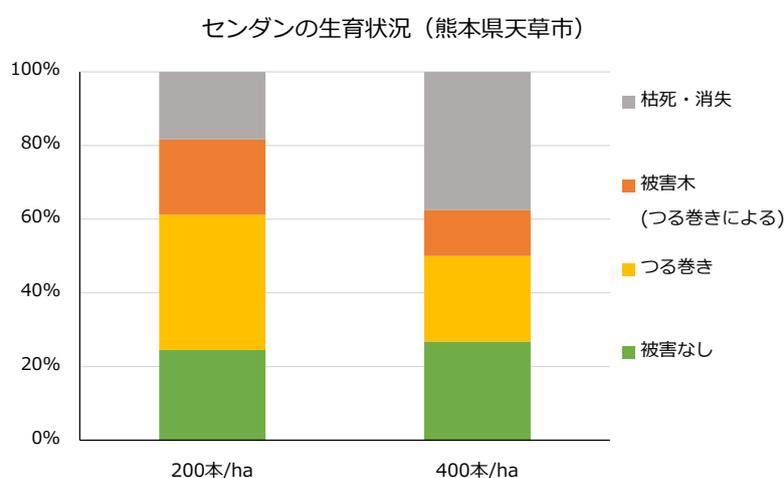
図5-10 植栽密度別のセンダンの生育状況  
（熊本県天草市センダン、令和3（2021）年11月）

本実証植栽地は令和2（2020）年度及び令和3（2021）年度に下刈り等の施業が実施されておらず、令和3（2021）年11月の調査では雑草木が激しく繁茂している状況が確認された。特に、つる植物であるクズがセンダンに大きな影響を与えており、クズに巻き付かれたセンダンは倒伏や主幹の変形（写真5-12左）等の被害が確認された。また、被害が見られなかったセンダンも、クズに巻き付かれて強く被圧されている状況だった（写真5-12右）。

センダンは成長が早いため、雑草木群落から早期に抜け出せる可能性がある。一方で、本実証植栽地のように耕作を放棄してから長年経過しているような耕作放棄地では、クズ等の雑草木の根系が地下部に大量に蓄積されており、下刈りを終了すると一斉に繁茂してセンダンに大きな被害を与えてしまうことが分かった。

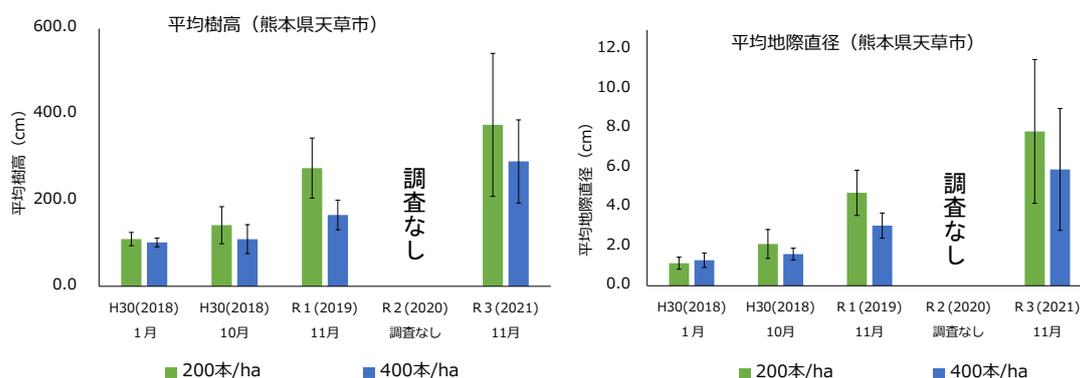
図 5-11 植栽密度別センダンの平均樹高（左）及び平均地際直径（右）  
（熊本県天草市センダン）

令和 3（2021）年度における植栽木の平均樹高は、200 本/ha 区で 376.0cm、400 本/ha 区で 290.8cm となった。また植栽木の平均地際直径は、200 本/ha 区で 7.8cm、400 本/ha 区で 5.9cm となり、どちらも 200 本/ha 区の方が大きくなった。なお、植栽密度間の成長の差は植栽から 1 成長期が経過した平成 30（2018）年 10 月の時点で生じているが、少なくともこの時点で植栽密度が成長に影響しているとは考えにくい。そのため生存率と同様に、セイタカアワダチソウ等の雑草木による被圧が要因と考えられる。

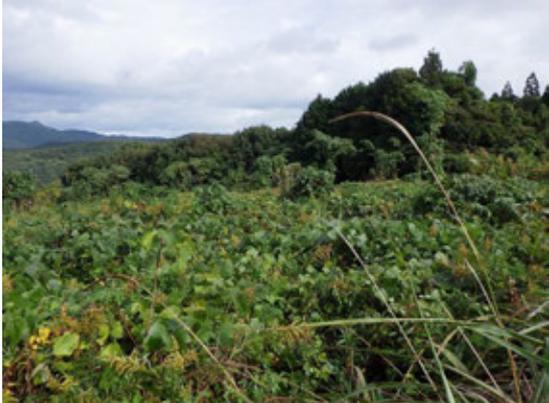
<p>一面がクズに覆われている区域 (200本/ha区、令和3(2021)年11月)</p>

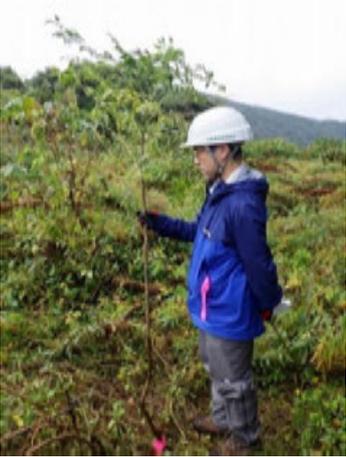
<p>台切り後に萌芽再生したセンダン （400本/ha区、令和3（2021）年11月）</p>

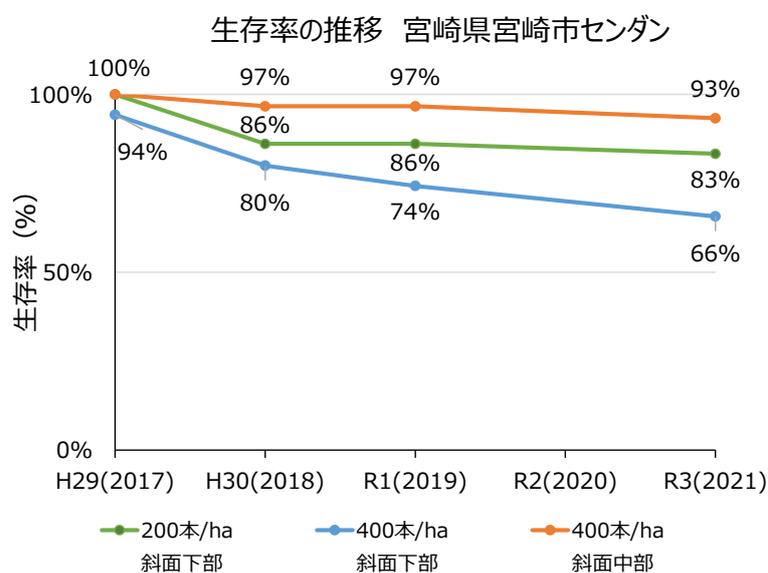
図 5-14 植栽密度及び植栽立地別のセンダンの生存率（宮崎県宮崎市センダン）

令和3（2021）年12月の調査では、200本/ha・斜面下部と400本/ha・斜面中部では生存率が8割以上だった一方で、400本/ha・斜面下部では生存率が7割以下となった。ただし400本/ha・斜面下部では、平成30（2018）年度の台風により沢沿いに植栽したセンダンが5本ほど流出しており、このことが生存率が低下した一因と考えられる。

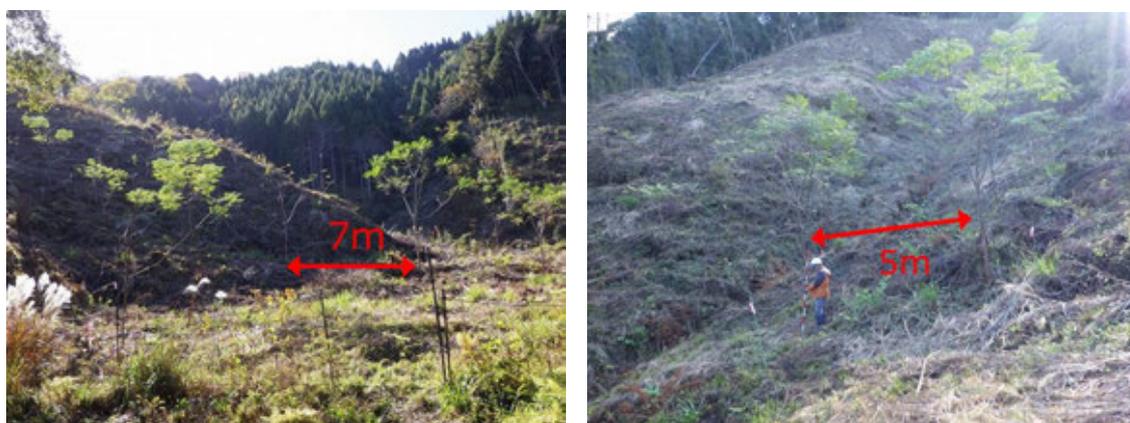
写真 5-16 樹冠閉鎖の状況（宮崎県宮崎市センダン）

植栽直後（平成30（2018）年12月）から令和3（2021）年12月までのセンダンの生存率を図5-14に示す。なお、本実証植栽地では200本/ha区、400本/ha区のどちらも隣同士のセンダンの樹冠はまだ接していないため（写真5-16）、植栽密度の影響はまだほとんどないと考えられる。

植栽直後（平成29（2017）年12月）から令和3（2021）年12月までのセンダンの成長状況は表5-16及び図5-16のとおりである。なお、本実証植栽地においては写真5-16に示すように、令和3（2021）年度の時点で200本/ha、400本/haともに植栽木の樹冠同士は接していない。そのため、植栽密度の影響はまだ少ないと考えられる。

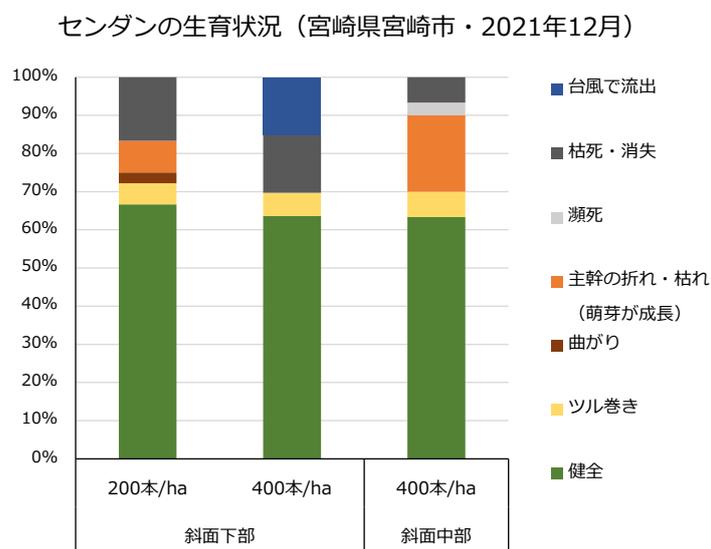
図 5-15 令和3（2021）年12月におけるセンダンの生育状況（宮崎県宮崎市センダン）

斜面下部と斜面中部で比較すると、斜面中部では枯死・消失が少ない一方で、主幹が折損・枯損して根元から萌芽再生しているなど、形質不良のセンダンが多く見られた。

植栽から約4年が経過した令和3（2021）年12月の調査では、斜面中部に植栽したセンダンは、生存率こそ比較的高かったものの、主幹が枯れて根元などから萌芽再生している個体が多く見られるなど、生育状態は良好ではなく、また植栽から4成長期が経過しているにもかかわらず平均樹高が2 m程度と、成長も非常に遅かった。一方で、斜面下部に植栽したセンダンについては、沢沿いに植栽した一部が台風の影響で流出して消失していたものの、斜面中部と比較して良好な成長状況を示していた。

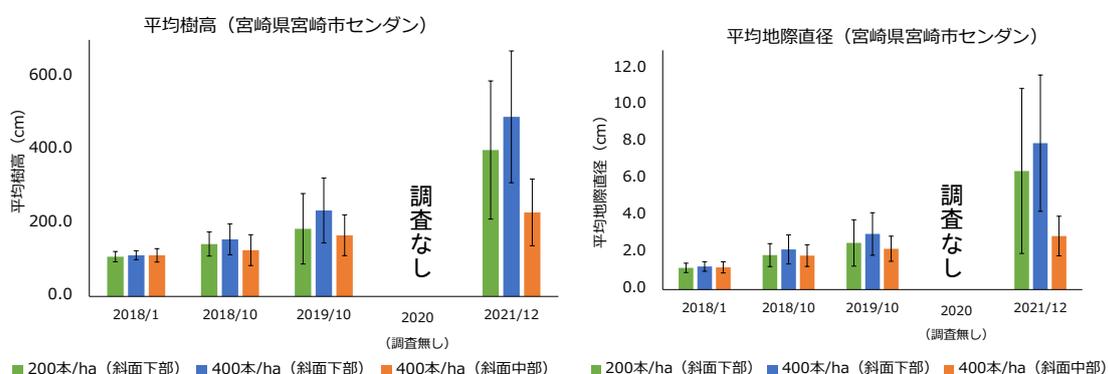
図 5-16 植栽密度及び植栽立地別のセンダンの平均樹高（左）及び平均地際直径（右）  
（宮崎県宮崎市センダン）

令和3（2021）年度におけるセンダンの平均樹高は、200本/ha・斜面下部で399.4cm、400本/ha・斜面下部で490.0cm、400本/ha・斜面中部で229.1cmとなり、400本/ha・斜面中部で最も小さくなった。

斜面下部と斜面中部を比較すると成長状況に大きな差があり、特に斜面中部では植栽から4成長期が経過しているにもかかわらず、平均樹高が2m程度と低かった。以上から、センダンの植栽に適しているのは斜面中部よりも斜面下部であると言える。

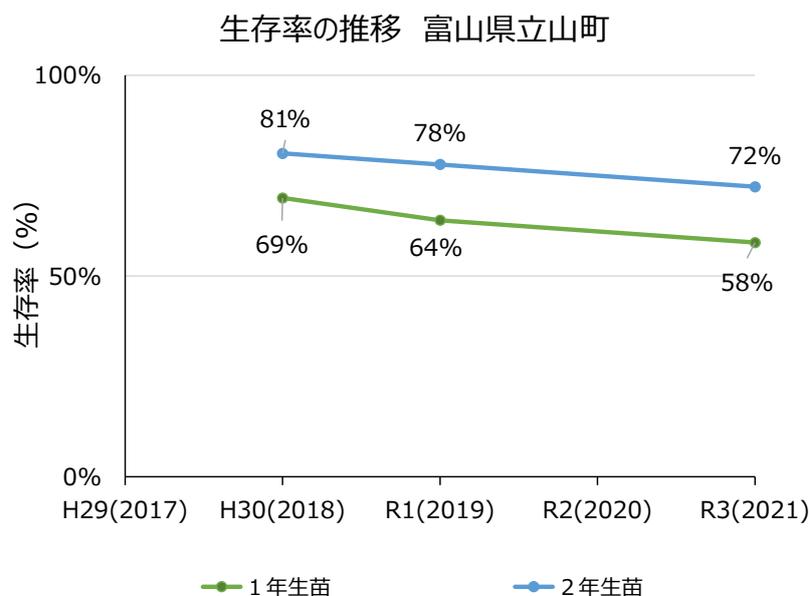
図 5-20 苗齢別のコウヨウザンの生存率（富山県立山町コウヨウザン）

1 年生苗と 2 年生苗の生存率を比較すると、平成 30（2018）年度以降は 1 年生苗の生存率が 2 年生苗よりも低い値で推移しており、令和 3（2021）年度における生存率は 1 年生苗で 58%、2 年生苗で 72%となった。

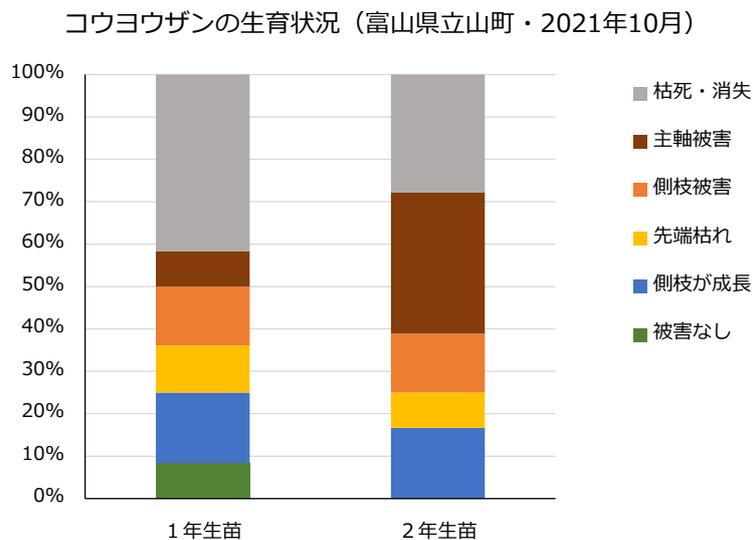
図5-21 令和3（2021）年10月における生育状況（富山県立山町コウヨウザン）

1年生苗と2年生苗で比較すると、枯死・消失は2年生苗の方が少ない一方で、2年生苗に主軸の折損や枯損等の被害が多く見られた（写真5-20）。

主軸への被害については、積雪地のため冬期に積もった雪がグライドしたことによる折損のほか、寒害による主軸の枯損や、周囲にシカの食痕等の痕跡も確認されたことからシカによる食害も考えられる。ただし、2年生苗に主軸の被害が多く発生した理由については不明である。

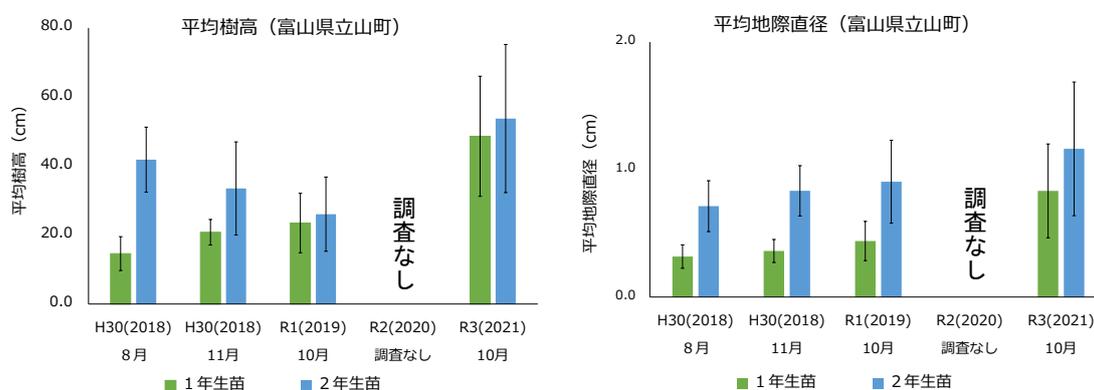
図 5-22 苗齢別のコウヨウザンの平均樹高（左）及び平均地際直径（右）  
（富山県立山町コウヨウザン）

植栽直後から令和3（2021）年度までのコウヨウザンの成長状況は表 5-22 及び図 5-22 のとおりである。令和3（2021）年度における平均樹高は、植栽から4成長期が経過しているにもかかわらず1年生苗で48.6cm、2年生苗で53.7cmとなり、1年生苗、2年生苗ともに植栽時からほとんど成長していなかった。

コウヨウザンの成長が遅い要因として、写真 5-20 で見られるような主軸の折損・枯損が高い頻度で発生しており、コウヨウザンが萌芽再生を繰り返して主軸がなかなか伸長せず、樹高成長が抑えられている可能性が考えられた。

コウヨウザンがほとんど成長していなかった要因として、シカによる食害のほか、冬期の積雪や寒害によると思われる主軸の折損・枯損により、コウヨウザンの主軸が伸長する前に欠損してしまっている状況が考えられた。このような条件下では、苗齢にかかわらずコウヨウザンの成長が大きく阻害される可能性があることに注意する必要がある。

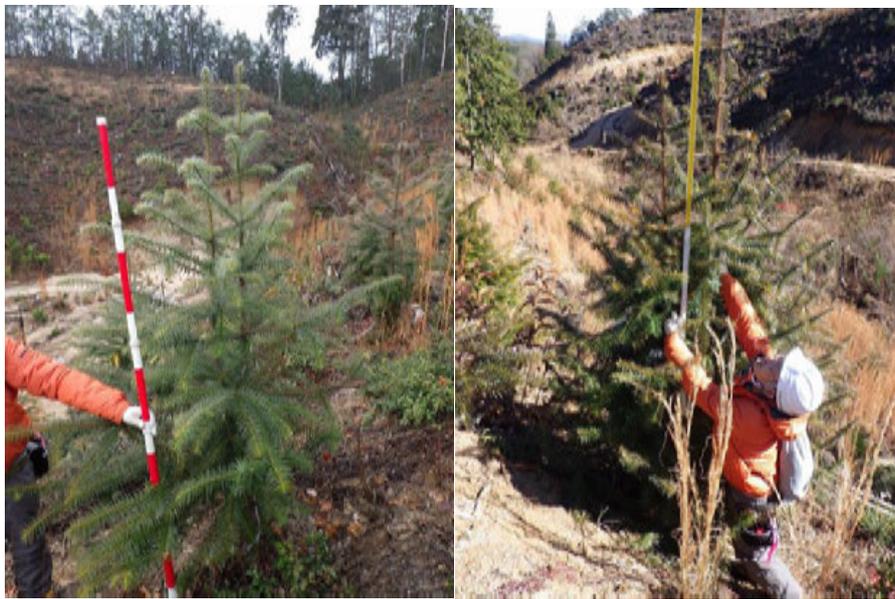
植栽直後の平均樹高は、1 年生苗が 13.1cm、2 年生苗がそれぞれ 41.3cm だった。植栽から 2 年後の令和元（2019）年度の平均樹高は、1 年生苗が 36.2cm、2 年生苗が 51.6cm とほとんど成長しておらず、ノウサギによる食害で上方成長が抑えられている様子が分かる。さらに植栽から 4 年後の令和 3（2021）年度の平均樹高は、1 年生苗で 101.9cm、2 年生苗が 142.8cm となり、どちらも以前より成長していたが 2 年生苗の方が大きくなっていた。（写真 5-25）。令和 3（2021）年度に成長量が増加していた理由は不明だが、樹高が高くなるにつれノウサギがコウヨウザンの主軸に届かなくなったため、大きく成長できた可能性がある。

写真 5-25 萌芽再生後に順調に成長したコウヨウザン。複数の樹幹が伸長している。  
（左：1年生苗・無処理区、右：2年生苗・無処理区、令和3（2021）年12月）

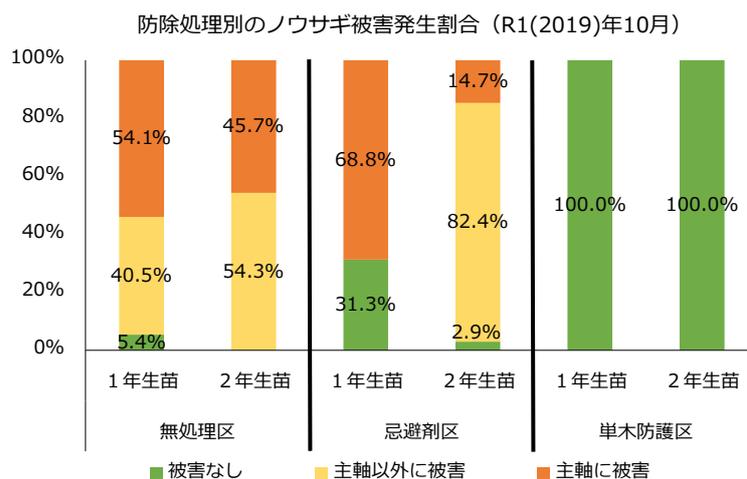
図 5-27 防除処理別のノウサギ被害発生割合  
（広島県北広島町コウヨウザン、令和元（2019）年10月時点）

防除資材を設置してから約3カ月後の令和元（2019）年10月の調査では（図5-27）、無処理区及び忌避剤区はいずれもノウサギの被害が認められた（無処理区では、1年生苗で約95%、2年生苗で100%が被害。忌避剤区では、1年生苗で約69%、2年生苗で93%が被害）。忌避剤区については、忌避剤の散布後に新しく伸長した部分が食害を受けていた。一方で、単木防護区では1年生苗、2年生苗ともにノウサギの被害を受けていなかった。

この結果から、ノウサギによる食害を回避するためには、忌避剤を一度散布しただけでは十分でないこと、単木防護資材がノウサギによる食害に有効であることが分かる。

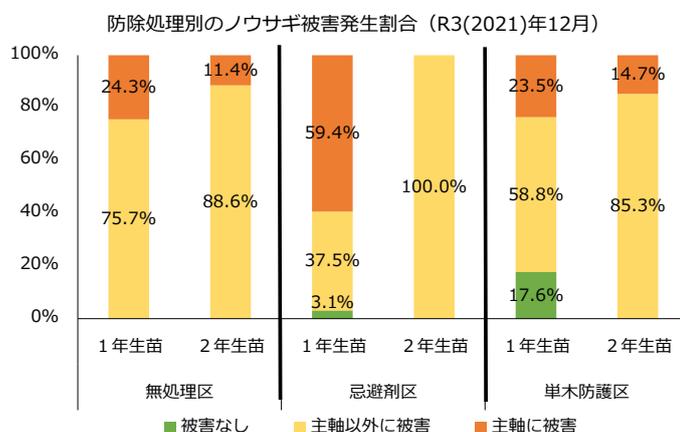
図 5-28 防除処理別のノウサギ被害発生割合  
(広島県北広島町コウヨウザン、令和3（2021）年12月時点)

また、防除資材を設置してから約2年半後の令和3（2021）年12月の調査では（図5-28）、無処理区、忌避剤区、単木防護区の全てにおいてノウサギの被害が認められた（無処理区では、1年生苗で100%、2年生苗で100%が被害。忌避剤区では、1年生苗で約97%、2年生苗で100%が被害。単木防護区では、1年生苗で約82%、2年生苗で100%が被害。）。令和元（2019）年度には被害を受けていなかった単木防護区でも新たに被害が発生していたが、資材（防護ネット）が下部までずり落ちていたことが原因である。これは、冬期に積もった雪の重みによるものと考えられた。

令和元（2019）年度と令和3（2021）年度の被害状況を比較すると、コウヨウザンの主軸への被害（図5-27及び図5-28のオレンジ色の部分）は、令和元（2019）年度に被害を受けていない単木防護区を除いて、令和3（2021）年度の方が減少していた。また、どの防除資材区も、2年生苗の方が主軸への被害は少なかった。これらの結果から、令和3（2021）年度にはコウヨウザンの樹高が成長してノウサギが主軸を食害しにくくなったため、主軸への被害が減少したこと、また樹高が大きかった2年生苗の方が主軸への被害を減少できたことが考えられる。

以上より、ノウサギによる被害を抑えるためには1年生苗よりも2年生苗を使用した方がよく、また単木防護資材はノウサギの被害に効果があるが、資材が効果を発揮できているかどうか定期的に確認する必要があると考えられた。

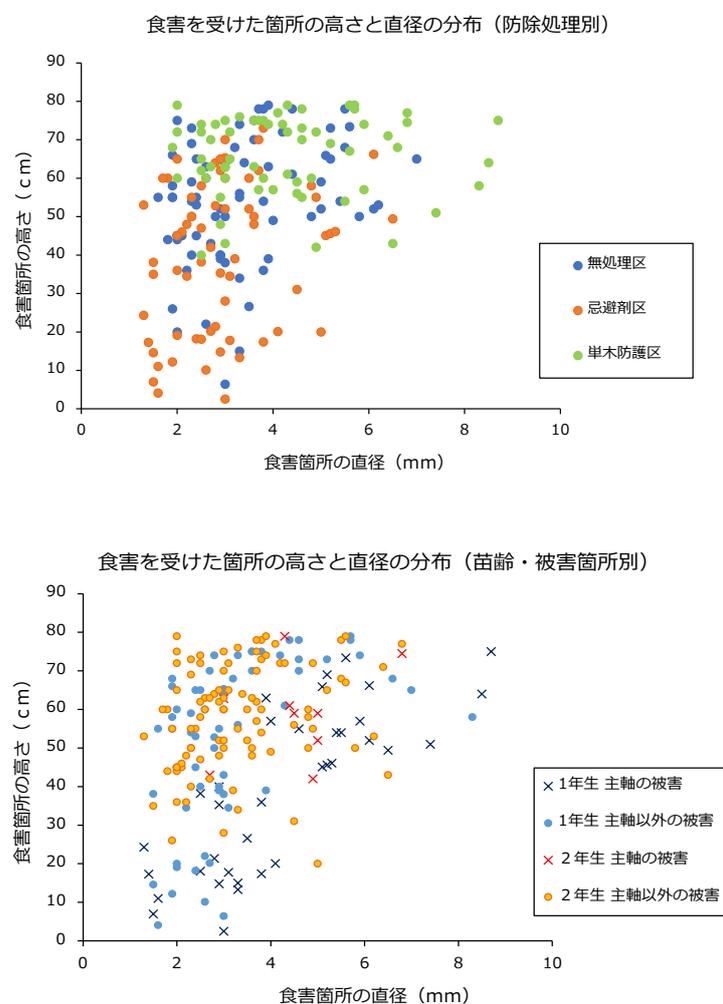
図 5-30 ノウサギ被害を受けた箇所の高さと直径の分布  
 上：防除処理別、下：苗齢及び被害箇所別  
 （広島県北広島町コウヨウザン、令和3（2021）年12月）

調査の結果、コウヨウザンがノウサギによる被害を受けた箇所は、地面から約80cm以下に集中して発生していた。ノウサギが摂食できる高さは70cmまでという研究事例もあるが、被害がそれよりも高い位置でも発生していた（写真5-26）要因として、冬期の積雪がノウサギの足場となったことが考えられた。

このことから、積雪地で単木防護資材を使用する場合は、積雪によってノウサギがより高い位置まで摂食する可能性を考慮して防除資材を選ぶ必要があると考えられる。

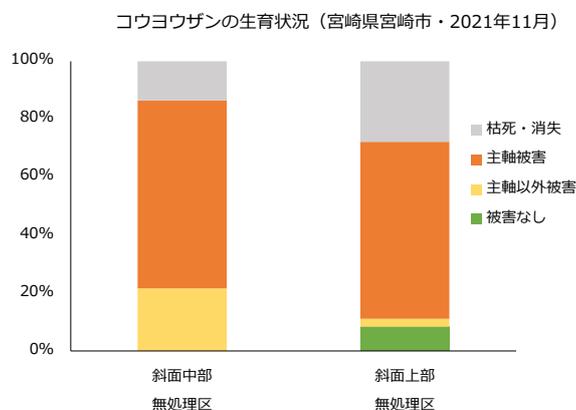
図 5-34 令和 3（2021）年 11 月における生育状況（宮崎県宮崎市コウヨウザン）

斜面中部、斜面上部のどちらもほとんどのコウヨウザンがノウサギによる食害を受けており、主軸に被害を受けたコウヨウザンの割合は斜面中部・斜面上部ともに 6 割以上だった。（写真 5-34）。

以上から、斜面上部で生存率が低くなった要因として、乾燥しやすい立地だった可能性があるほか、斜面上部の調査プロットの近くに森林が残されており（写真 5-33）、林内を住処としていたノウサギに集中的に食害された可能性もあるが、現時点で要因の特定は困難である。

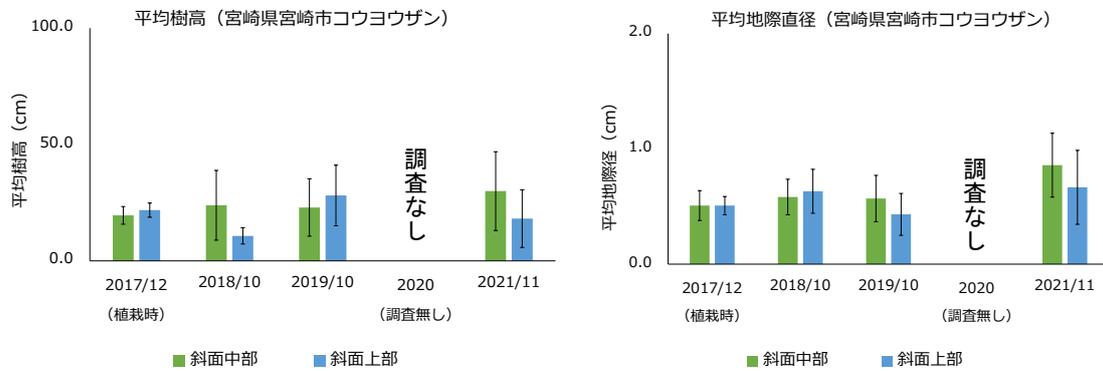
図 5-35 斜面位置別のコウヨウザンの平均樹高（左）及び平均地際直径（右）  
（宮崎県宮崎市コウヨウザン）

本実証植栽地では、植栽直後からノウサギによる食害が高い頻度で発生している。その結果、植栽から約4年が経過した令和3(2021)年11月の調査でも、コウヨウザンの平均樹高は斜面中部で30.0cm、斜面上部で18.1cmとほとんど成長しておらず、斜面上部に至っては植栽直後よりも平均樹高が下回っている状況だった。これらのことから、ノウサギによる食害がコウヨウザンの成長に非常に強い影響を与えていることが分かる。

なお、平成30(2018)年から令和元(2019)年にかけて、斜面上部で平均地際直径が小さくなっているが、これは主軸がノウサギによる食害を受けて枯れ、新しく萌芽再生枝が主軸化したことにより測定位置が変わったことによるものである。

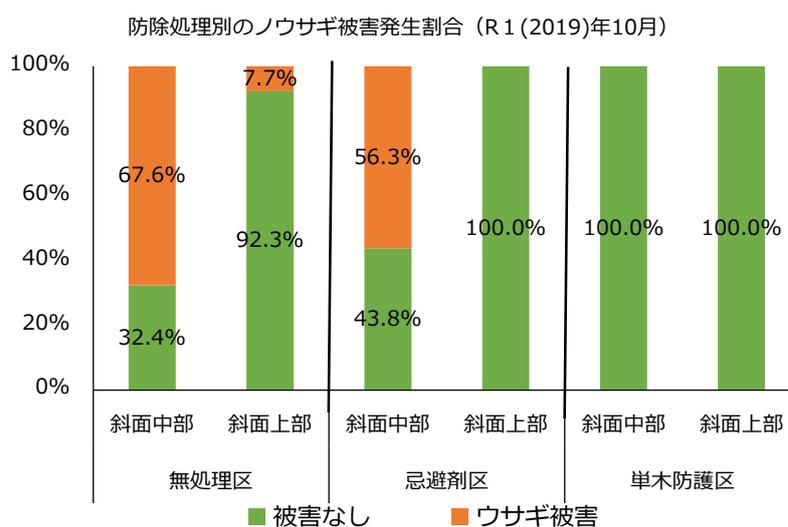
図 5-36 防除処理別のノウサギ被害発生割合  
（宮崎県宮崎市コウヨウザン、令和元（2019）年10月時点）

防除資材を設置してから約3カ月後の令和元（2019）年10月の調査では（図5-36）、斜面中部の無処理区及び忌避剤区で多くのコウヨウザンにノウサギの被害が認められた（無処理区では約68%、忌避剤区では約56%が被害）。忌避剤区については、忌避剤の散布後に新しく伸長した部分が食害を受けていた。一方で、単木防護区では1年生苗、2年生苗ともにノウサギの被害を受けていなかった。

この結果から、ノウサギによる食害を回避するためには、単木防護資材が有効であることが分かる。

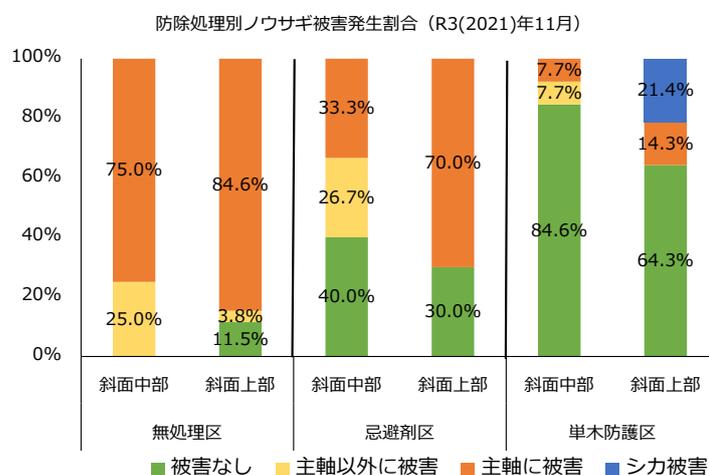
図 5-37 防除処理別のノウサギ被害発生割合  
(宮崎県宮崎市コウヨウザン、令和3（2021）年11月時点)

一方、防除資材を設置してから約2年半後の令和3（2021）年11月の調査では（図5-37）、無処理区、忌避剤区、単木防護区の全てにおいてノウサギの被害が認められ、また被害の多くが主軸への被害だった。令和元（2019）年度には被害を受けていなかった単木防護区でも新たに被害が発生していたが、資材（防護ネット）が下部までずり落ちていた（写真5-35）ことが原因である。これは、資材の一部の支柱とネットを結束する部分がわずかに緩んでいたこと等が要因と考えられる。

令和元（2019）年度と令和3（2021）年度の被害状況を比較すると、どの防除処理区も令和元（2019）年度より令和3（2021）年度の方がノウサギによる被害が増加していた。ただし、単木防護区では他の防除処理区よりも被害が少なく、斜面中部で約85%、斜面上部で約64%のコウヨウザンが被害を受けずに成長していた。また、斜面上部・単木防護区では、シカによる主軸への食害も確認されており、単木防護ネットよりも高い位置を食害していた。

この結果から、単木防護資材はノウサギによる被害を抑えるためには効果があるが、設置した後も資材が効果を発揮しているかどうか定期的に確認する必要があると考えられた。

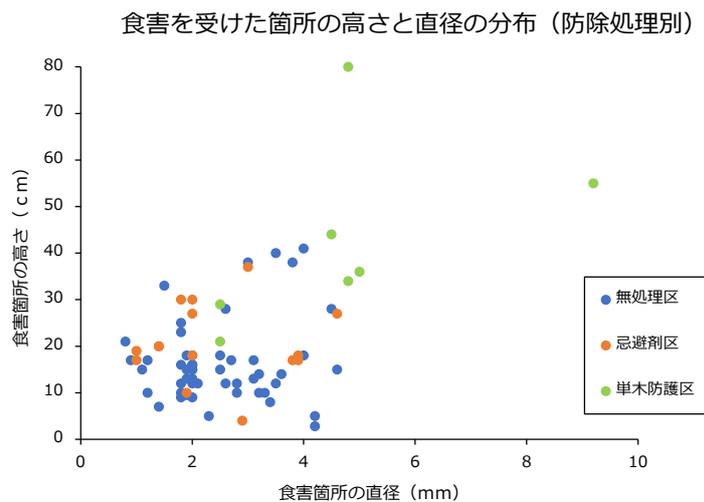
図 5-39 ノウサギ被害を受けた箇所の高さや直径の分布（防除処理別）  
(宮崎県宮崎市コウヨウザン、令和3（2021）年11月）

調査の結果、コウヨウザンがノウサギによる被害を受けた箇所は、地面から約40cm以下・直径5mm以下に集中していた。この結果から、本実証植栽地ではコウヨウザンの樹幹の高さ40cmの部分が5mm以上にまで成長すれば、ノウサギによる被害が少なくなる可能性が示唆された。
