令和 5 年度

「耐久性のある森林作業道及び集材路等の作設手法の確立に向けた調査委託事業」  
報 告 書

令和 6 年 3 月

林 野 庁

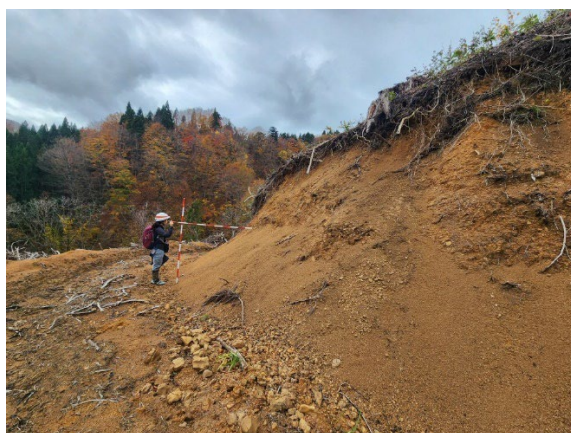
写真-2.2 切土崩壊の状況  
(山一作-02)

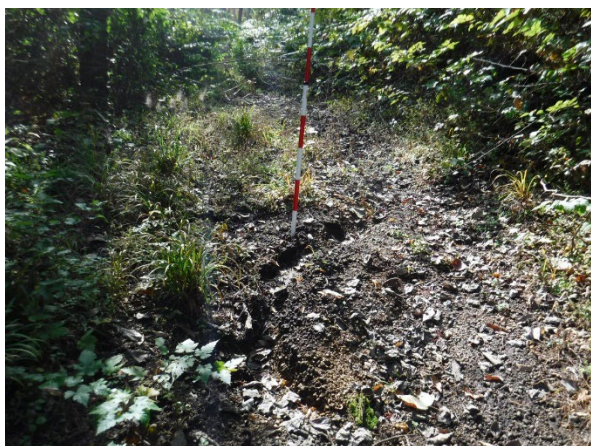
写真-2.5 路面洗掘の状況  
(群一作-01)

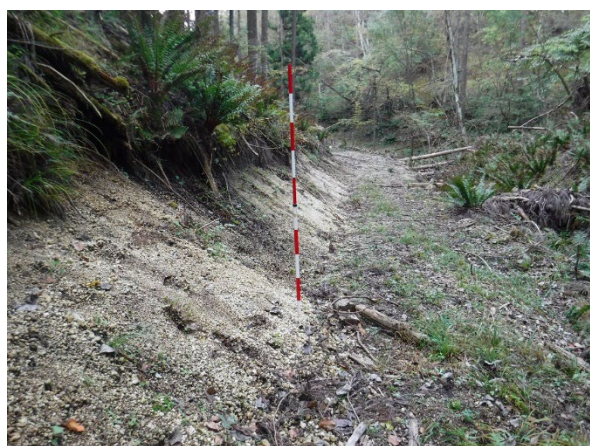
全体的に切土崩壊が多い傾向がみられた（表-2.14、図-2.6）。切土崩壊箇所は軽石層が多く、これらの箇所では切土高さの高低に関係なく崩れ、崩壊面は作業道の延長方向に連続している箇所が多かった。

写真-2.6 切土崩壊（軽石層）の状況  
(群一作-02)

※関東ローム（軽石層）地域では、このような切土のり面の崩壊が多い。

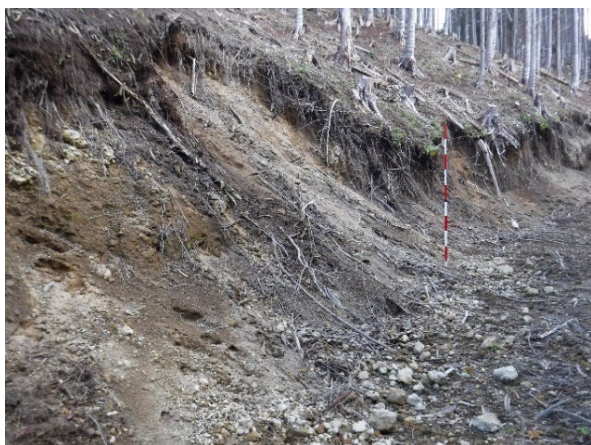
写真-2.7 切土崩壊の状況  
(群一作-04)

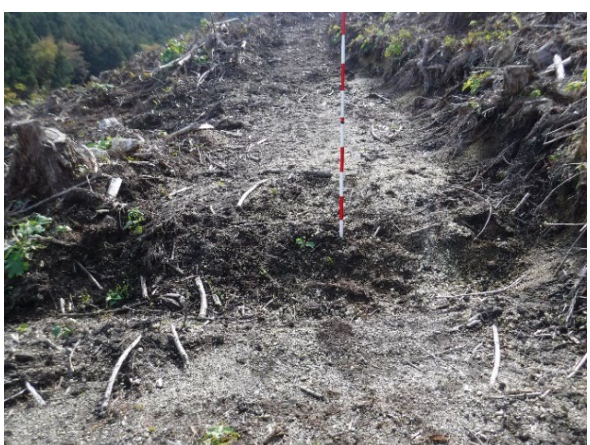
写真-2.8 素掘り横断溝の状況  
(群一作-01)

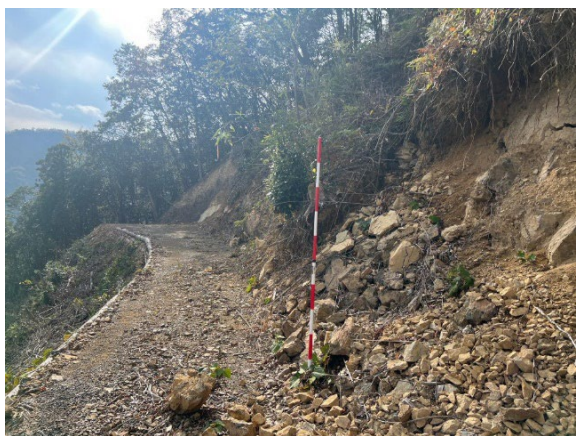
写真-2.11 切土崩壊の状況  
(宮一作-30)

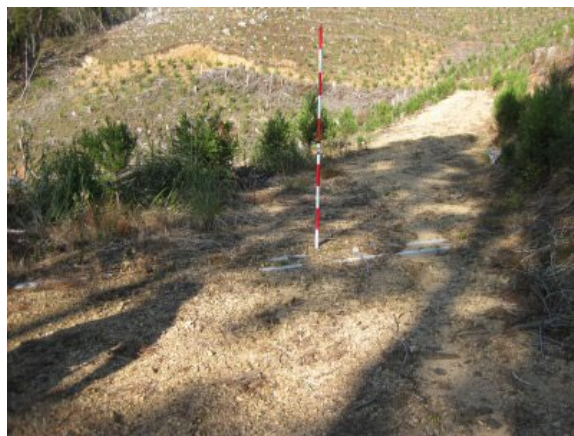
写真-2.12 コンクリート横断溝の土砂堆積状況  
(宮一作-29)

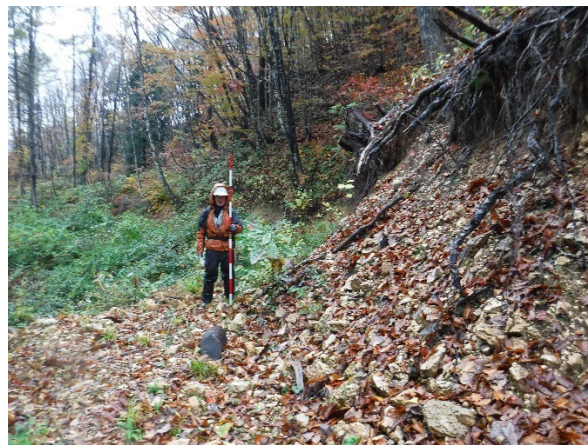
写真-2.14 切土崩壊の状況

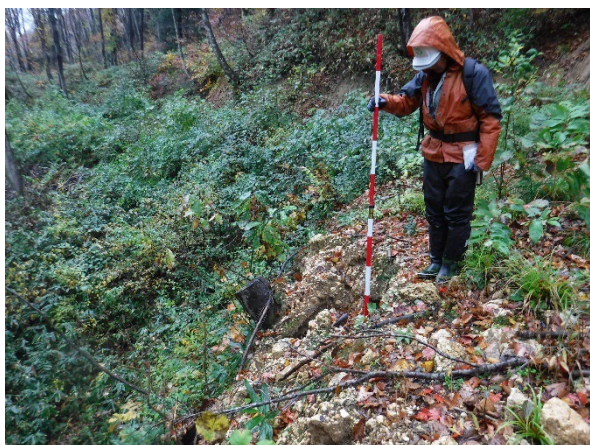
写真-2.15 路肩崩壊の状況

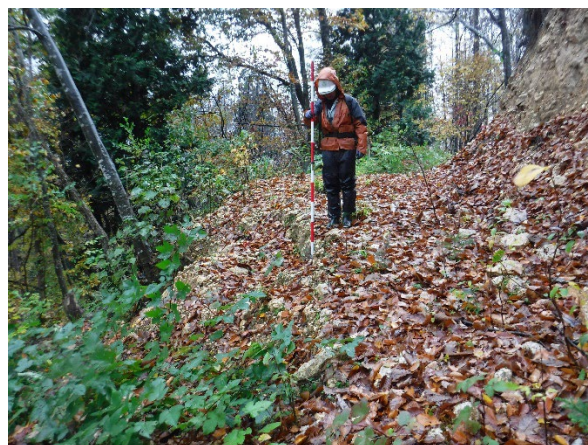
写真-2.16 路肩崩壊の状況

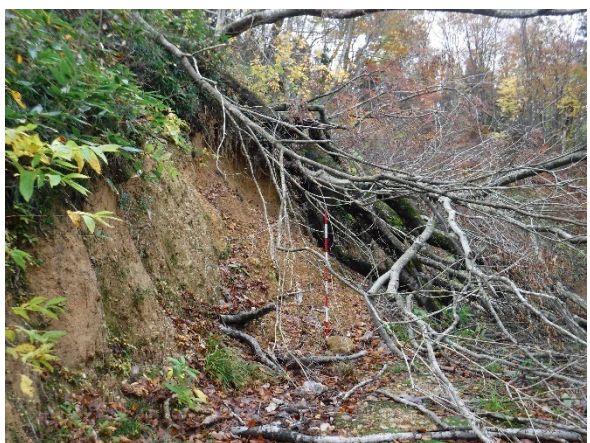
写真-2.19 切土崩壊の状況

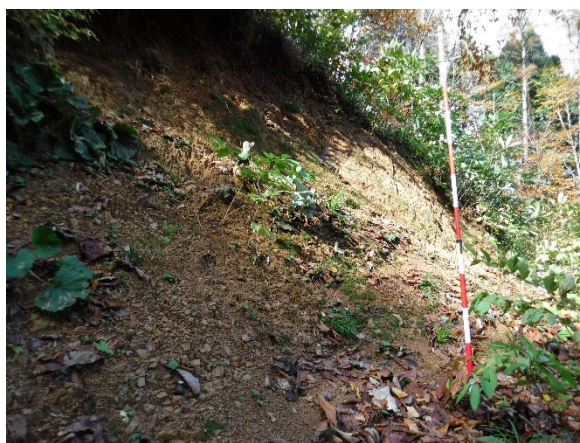
写真-2.20 切土崩壊の状況

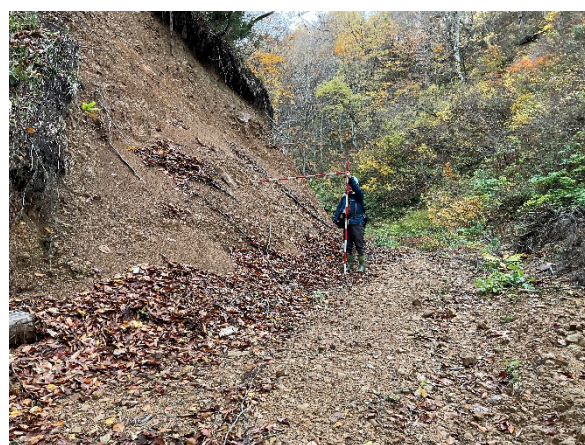
写真-2.22 切土崩壊の状況

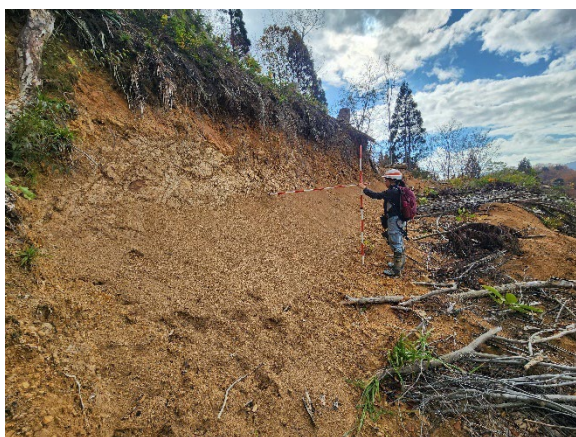
写真-2. 23 切土崩壊の状況

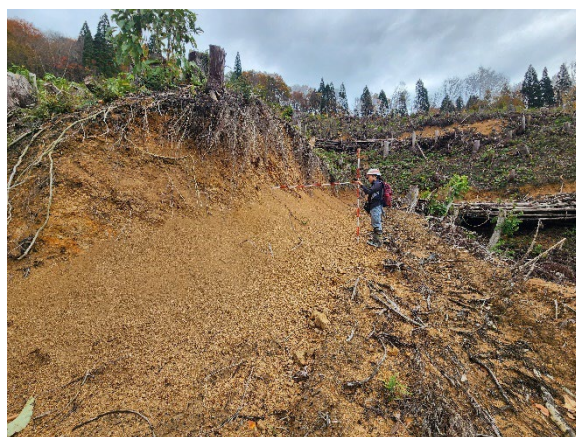
写真-2. 24 切土崩壊の状況

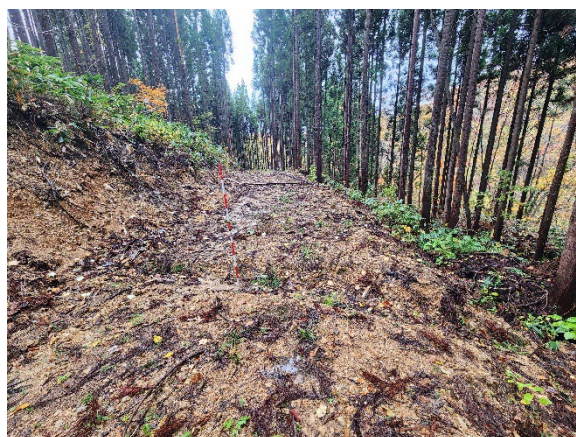
写真-2. 26 素掘り横断溝の状況

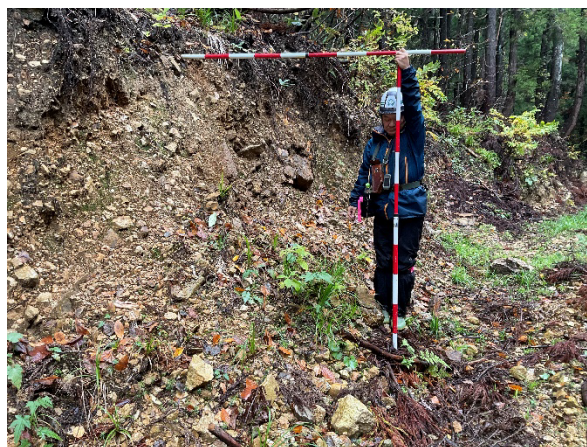
写真-2. 28 切土崩壊の状況

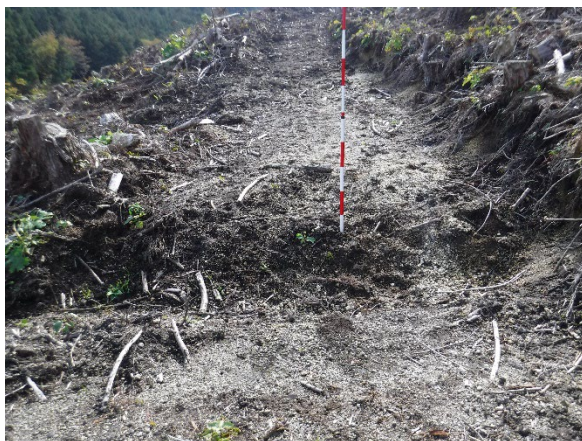
写真-2.30 素掘り横断溝の状況

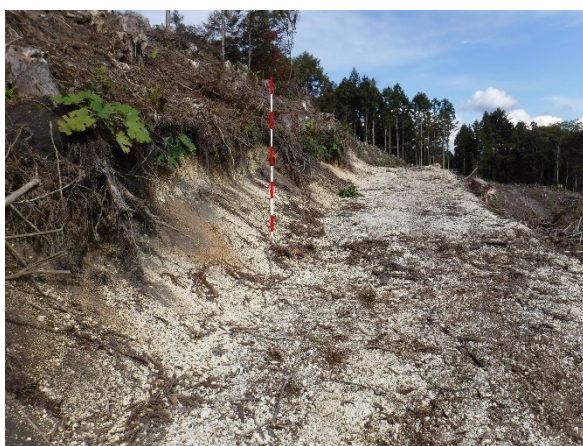
写真-2.31 切土崩壊の状況  
(軽石層の崩壊が連続する)

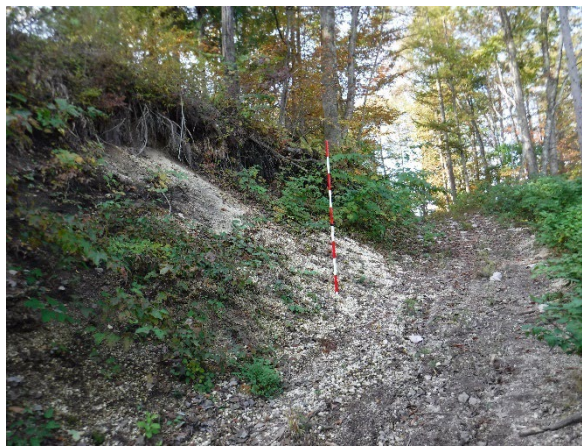
写真-2.32 切土崩壊の状況（軽石層）

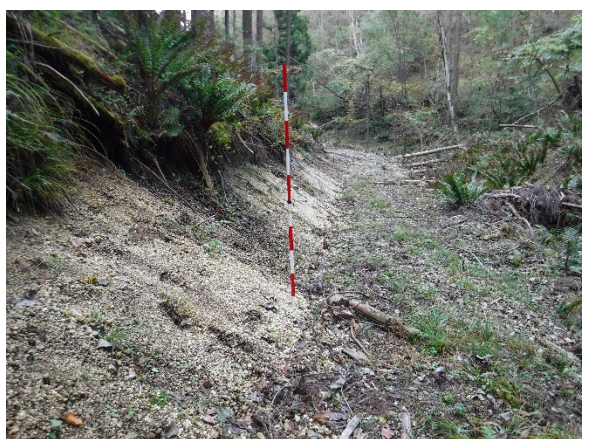
写真-2.34 切土崩壊の状況  
(軽石層の崩壊が連続する)

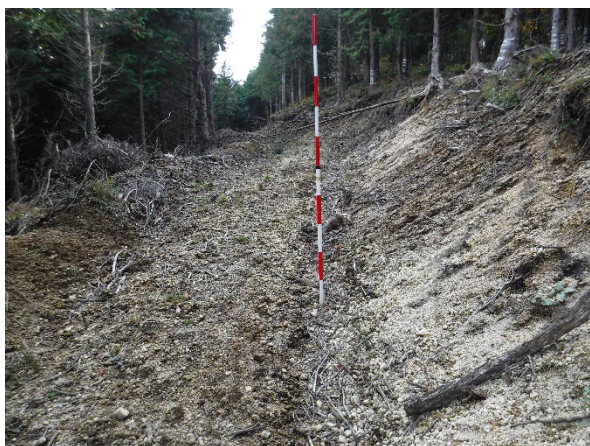
写真-2. 37 路面洗掘と切土崩壊の状況  
(軽石層の崩壊が連続する)

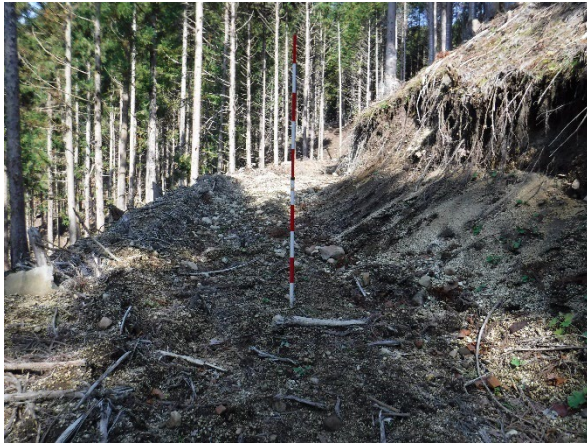
写真-2. 41 切土崩壊の状況  
(軽石層の崩壊が連続する)

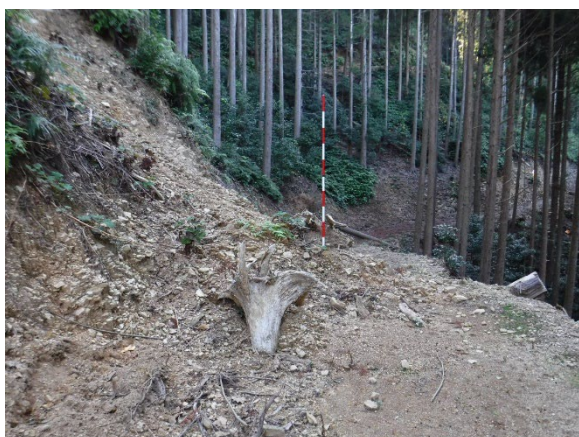
写真-2.49 切土崩壊の状況

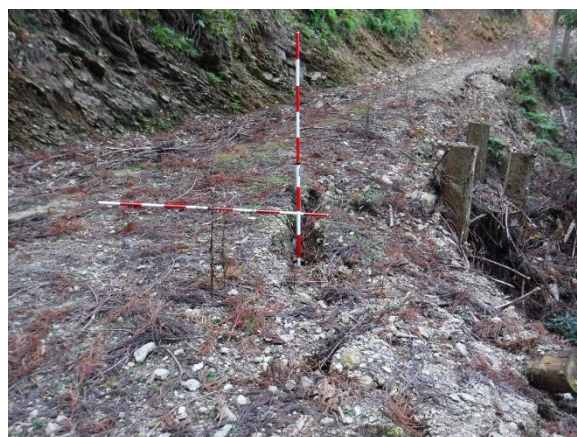
写真-2.50 クラックの状況

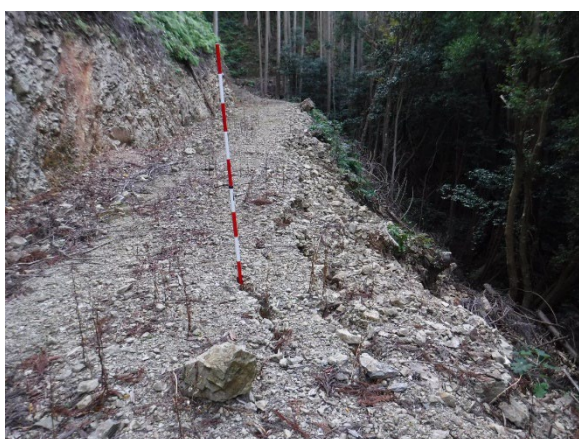
写真-2.51 クラックと路肩崩壊の状況

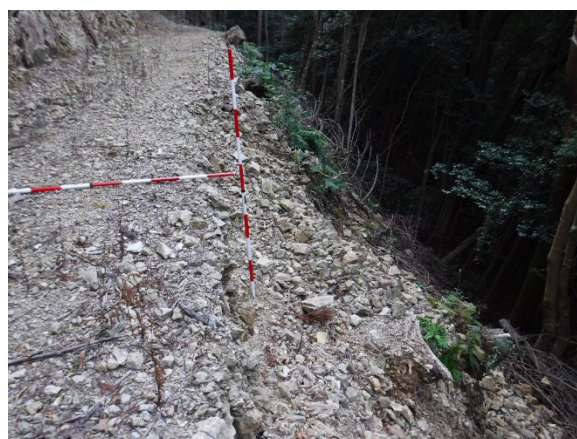
写真-2.52 路肩崩壊の状況

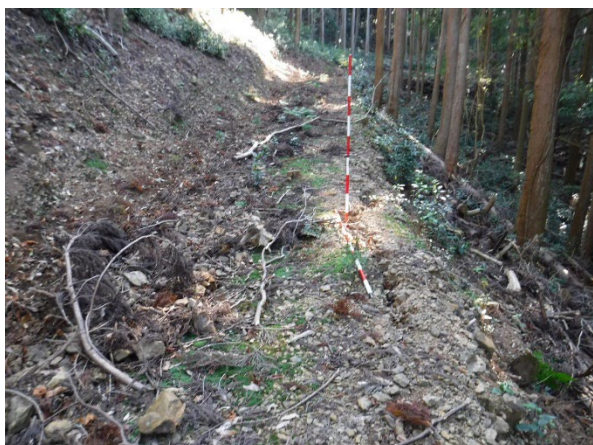
写真-2.53 クラックの状況

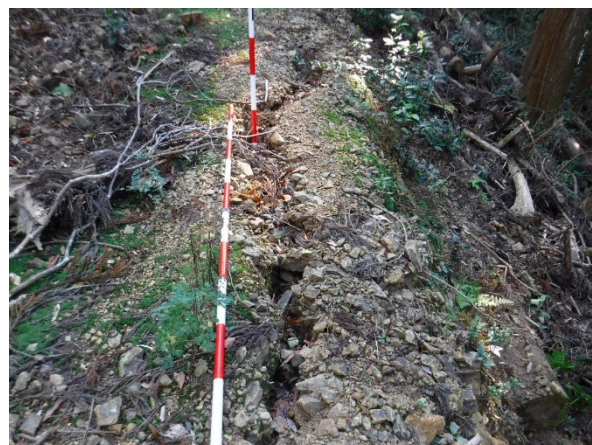
写真-2.54 路肩崩壊の状況（拡大）

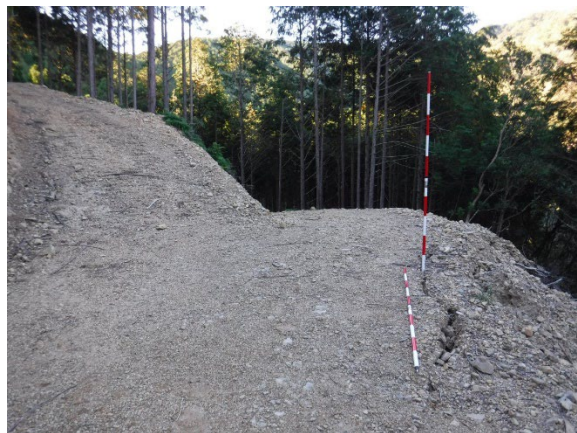
写真-2. 59 クラックの状況

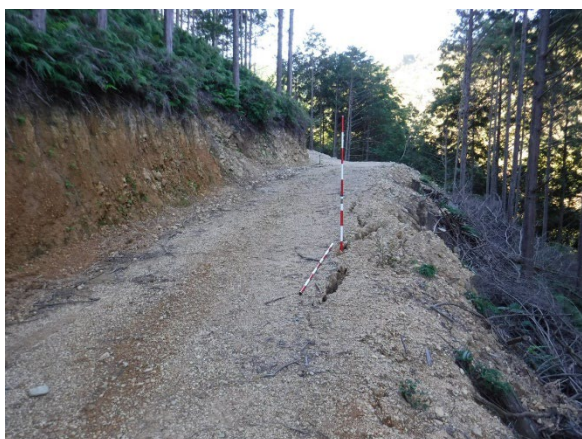
写真-2. 60 クラックの状況

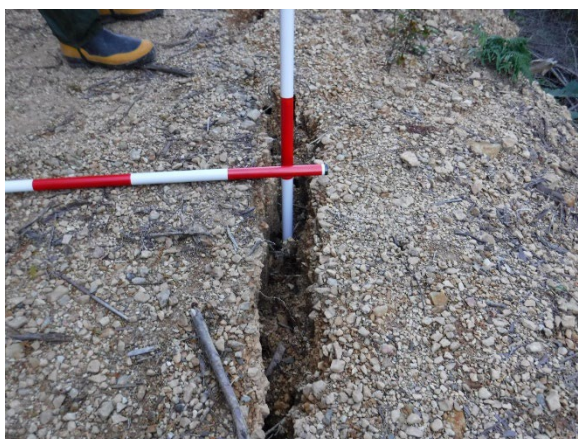
写真-2. 61 クラックの状況（拡大）

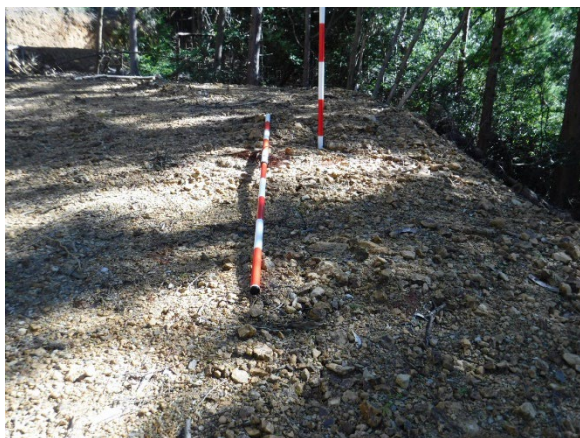
写真-2.65 クラックの状況

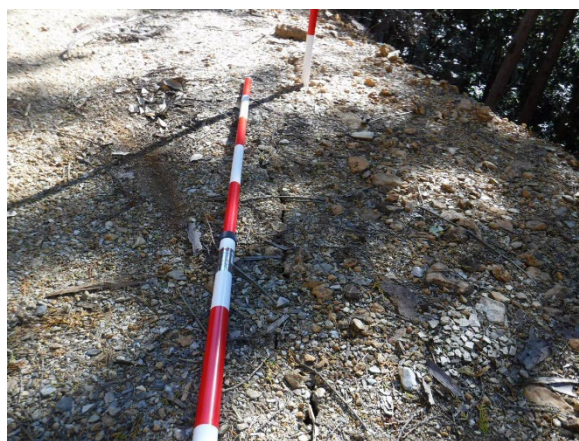
写真-2.66 クラックの状況（拡大）

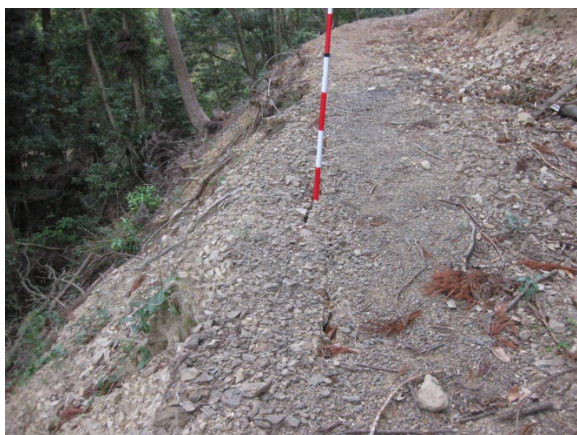
写真-2.67 クラックの状況

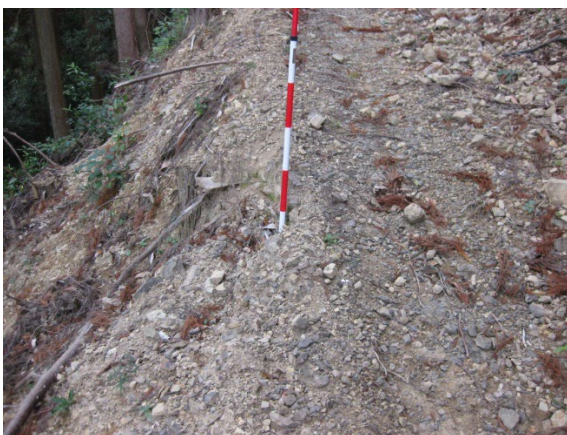
写真-2.68 路肩崩壊の状況

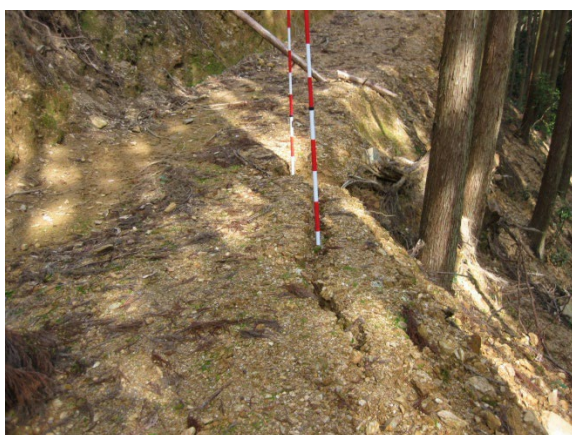
写真-2.75 クラックの状況

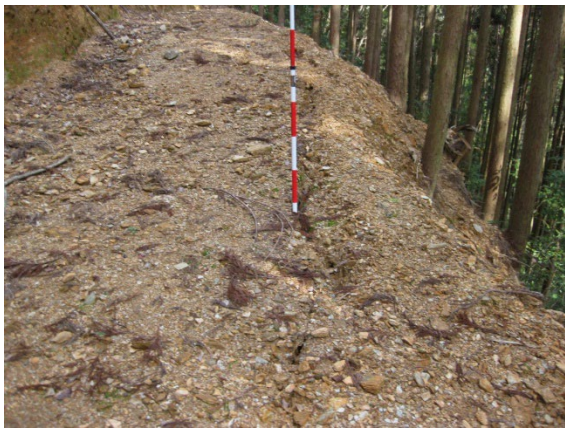
写真-2.76 クラックの状況

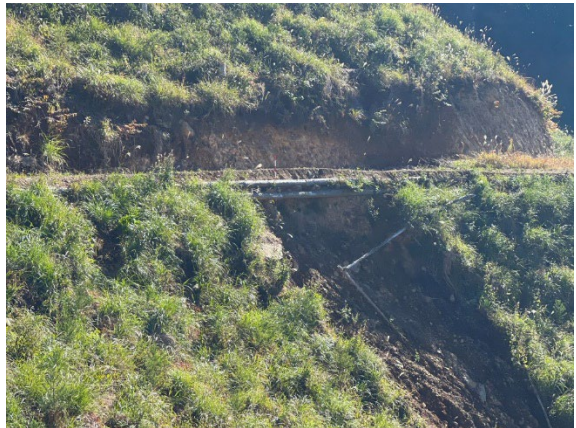
『宮一作-19』

写真-2.78 路肩崩壊の状況

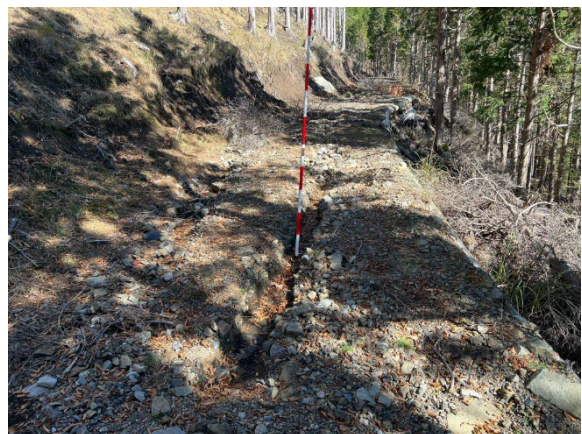
写真-2.80 路面洗掘の状況

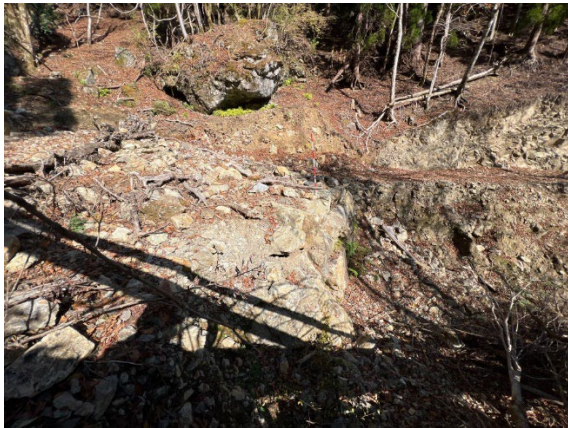
写真-2. 82 路体崩壊の状況

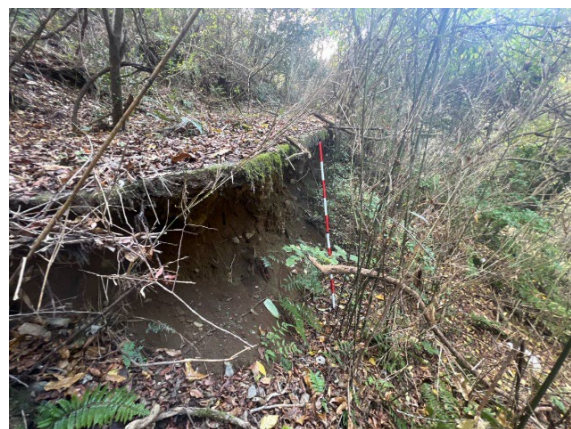
写真-2. 85 路肩崩壊の状況

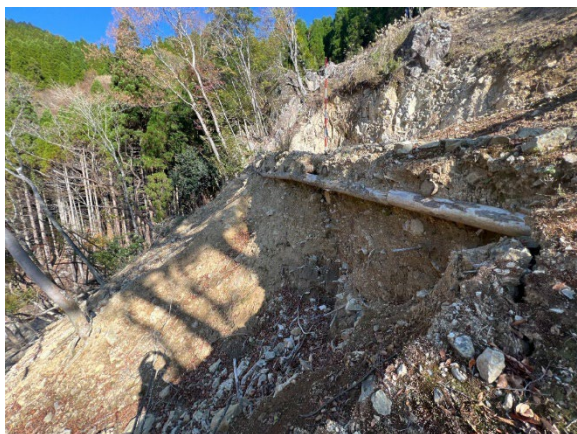
写真-2.86 路肩崩壊の状況

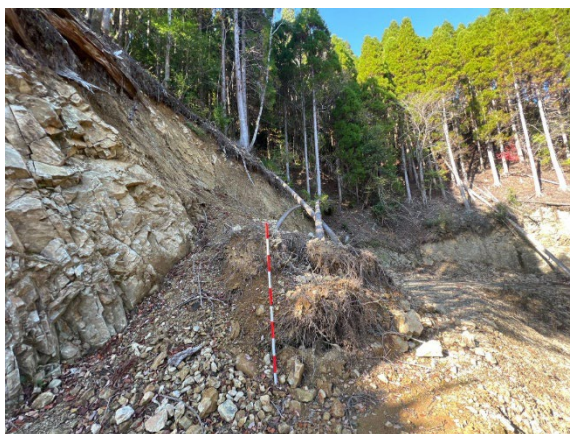
写真-2.87 切土崩壊の状況

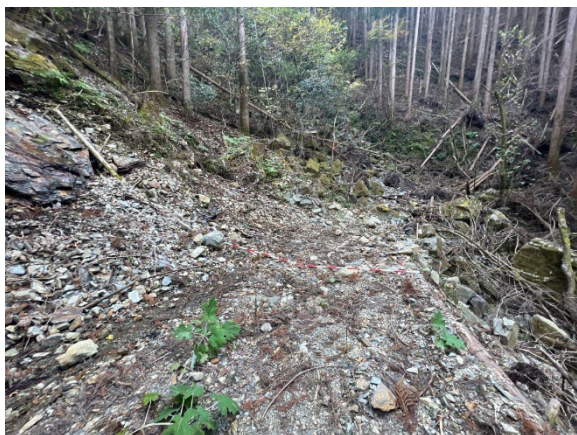
写真-2.88 切土崩壊の状況

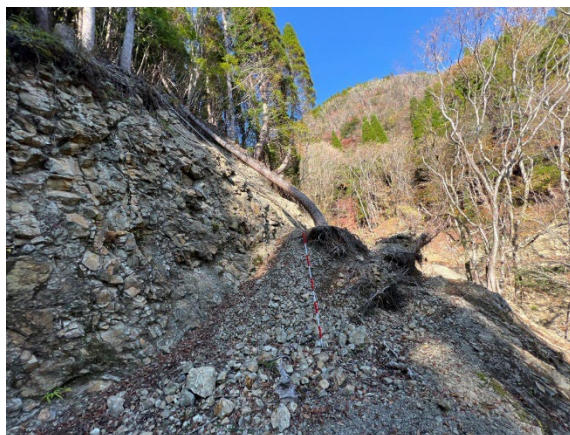
写真-2.89 切土崩壊の状況

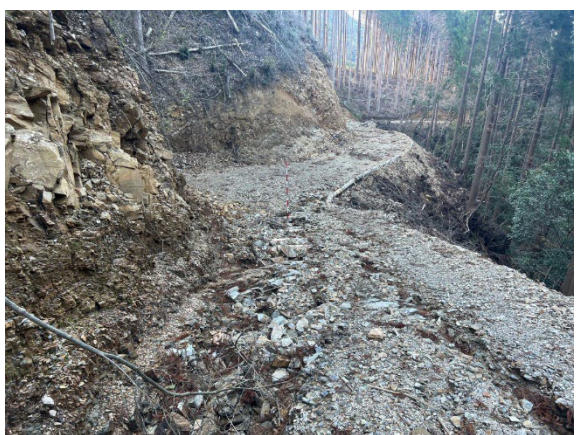
写真-2.90 路面洗掘の状況

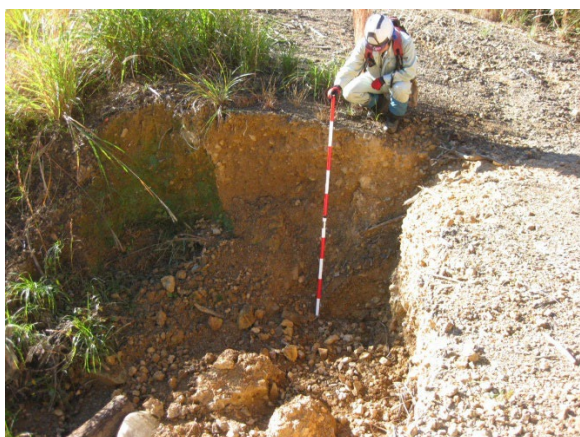
写真-2.91 路肩崩壊の状況

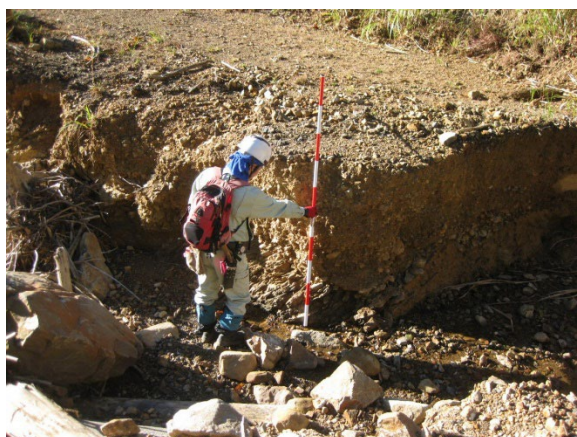
写真-2.92 路体崩壊の状況

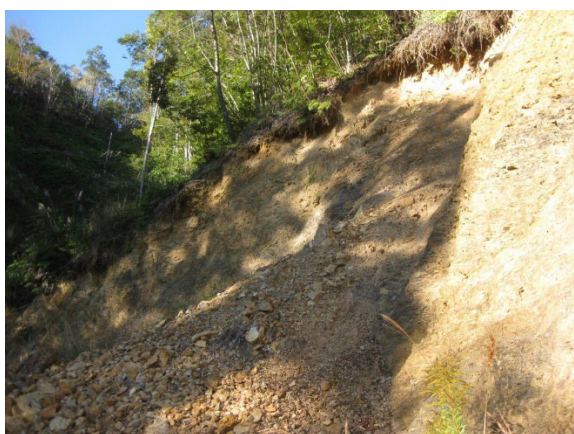
写真-2.93 山腹崩壊の状況

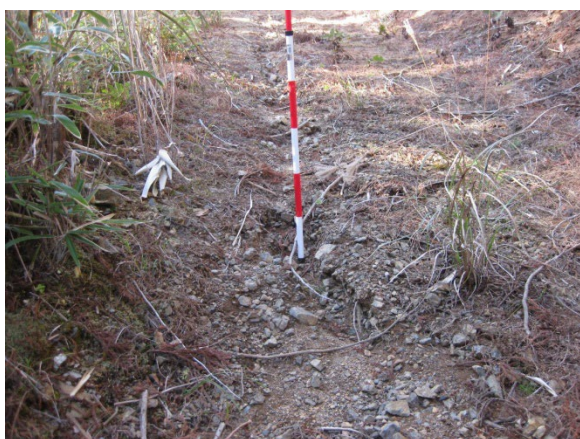
写真-2.94 路面洗掘の状況

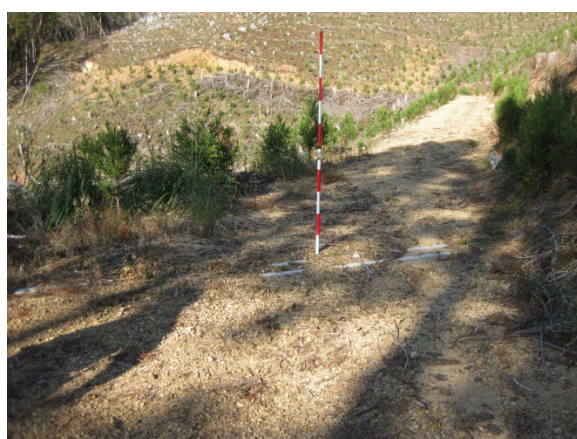
写真-2.95 コンクリート横断溝閉塞の状況

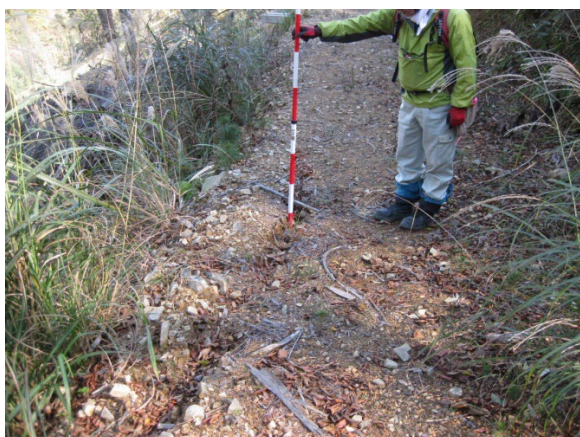
写真-2.96 クラックの状況

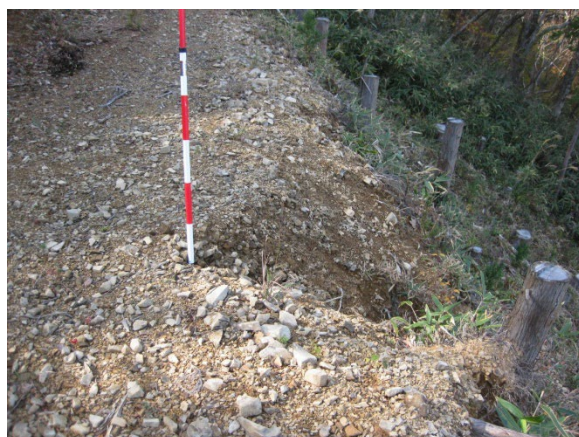
写真-2.97 路肩崩壊の状況

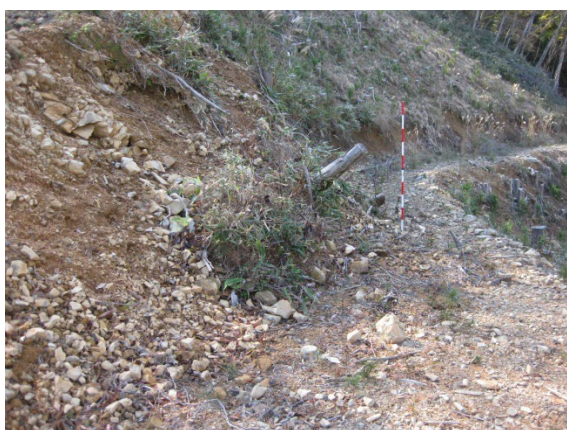
写真-2.98 切土崩壊の状況

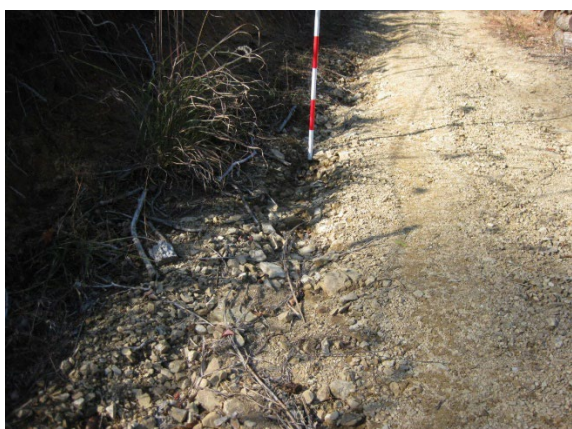
写真-2.99 路面洗掘の状況

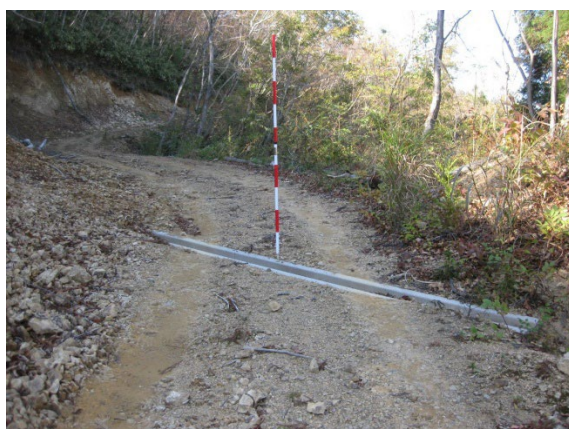
写真-2.100 コンクリート横断溝の状況

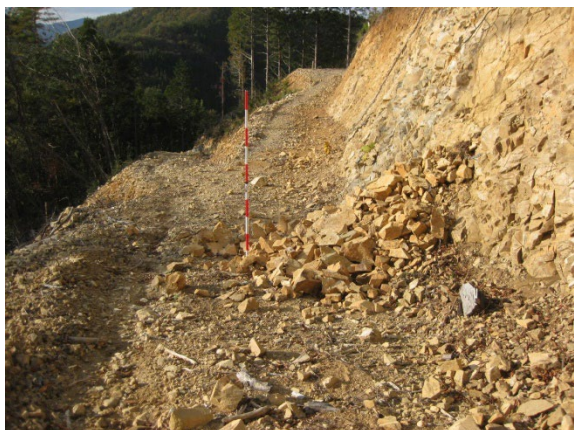
写真-2.101 切土崩壊の状況

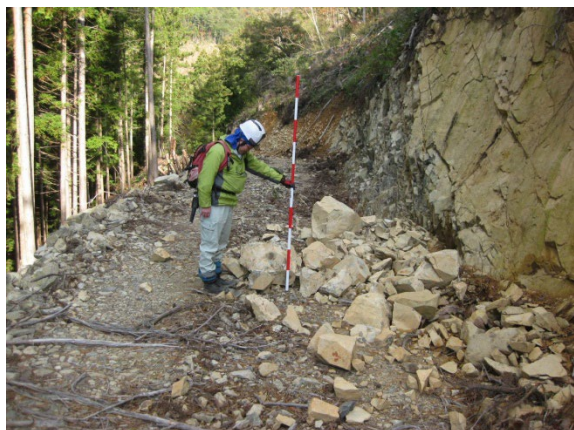
写真-2.102 切土崩壊の状況

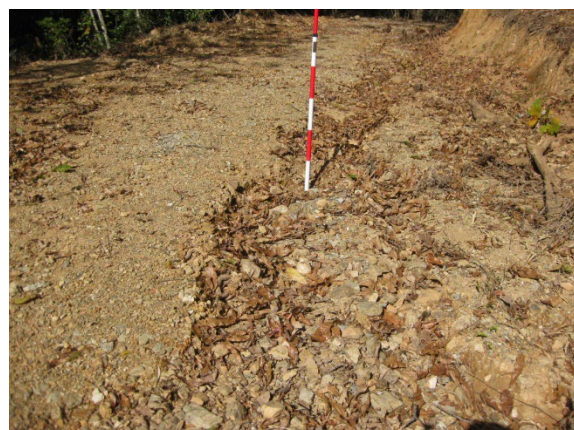
写真-2.104 路面洗掘の状況

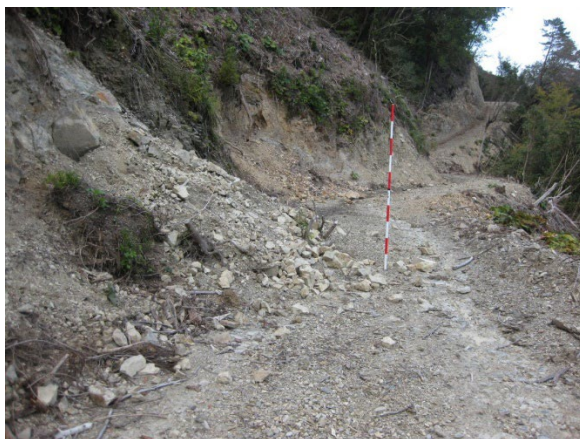
写真-2.106 切土崩壊の状況

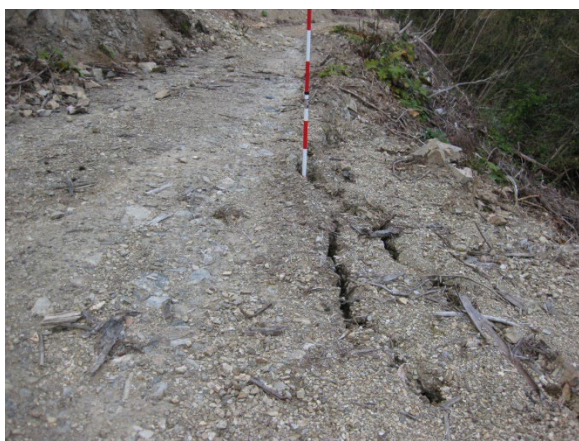
写真-2.107 クラックの状況

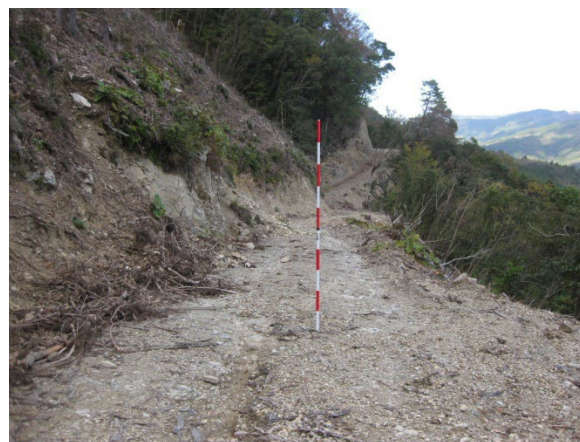
写真-2.108 路面洗掘の状況
