## 林道施設災害復旧事業の災害査定資料 整理表

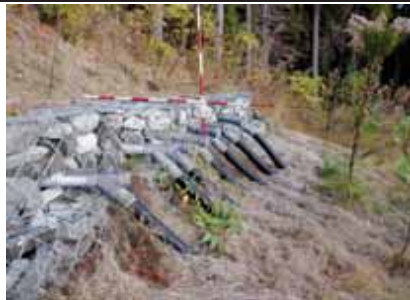
| 対策工標準断面図 | | 被災当時の現地状況写真 | |
|---|---|---|---|
| 現地調査結果 | <p>写真① 1号ボーリング暗渠工の状況</p> | <p>写真② 1号ボーリング暗渠工の流末状況</p> | <p>想定される被災原因</p> <ul style="list-style-type: none"> <li>・潜在的な地すべり地で発生した降雨による地すべり変動</li> </ul> |

| 対策工標準断面図 | | 被災当時の現地状況写真 | |
|---|---|---|---|
| | <p>写真③ 2号ボーリング暗渠工の孔内状況</p> | | <p>考えられる予防対策</p> <ul style="list-style-type: none"> <li>・計測機器などによる地すべり変動の観測</li> <li>・観測結果から地すべり変動状況を確認し、地すべり抑制工あるいは地すべり抑止工を計画</li> </ul> |

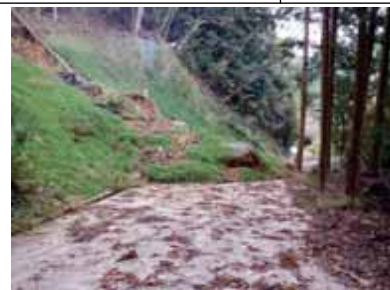
写真① 林道内の堆積土砂の状況

想定される被災原因  
・既設山腹工（山腹緑化工）箇所の流水侵食による拡大崩壊

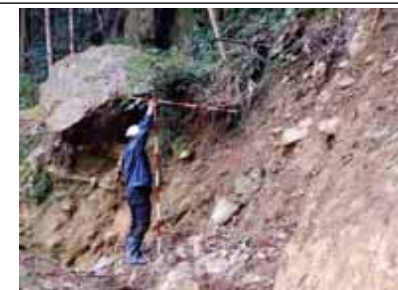
写真② 崩壊地源頭部の滑落崖の状況

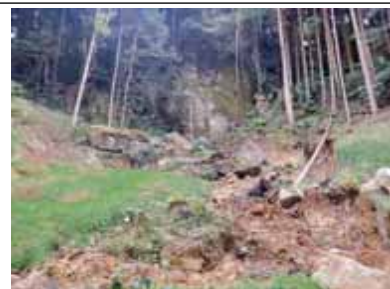
写真③ 崩壊地源頭部の状況（巨石、露岩）

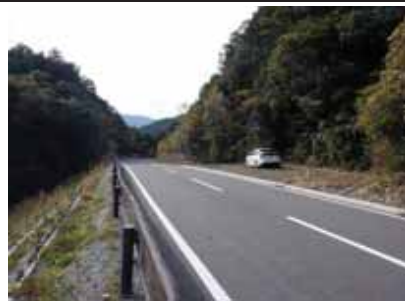
| 現地調査結果 | <p>写真① 林道と待避所の状況</p> | <p>写真② 待避所水路工の流末処理状況</p> | <p>想定される被災原因</p> <ul style="list-style-type: none"><li>・待避所背面の山腹斜面からの流水による盛土斜面の路肩侵食</li></ul> |

| | <p>写真③ 終点の状況（自由勾配側溝）</p> | <p>考えられる予防対策</p> <ul style="list-style-type: none"><li>・山腹斜面からの流水処理工の計画</li><li>・盛土斜面の侵食防止工の計画</li></ul> | |

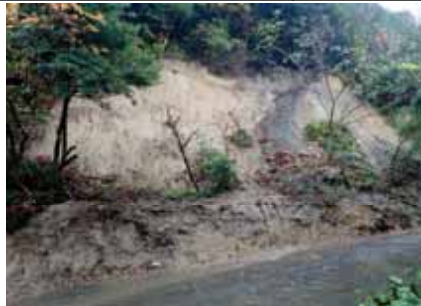
| <p>現地調査結果</p> | <p>写真① 崩壊地全景</p> | <p>写真② 崩壊地周辺斜面状況</p> |
| | | <p>想定される被災原因</p> <ul style="list-style-type: none"> <li>・ 山腹斜面表土が薄く、崩壊が発生しやすい地形条件であった</li> </ul> |

| | | <p>考えられる予防対策</p> <ul style="list-style-type: none"> <li>・ 山腹崩壊地脚部の固定による再崩壊の防止</li> <li>・ 崩壊斜面の安定化を図ることで木本の導入を促進する</li> </ul> |
