「耐久性のある作業道及び集材路等の作設手法の確立に向けた実態調査」
報 告 書

令和4年 3月

林野庁森林整備部整備課

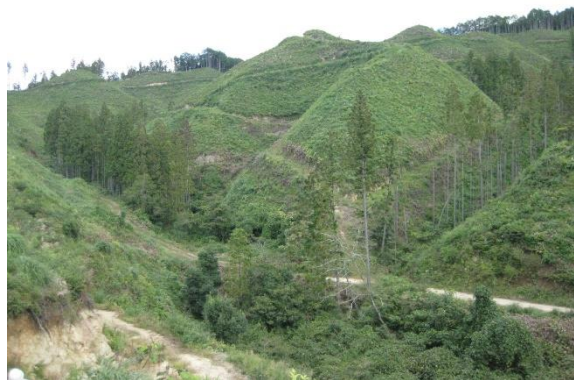
写真-2.5 本流と支溪の間の尾根に取り付く森林作業道（勾配23%～28%）

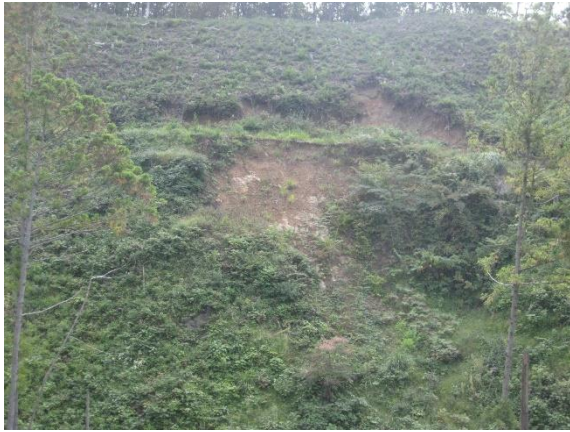
写真-2.6 森林作業道下の崩壊
(支溪左岸斜面)

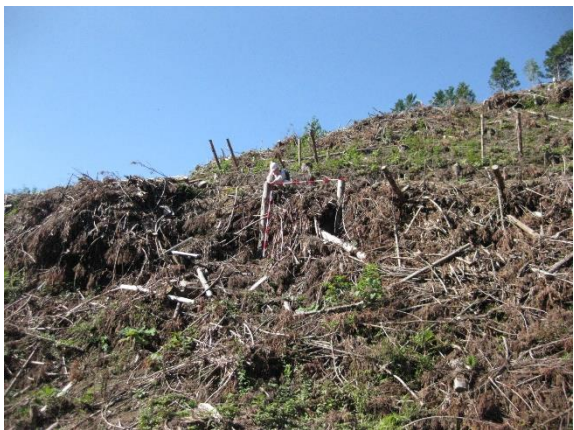
写真-2.12 森林作業道谷側の枝条処理
(伐採木を活用した杭木を設置)

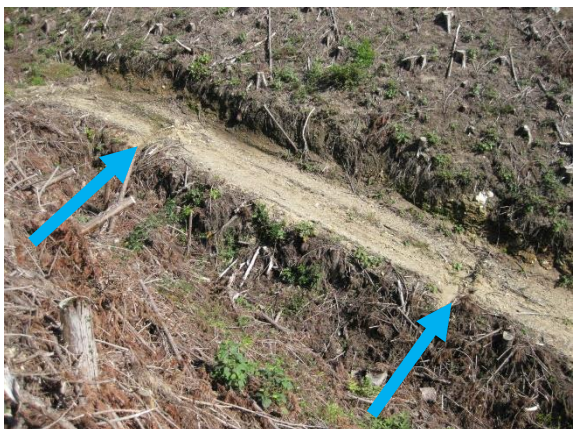
写真-2.14 森林作業道の素掘り横断溝

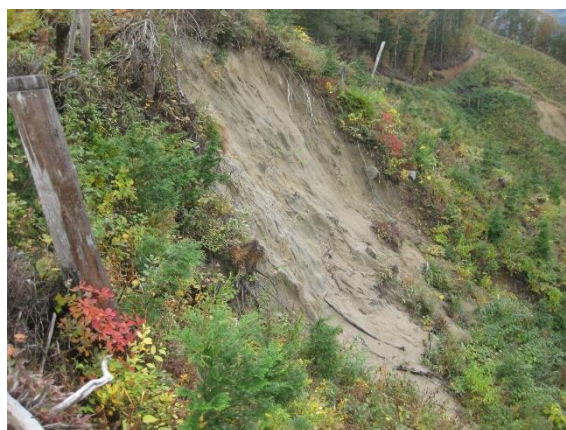
写真-2.16 森林作業道下の崩壊地

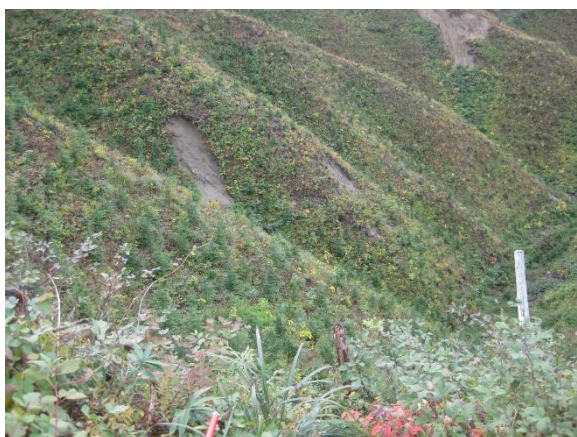
写真-2.17 急斜面尾根部の崩壊地

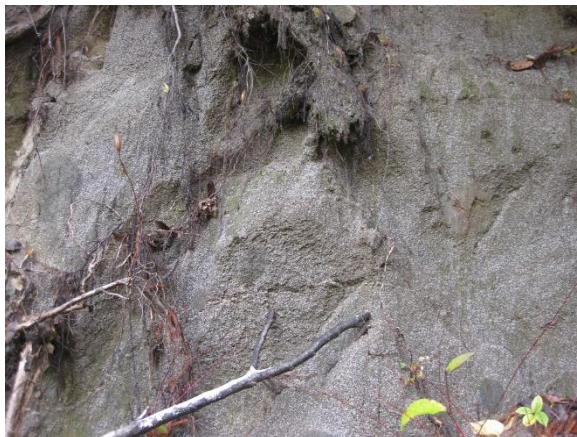
写真-2.18 森林作業道下の崩壊地

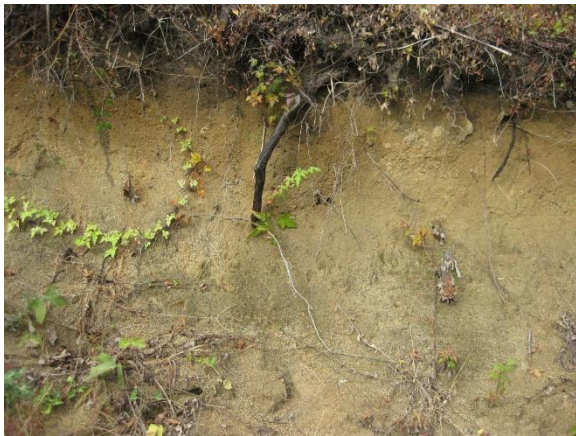
写真-2.19 急斜面尾根部の崩壊地

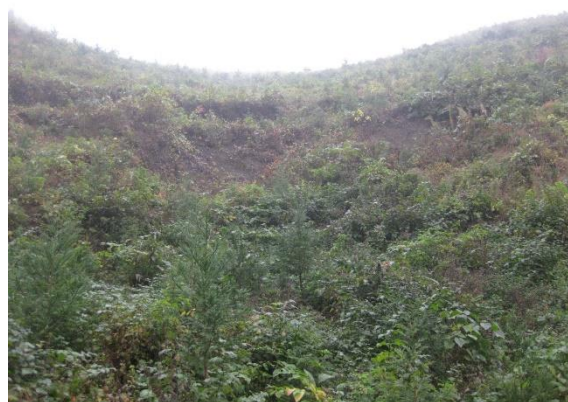
写真-2.21 森林作業道下の崩壊地

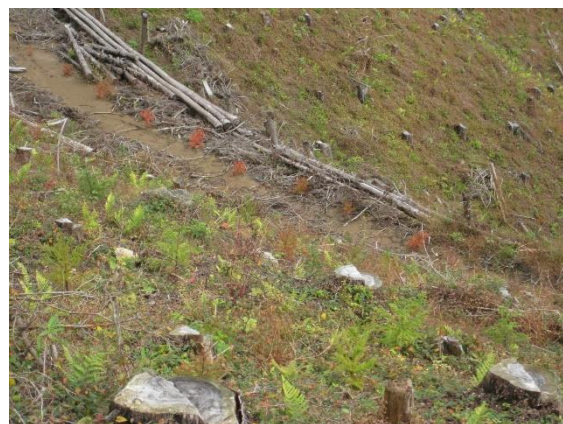
写真-2.25 集材路路面の植栽状況
(枯れているもの多く見られる)

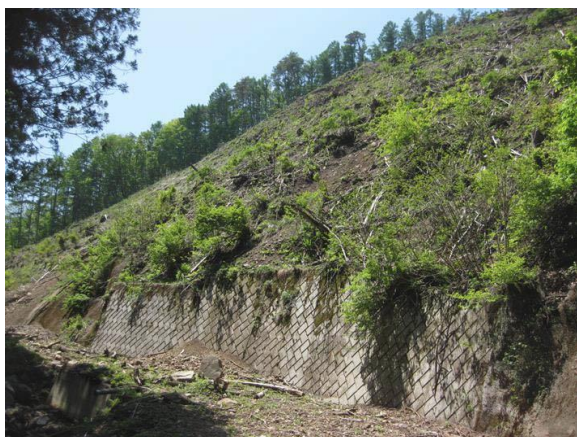
写真-2.26 山脚部のブロック積土留工

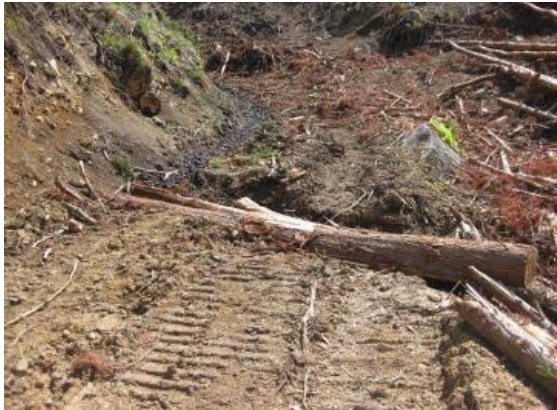
写真-2.45 森林作業道の急勾配箇所、路体維持のため丸太横断工が設置されている。

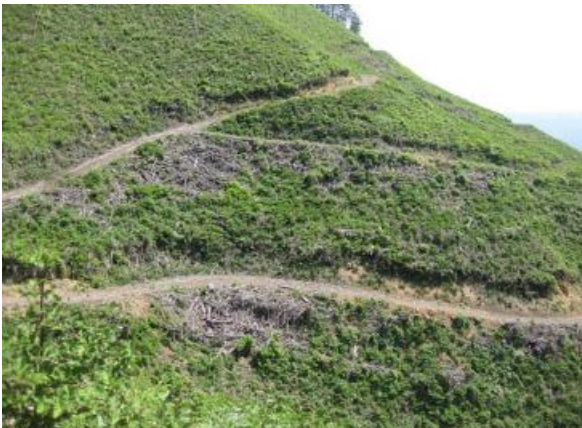
写真-2.48 集材路はほぼ水平に開設されている。切取高が低いため土砂流出が少なく、植生も侵入しつつある。

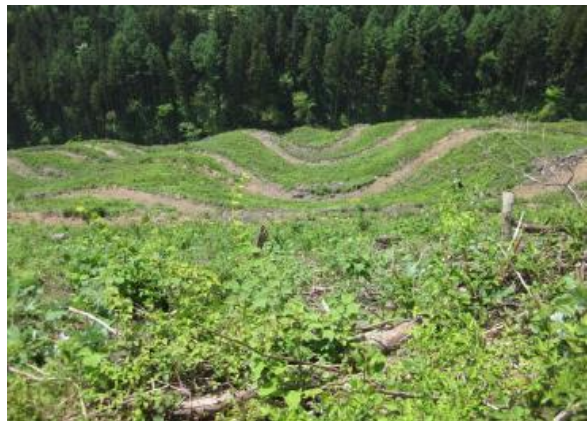
写真-2.49 急峻な窪地に4段もの集材路が開設されているが、崩壊等は確認されない。

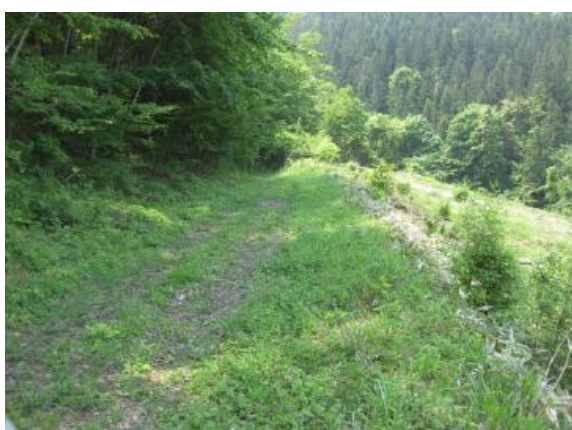
写真-2.51 森林作業道は切取法面が低く、植生が侵入して安定している

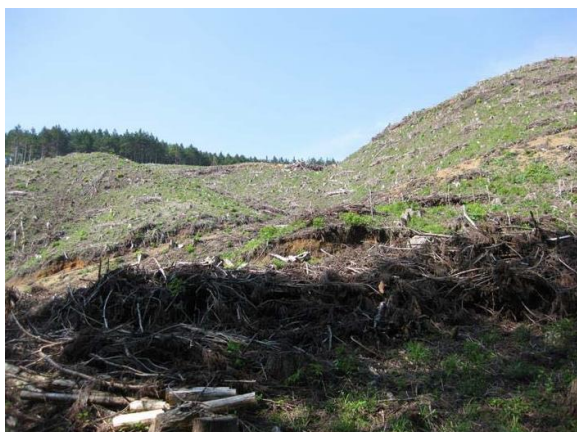
写真-2.54 森林作業道全景

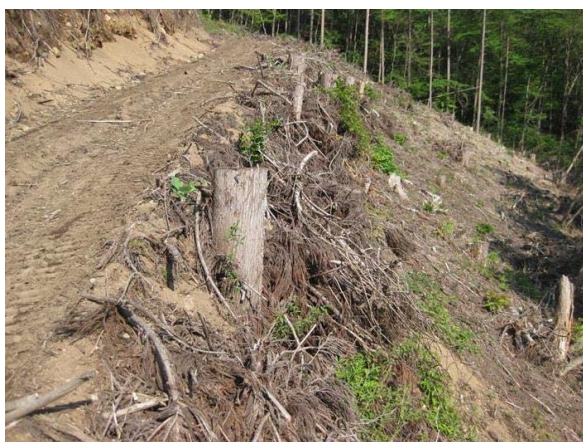
写真-2.56 森林作業道の盛り留め箇所は切株を高くし、杭代わりに用いている。

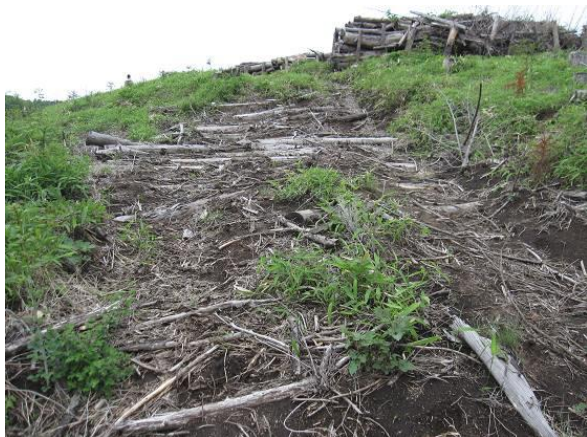
写真-2.58 20%以上の急勾配区間の丸太及び枝条の敷設状況。

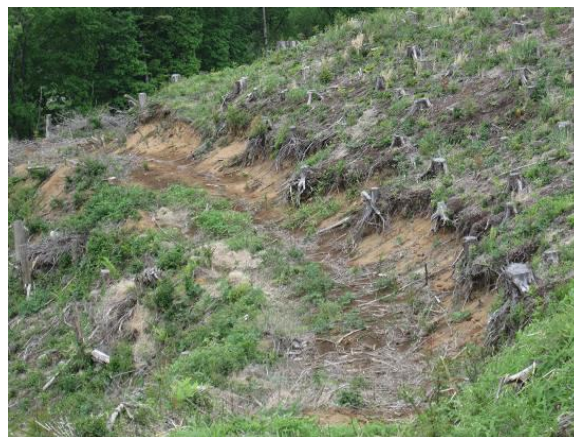
写真-2.59 地形が緩いため集材路の悪影響は生じていない。

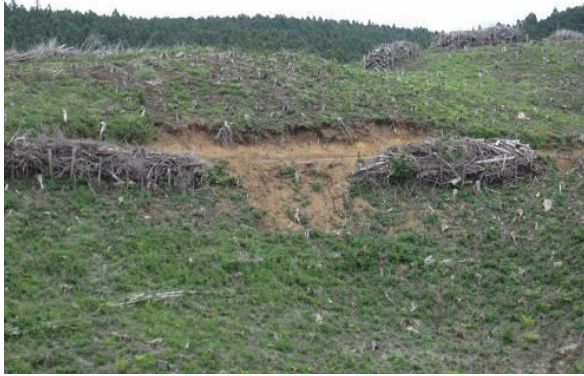
写真-2.61 残材集積が途切れた箇所での
土砂流出

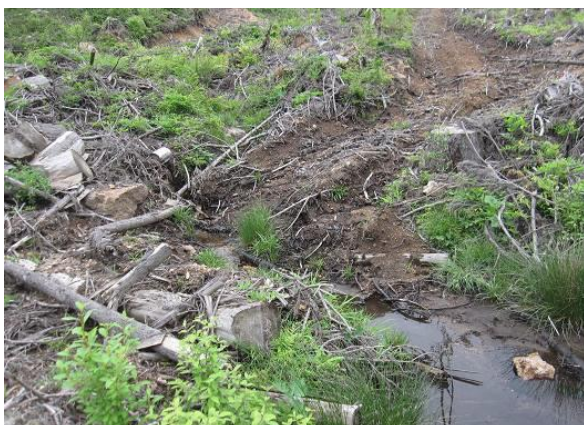
写真-2.63 丸太敷設による横断排水
フォワード等の走行には支障がない。

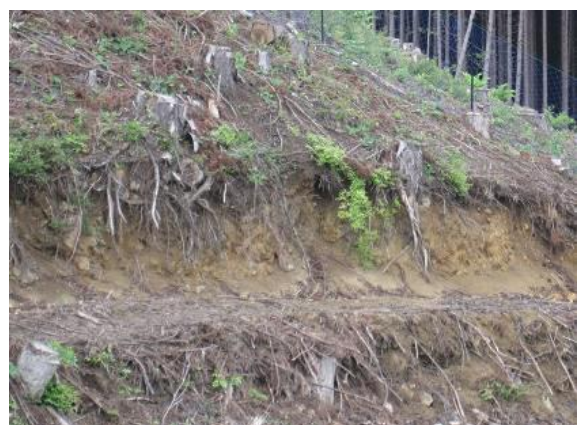
- ・地拵えは、斜面上部の森林作業道沿いに部分的に行われているのみで、今後、灌木の刈り払いも含めた林地整備を行い、植栽を行う予定。
- ・森林作業道が作設されているが目立った土壌流出はない。
- ・上部斜面は急だが下部には緩斜面が広がっている。
- ・森林作業道勾配が15%程度以上の区間で表面侵食が始まっている。
- ・20%以上区間では、路面に枝条を敷設して侵食防止を図っている。
- ・急勾配区間が長くなる箇所では、粗朶・枝条を敷設した横断工が設置されている。
- ・森林作業道の切り取り高さは概ね2m以下であるが、表層崩落が進んでいるため、法頭には不安定な崖が形成され、崩落拡大の危険性がある。
- ・枝条等の残材は一部で集積され、丸太杭で囲われているが、多くは伐採時のまま広範囲に放置されている。今後整理される予定である。

写真-2.64 伐根が浮き上がった状態の切り
取りのり面

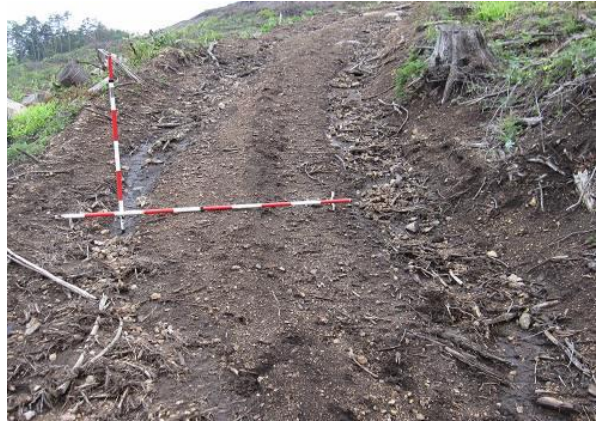
写真-2.66 枝条散布で侵食防止を図った路面

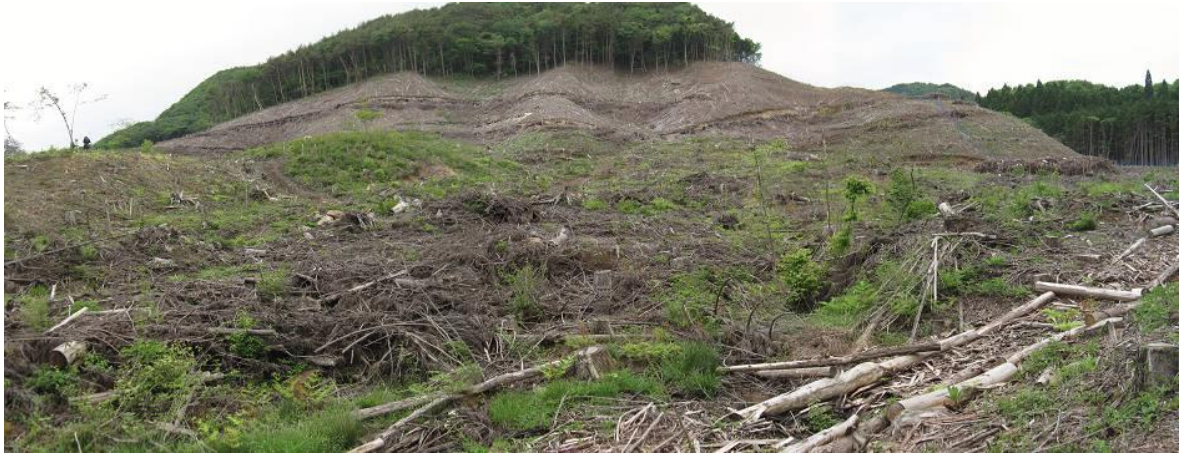
写真-2.67 皆伐後、植栽作業に向けて地拵え作業を実施中
伐採残材が未整理の状況

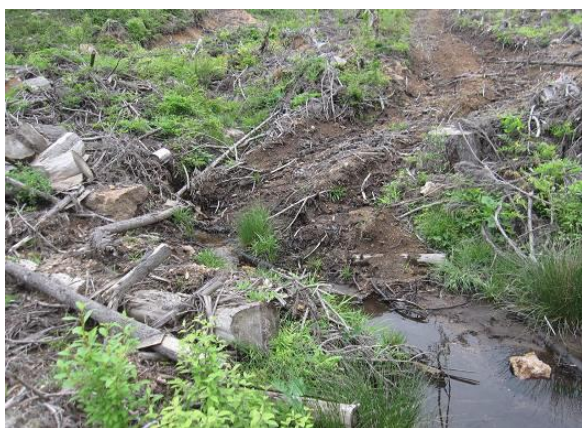
写真-2.72 丸太敷設による横断排水（塩那）
フォワード等の走行には支障がない。

- ・急な縦断勾配区間での路面保護のための丸太敷設（写真-2.68）や敷き砂利（写真-2.69）
- ・路肩保護、崩壊防止のための枝条残材を利用した木柵（写真-2.70～2.71）、路面枝条敷設（写真-2.74）
- ・適切な排水のための丸太敷設横断排水（写真-2.72）や枝条敷設による横断排水（写真-2.73）、素掘り横断溝（写真-2.75）

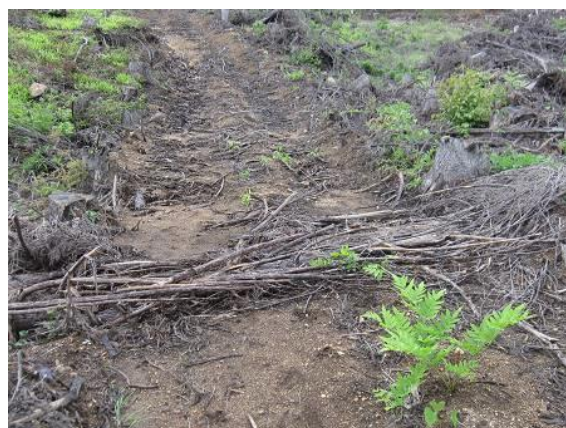
写真-2.73 丸太と枝条敷設の横断工（塩那）

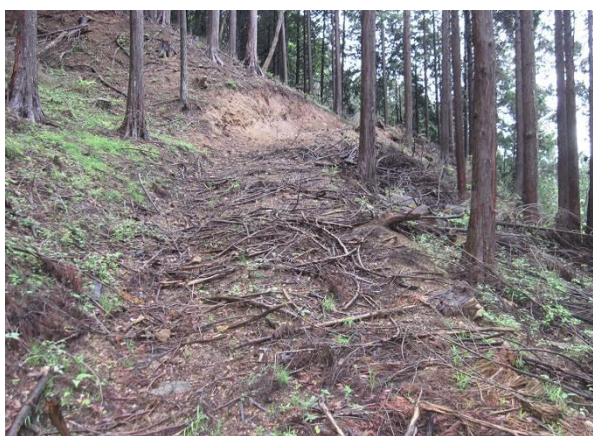
写真-2.74 30%勾配区間での路面枝条敷設
（塩那）

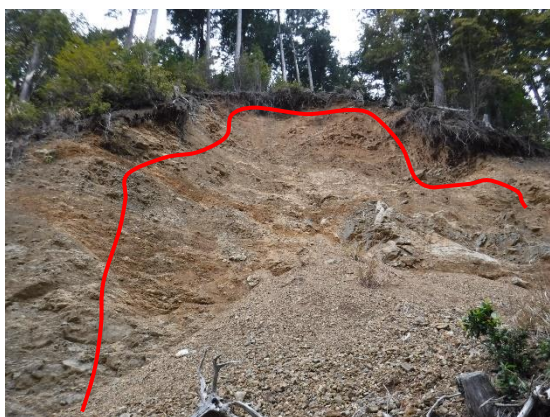
写真-5.1 崩壊と土砂の状況
粘着力のない砂礫が主体

写真-5.1～5.2は、最大切土高10mの被災箇所である。高い切土で露出した風化岩の亀裂が凍結融解により拡大し、集中豪雨により崩壊に至ったと考えられる。

安定しているように見える斜面でも、岩石の性質、亀裂の状況、凍結融解や降雨の影響等により大きな崩壊に繋がる可能性があるため、高い切土は極力避けた方が良い。

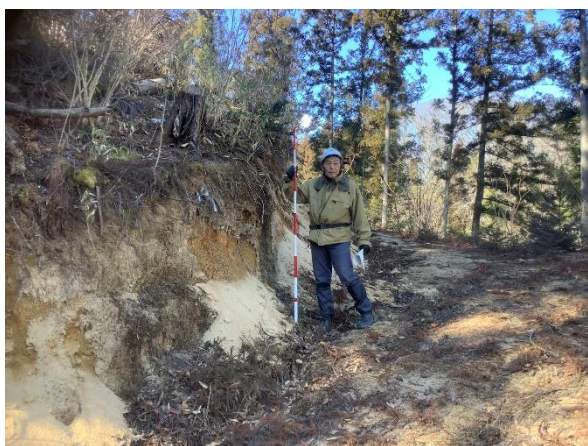
写真-5.4 切土高 2mの箇所
