5.2. 近畿・中国地方

5.2.1. 三重県 大紀町 (No.5)

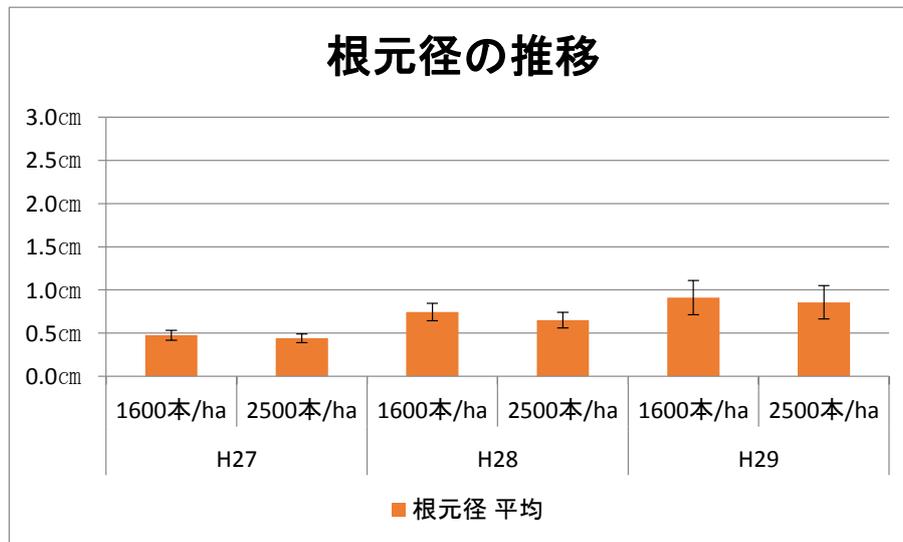
昨年度において、シカ食害が多く発生して頂芽に被害が発生しており、樹高成長が芳しくない結果となった。なお、昨年度の調査結果における 1,600 本/ha の平均樹高が、平成 27 年度の平均樹高を下回っている理由は、前述のとおり、平成 28 年度の値については食害を受けた木等も含めたすべての植栽木の平均値となっているためである。
