3.6. 現地調査

3.6.1. 現地調査概要

3.6.3. 現地調査結果

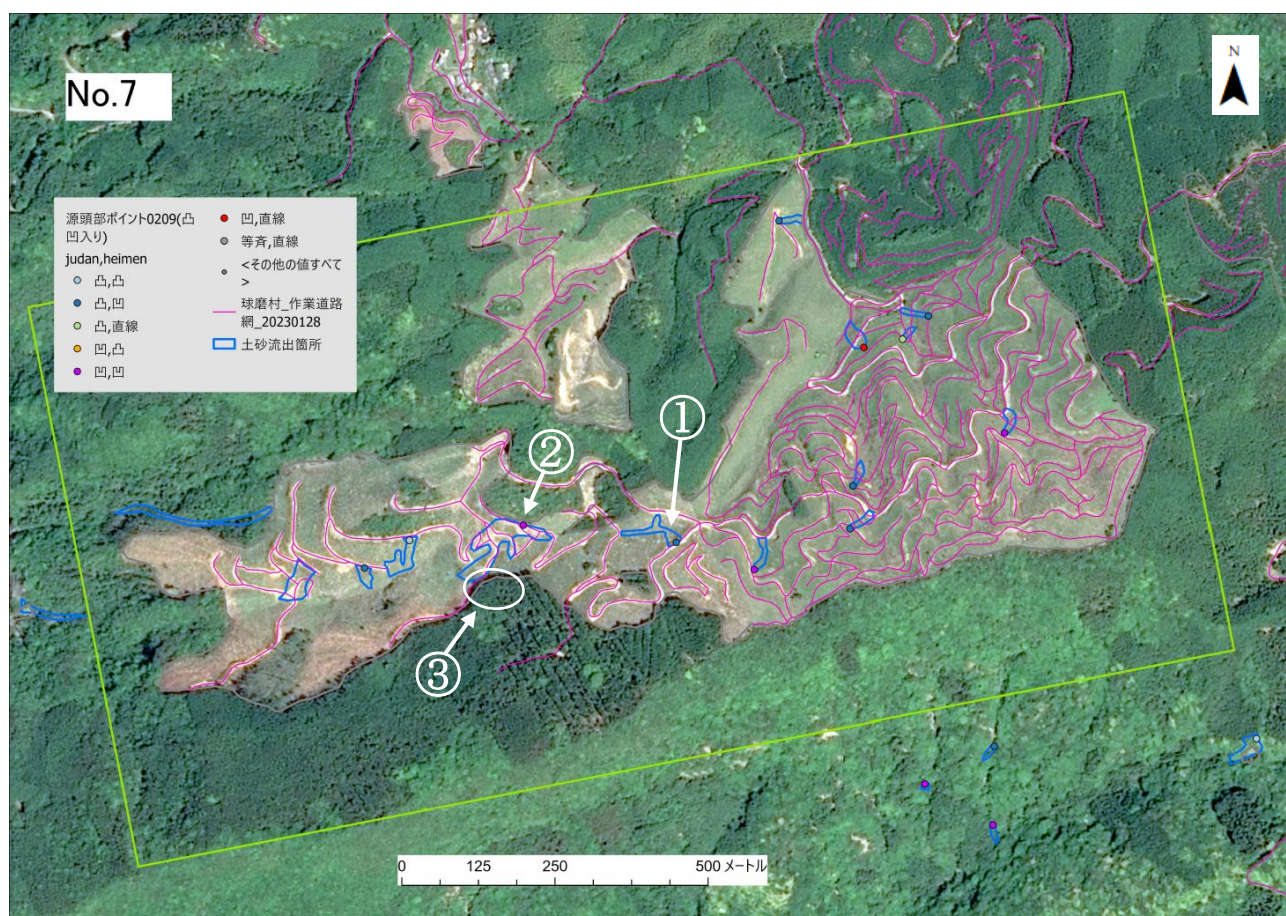
図 52 調査地 No. 7（権現山の北側斜面）と現地確認した土砂流出地点の位置

調査地 No. 7 は、権現山の北側斜面に位置しており、森林変化地の東側は傾斜が比較的緩やかなこともあり、路網が密に作設されており、小規模な土砂流出が点在している。一方、西側は急傾斜地が多く、土砂流出の規模もやや大きめな傾向である。現地確認を行った箇所のうち、以下の 3 つ

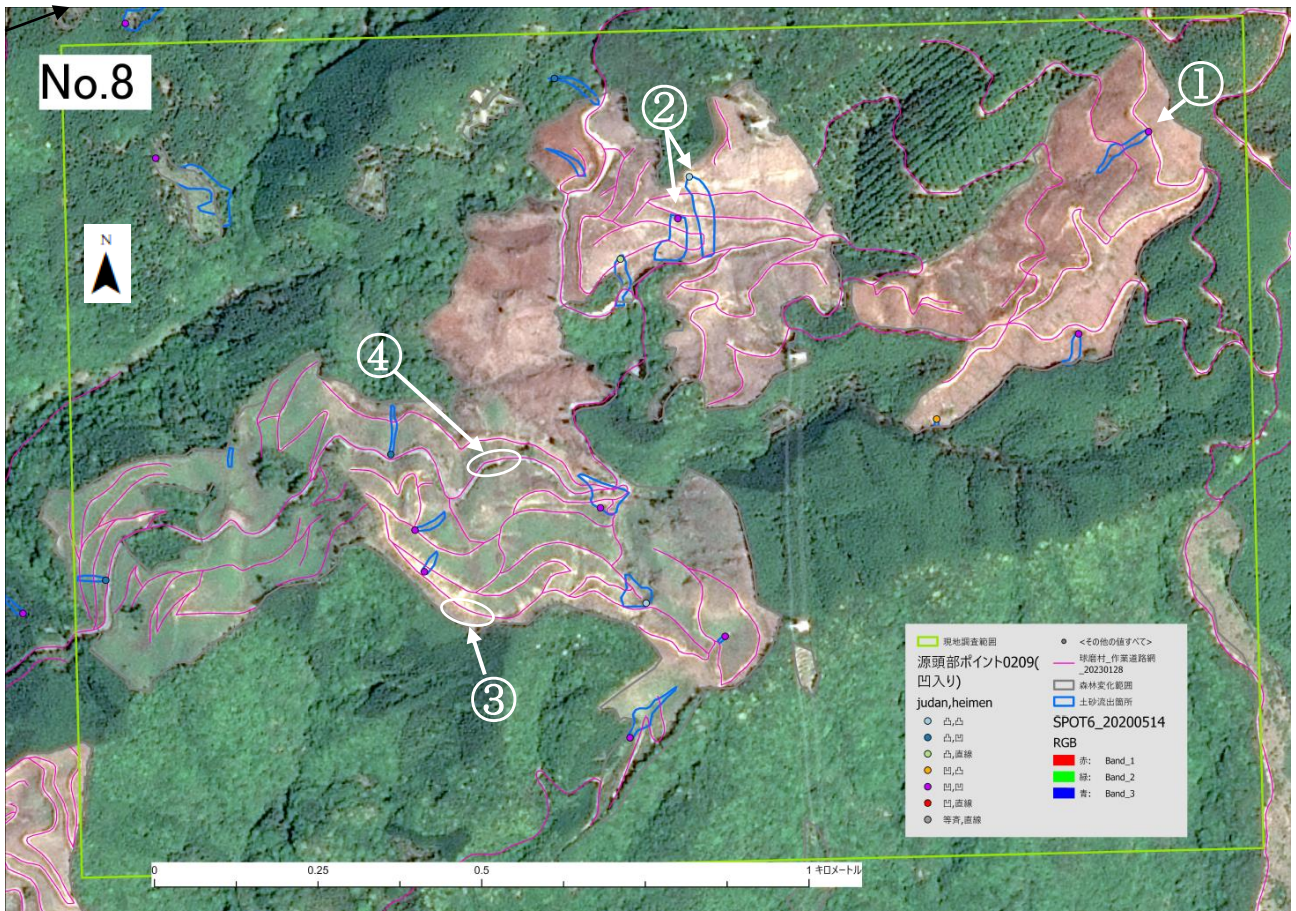
図 56 調査地 No. 8（丸尾山の南西部）と現地確認した土砂流出地点の位置

調査地 No. 8 は、丸尾山の南西部に位置しており、比較的密な路網の入った森林変化地である。土層は風化しており、特に南斜面は乾燥により非常に脆い土質となっている。調査地 No. 8 で現地確認を行った地点のうち、以下の4つの土砂流出地点について概況を記す。
